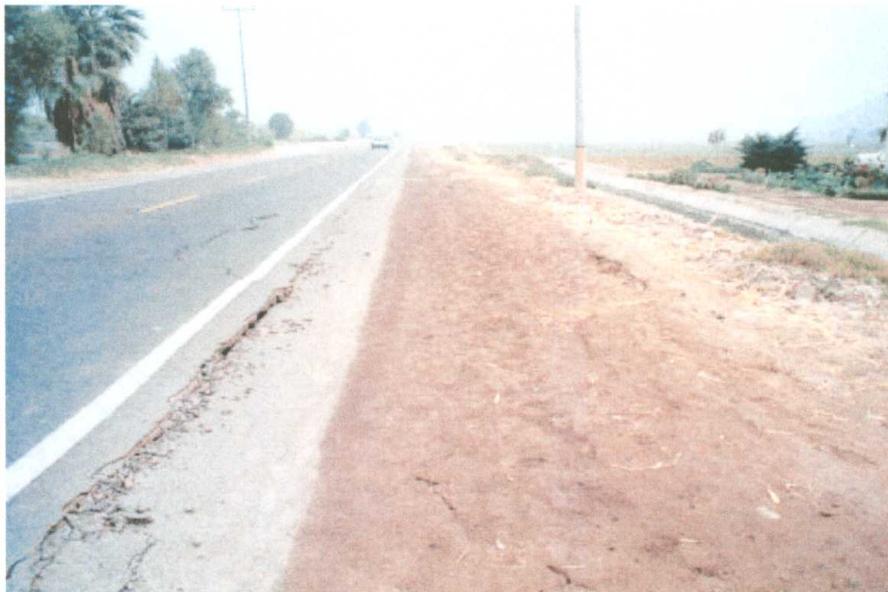
canal sobre el terraplén de la vía. Ocasional y localmente, este agrietamiento puede ser más marcado y viene acompañado por colapsos de la calzada bajo la forma de “grabenos” angostos, pero de hasta más de un centenar de metros de extensión (sector El Boquerón, entre El Conto y La Curva; Foto 3). Es obvio que el movimiento sufrido por estos terraplenes viales es producto de la licuación de arenas ocurrida a poca profundidad, dentro de los depósitos aluviales saturados por el Río Tambo y el sistema de irrigación artificial; lo cual permite el movimiento lateral, aunque de poca amplitud, o el traccionamiento aplicado perpendicularmente al terraplén. La evidencia más clara de este proceso (lateral spreading) se aprecia en la motobomba (Golden Playa Discoteca; ya finalizada la Reserva Natural de Aves de Mejía), donde el terraplén de una vía en tierra colapsó a nivel de su cruce con un canal de agua relativamente ancho (de más de 2 m).

Foto 3.- Agrietamiento de la calzada por colapso del terraplén de la carretera por lateral spread, inducido por la presencia de un canal de riego en tierra ubicado a la izquierda de la foto (al oeste; al pie de la arboleda). El colapso ocurre bajo la forma de “micro-grabenos” subparalelos al eje vial.

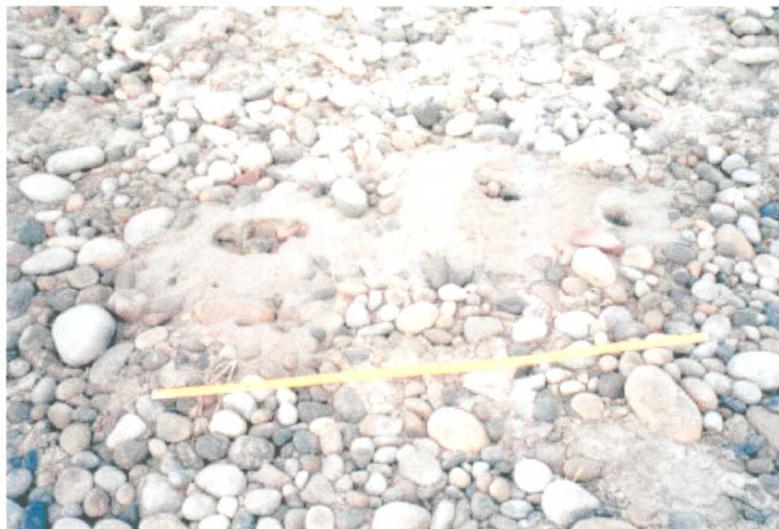
Las vegas y cauce del Río Camaná mostraron numerosas evidencias de licuación, logrando inclusive afectar el terraplén de la margen izquierda (para control de inundaciones de la llanura aluvial cultivada) en dos localidades. En el curso del río, las arenas muy finas a intermedias licuaron en aquellos bancos de arena no muy potentes (dominando el agua en no más de 50-60 cm). Los volcanes de arena aislados no fueron mayores a 1,60-2,0 m en diámetro. En ocasiones, los volcanes de arena se organizaban en sucesiones de “bocas” (cráteres), alineados o no a lo largo de grietas (Foto 5). También, se midieron fracturas

Foto 5.- Volcanes de arena alineados en la vega del Río Camaná, cerca de la desembocadura del río (escala = 1m).
