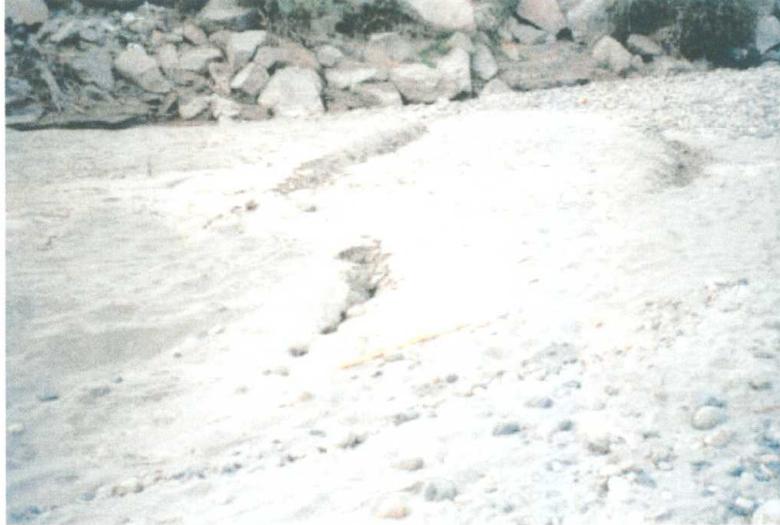
Foto 6.- Fracturas en echelon con eyección de arena (escala = 1 m).

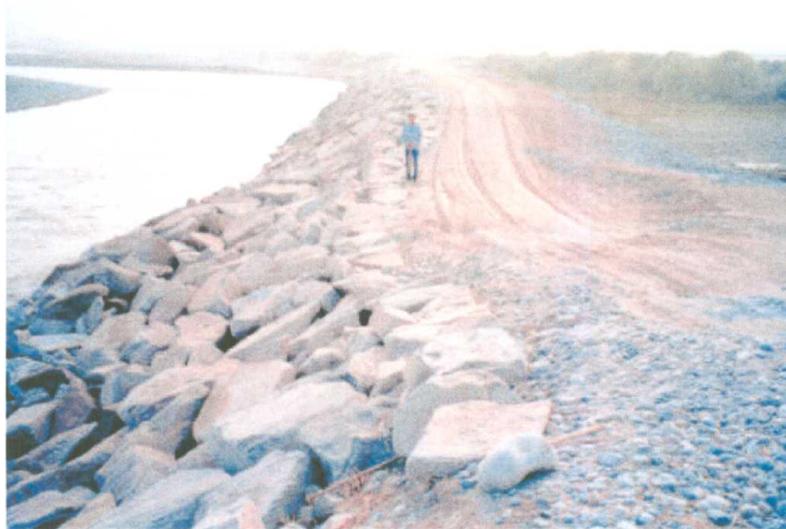
Foto 7.- Hundimiento del terraplén del control de inundación del Río Camaná, por lateral spread. Obsérvese abombamiento y desarticulación del pedraplén, al igual que licuación de arenas (mancha clara hacia la derecha de la foto; detalle en la foto siguiente).

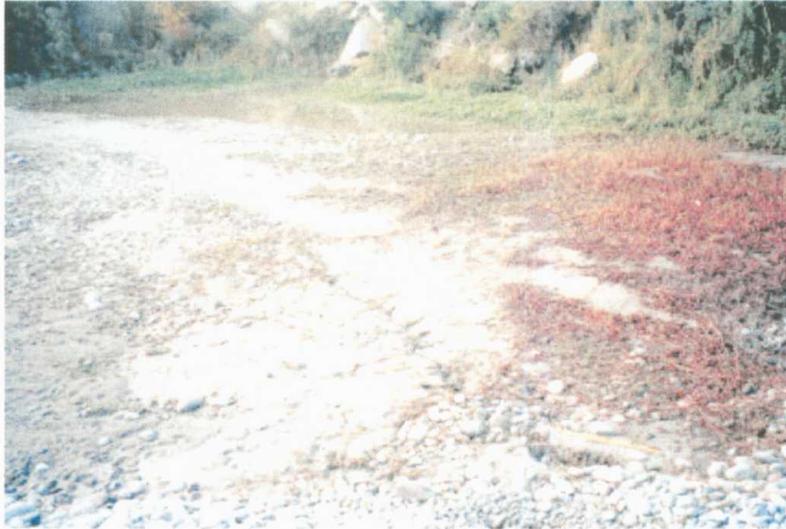
Foto 8.- Grieta con eyección de arena fina, de color claro, y agua, al pie del terraplen, del lado opuesto al curso del río. La arena y agua fluyeron por unos 15 m, quedando el agua empozada al fondo; aún visible el día 06/07/2001.

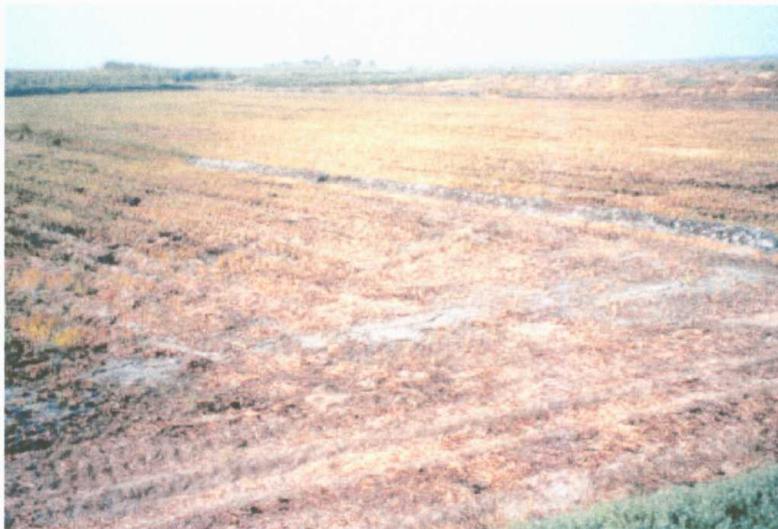
Foto 9.- Grieta de unos 30 m de largo y a unos 5 m del terraplén de control de inundación del Río Camaná, con claras evidencias de licuación (arena gris dentro del área de cultivo).

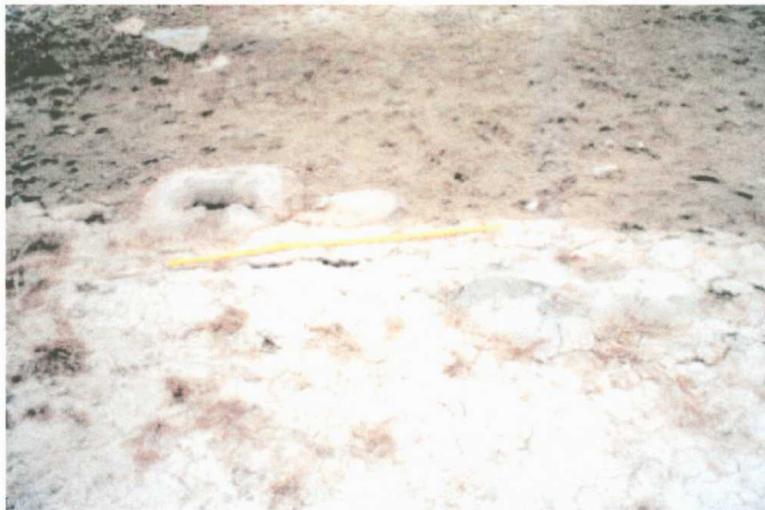
.- *Mollendo-Mejía*: en área cultivada y poco densamente habitada próxima a la bajada de Mollendo, se observó agrietamiento del terreno, generalmente paralelo a la costa o a canales poco profundos. Los cultivos, se desarrollan detrás de un cordón de arena de unos 400 m de ancho, en una llanura costera de menos de 1 km de ancho. El terraplén de la carretera está sobre ella a unos 500-600 m promedio de la costa. Algunas áreas han sido rellenadas y son éstas las que evidencian mejor el agrietamiento. El proceso se debe a lateral spread, tal como pudo evidenciarse en la extremidad septentrional de la “Urbanización Arizona”, donde las grietas mostraron pequeños volcanes de arena asociados (Foto 10). Todo el tramo de la carretera en la llanura costera entre ambas poblaciones sufrió de fallas de borde longitudinales, en ocasiones del orden de 100 m de longitud, que ocasionalmente afecta la carpeta asfáltica, pero con muy pequeños desniveles verticales.

Foto 10.- Urbanización Arizona, en carretera costanera entre Mollendo y Mejía: pequeños volcanes de arena alineados a grietas, lo cual atestigua que el agrietamiento es debido a lateral spread.

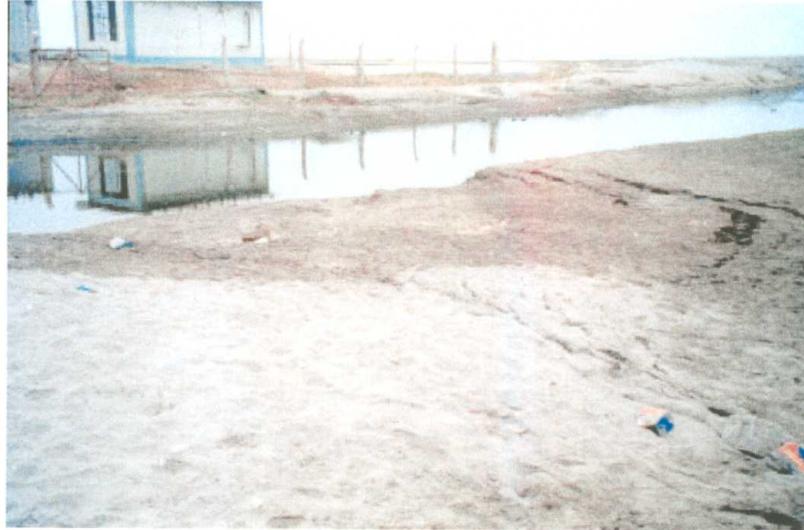
En la motobomba (Golden Playa Discoteca), el terraplén de una vía secundaria de tierra, perpendicular a la vialidad principal, falló a nivel de un canal que corre paralelo a la vía del lado de la costa (Fotos 11 y 12). En el sector El Boquerón, el terraplén de la carretera falló a todo lo largo de un canal de riego, mientras éste estuviese a unos pocos metros sin importar de cual lado de la vía. Localmente, se formaron micro-grabenes, debido a que el terraplén de la vialidad principal se mueve en oposición a un canal de concreto pero hacia el canal de irrigación en tierra (Foto 3). Los agricultores del mismo sector reportan haber visto eyección de arenas dentro de sus cultivos.

Foto 11.- Acceso a Golden Playa Discoteca: lateral spread del terraplén del acceso en tierra, a nivel de su intersección con un canal de riego (sala de motobomba visible al fondo).

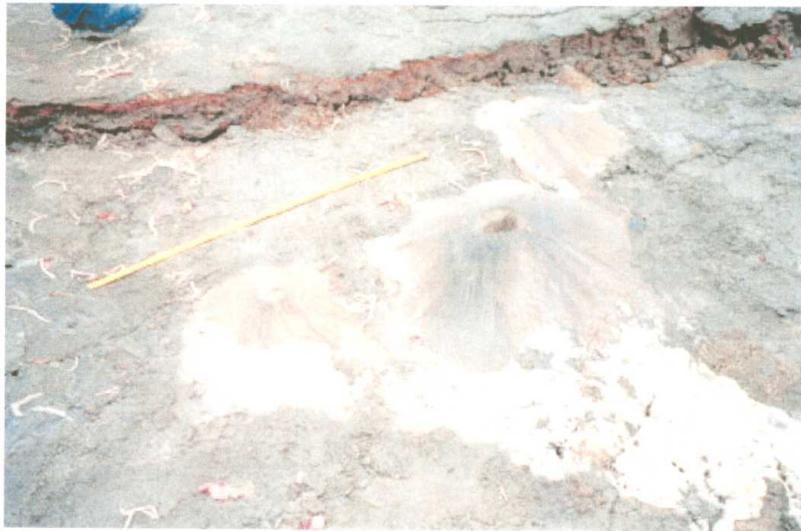
Foto 12.- Detalle de la localidad anterior. Volcanes de arena asociados a lateral spread en terraplén de vialidad secundaria de tierra. Nótese que los volcanes no necesariamente se alinean sobre el agrietamiento del

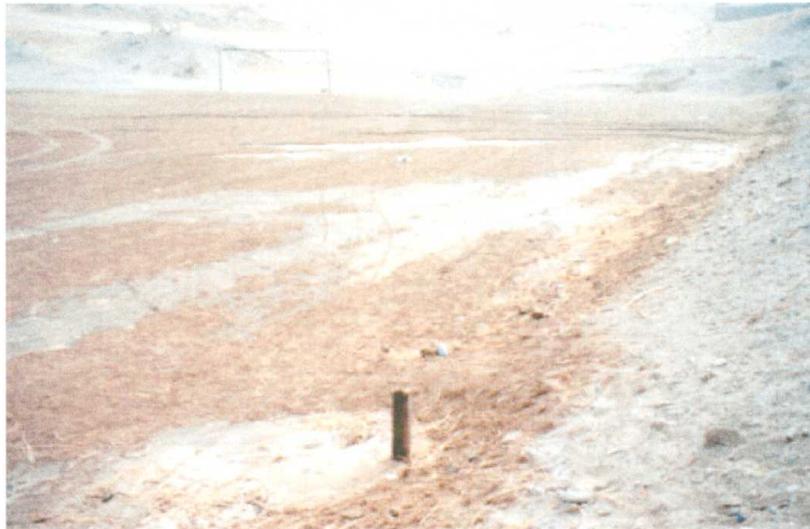
.- Entre *La Curva y El Arenal*, tres sectores del terraplén de la carretera sufrieron agrietamiento por falla de borde del mismo, en asociación con lateral spreading por presencia de canal de irrigación en tierra. Afectan $\frac{1}{2}$ carpeta asfáltica por lo menos. No obstante, hay uno más prominente que corta la carretera y un terreno de fútbol en diagonal, con formación de volcanes de arena y hundimiento de la calzada, a la salida de la Curva en dirección a Arenal (Foto 13). El agua y la arena fina eyectada, debido a una leve inclinación del terreno de fútbol, cruzó esencialmente todo el campo. Casi todo este flujo es suministrado por una "venting fracture" –que genera un cono de unos 2, 5 m de largo y ≈ 1 m de ancho- y una serie de volcanes alineados sobre unos 8 m de longitud formados al borde del campo de juego y al pie del terraplén de la carretera (Foto 14).

Foto 13.- Campo de fútbol de La Curva, en carretera La Curva-El Arenal: Intensa eyección de agua y arena (en color claro), en asociación a vasto lateral spread que afectó tanto el campo de juego como el terraplén de la vía (a la derecha). Los materiales fluyeron por unos 50-60 m, a lo largo del terreno de fútbol.

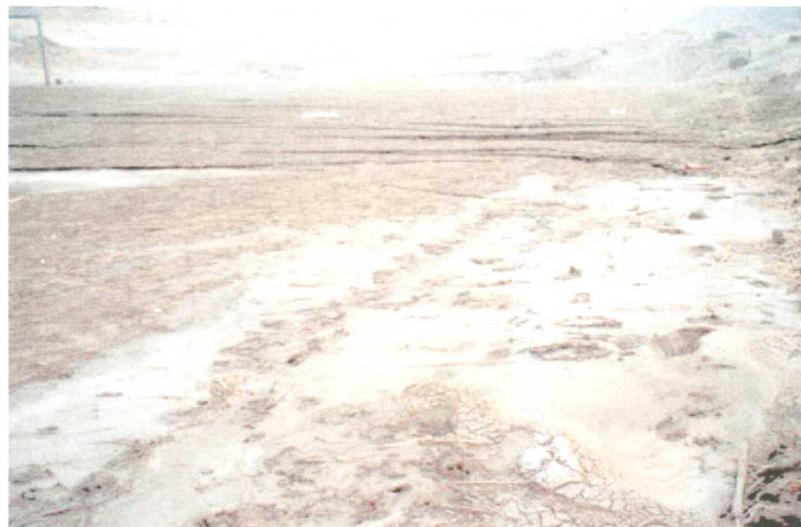
Foto 14.- Detalle de la vista anterior, donde se aprecian varios volcanes de arena alineados, al pie del terraplén de la vía, responsables de la expulsión de un importante volumen tanto de agua como de arena fina, que cruzó lo esencial del campo de juego.
