Imágenes de viviendas y construcciones de Tipo B que colapsaron en la ciudad de Arequipa

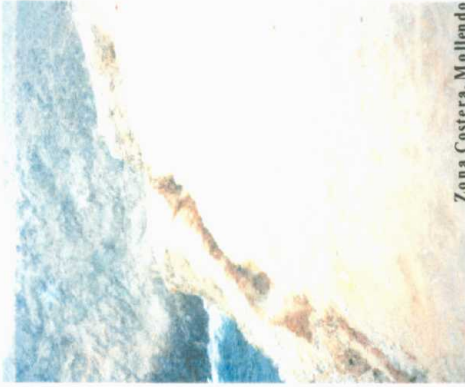
Zona Costera, Mollendo

Imágenes de la zona Costanera de Mollendo. Obsérvese agrietamientos longitudinales paralelos a la línea de costa debido a inestabilidad de taludes. En el extremo inferior derecho muestra la caída de trozos de revoque del techo de una vivienda, por corrosión salina.

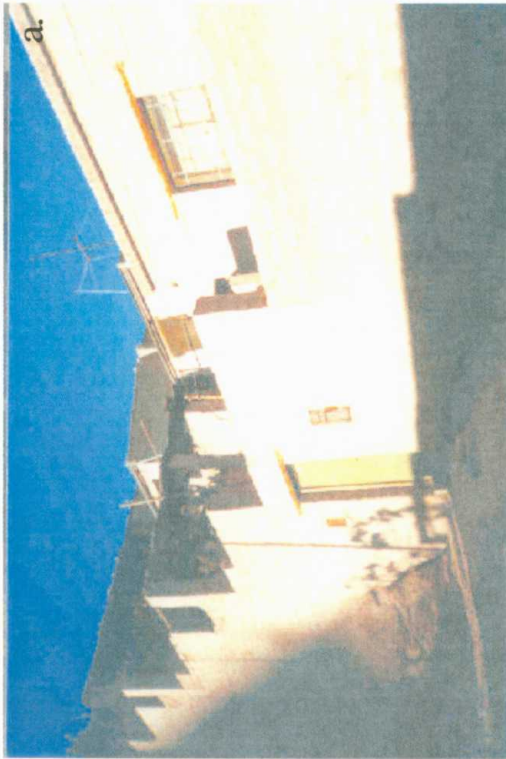
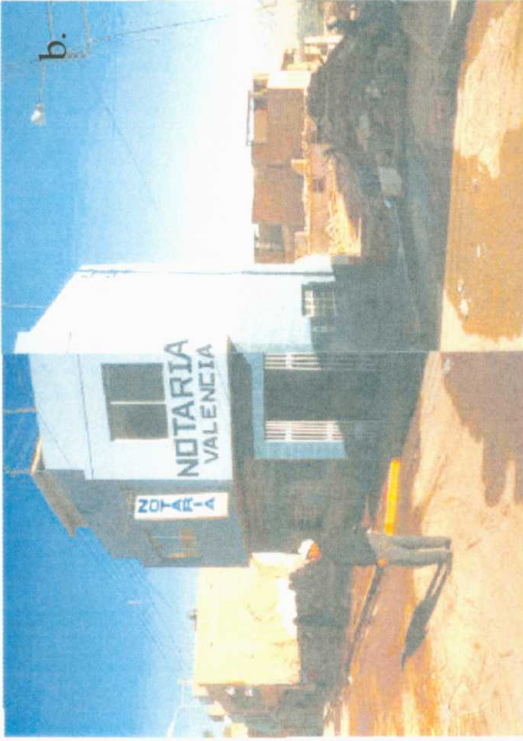
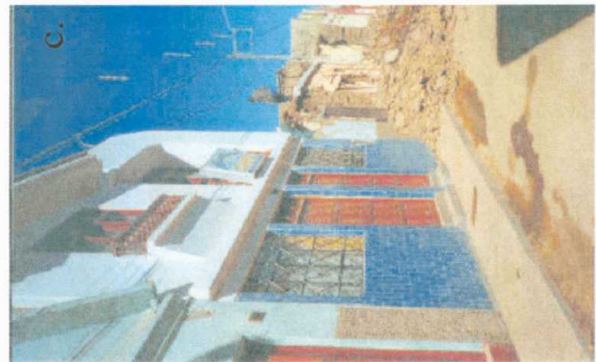
- a) Imágen de una vivienda de tipo A, de buena calidad, ubicada en el Pueblo Joven El Siglo, no sufrió daños.
- b) Vivienda de tipo C, ubicada entre las calles Moquegua y Arequipa en el Cercado Monumental, sufrió daños leves; mientras que las de tipo A, de mala calidad, ubicadas hacia los costados, colapsaron.
- c) En el Cercado Monumental, se observa que viviendas de tipo A, colapsaron mientras que la de tipo C, no han sufrido daño.
