Imágenes de construcciones de tipo A, en la Avenida Ernesto de Olazabal, en Punta de Bombón colapsaron y del Puente el Frayle, de acceso a Punta de Bombón, Panamericana Sur, muestra asentamiento diferencial de uno de los estribos, así como agrietamiento por efecto de la densificación de su sub-base.

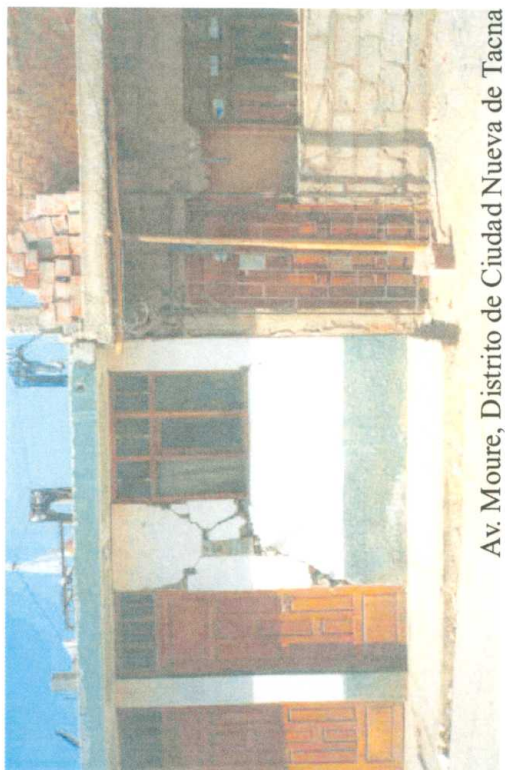
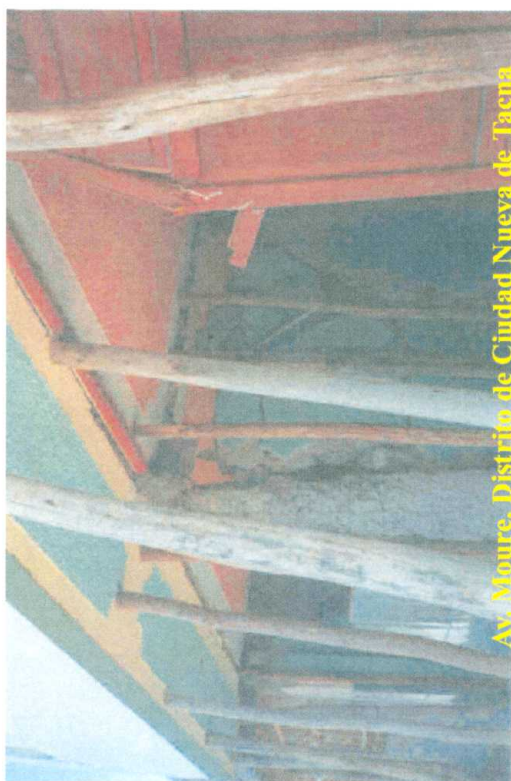
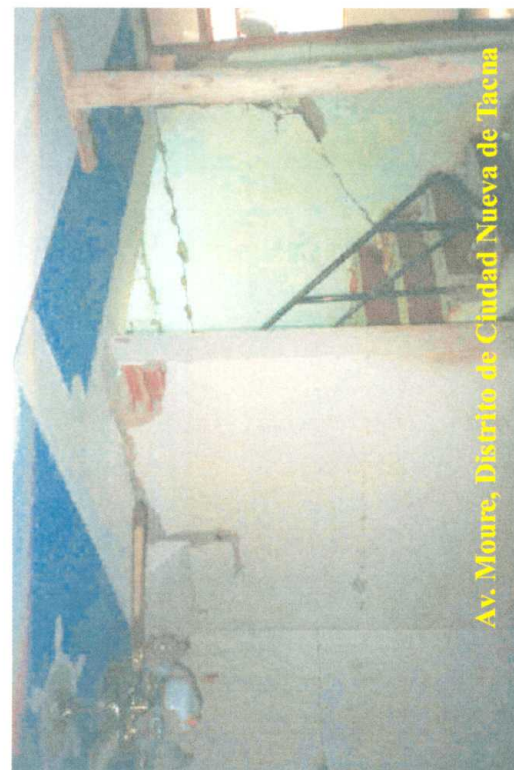
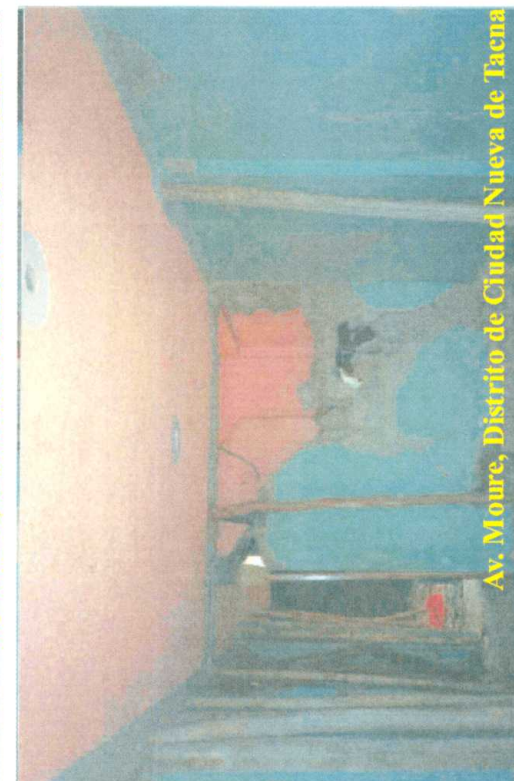
*Imágenes de viviendas de tipo C, en la Av. Moure del Distrito de Ciudad Nueva de Tacna. Destrucción parcial.*
