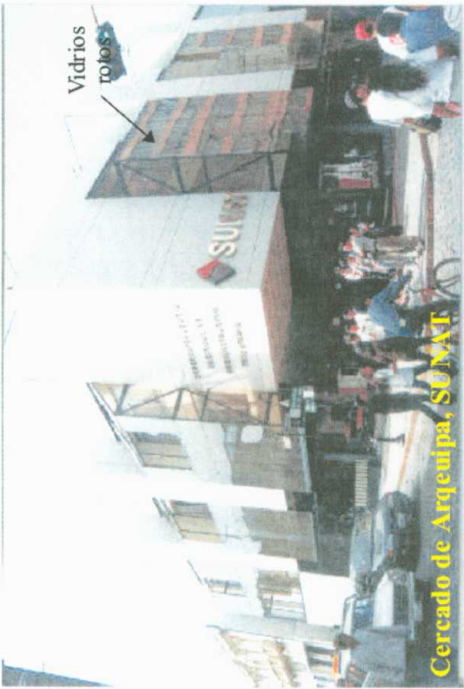
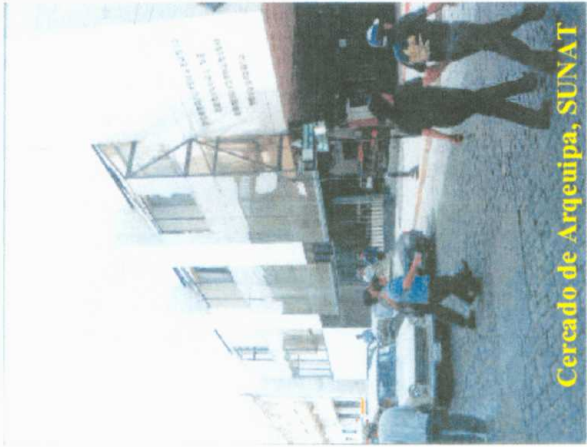
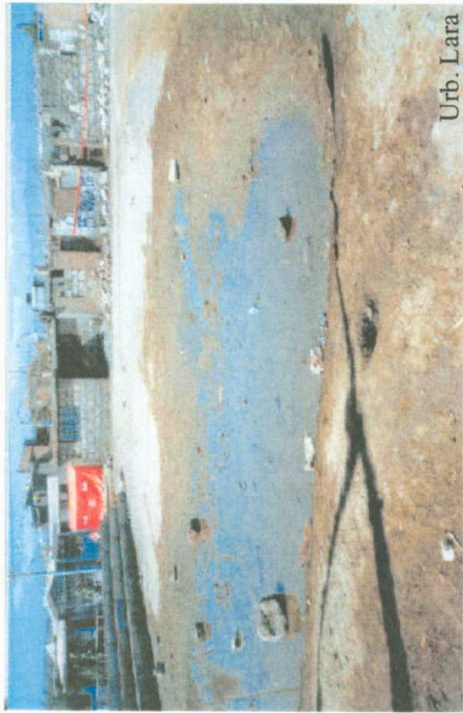
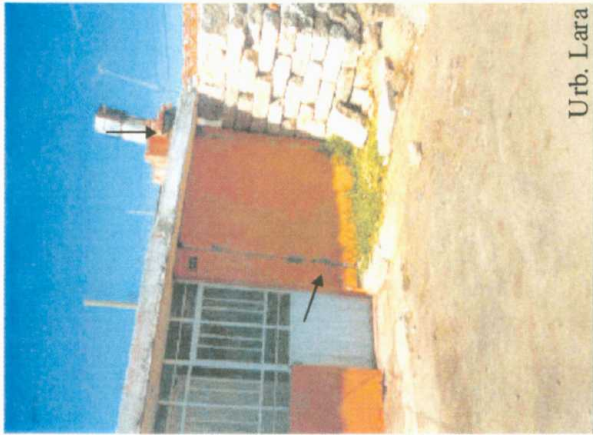
Viviendas y edificaciones de tipo C ubicadas en suelos altamente freáticos como es la Urb. Lara y en suelos relativamente estables en el mercado de la ciudad de Arequipa, SUNAT.

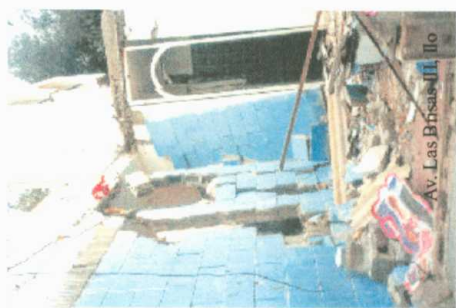
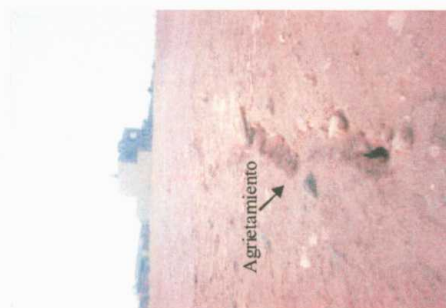
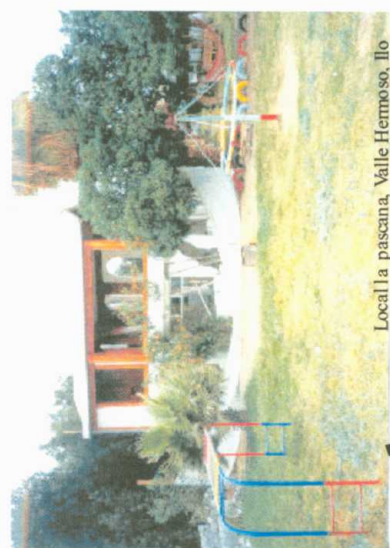
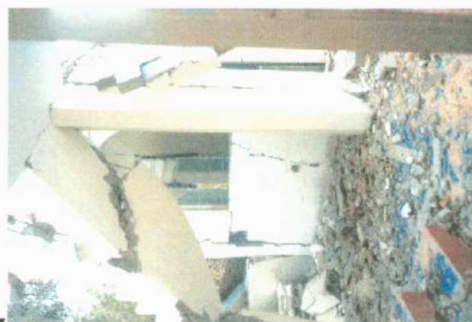
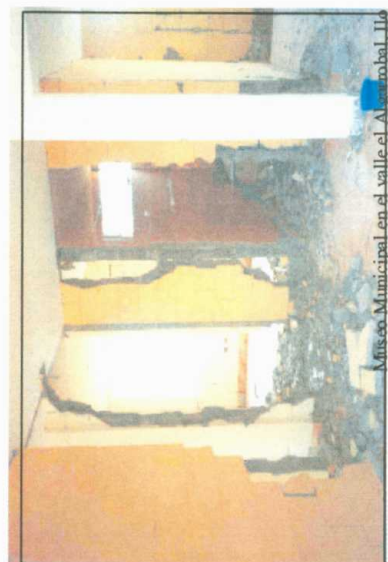
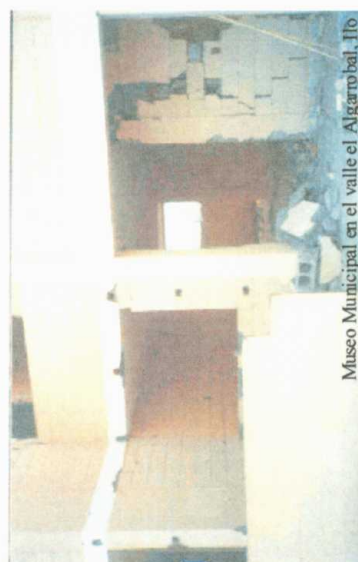
Imágenes de construcciones de tipo C ubicadas en diferentes sectores de la ciudad de Ilo y que presentan destrucción parcial en la mayor parte de las edificaciones debido al tipo de suelo sobre el que fueron construidas. La Imagen inferior derecha presenta agrietamiento y fisuras sobre la superficie del suelo, rumbo N 40° E.

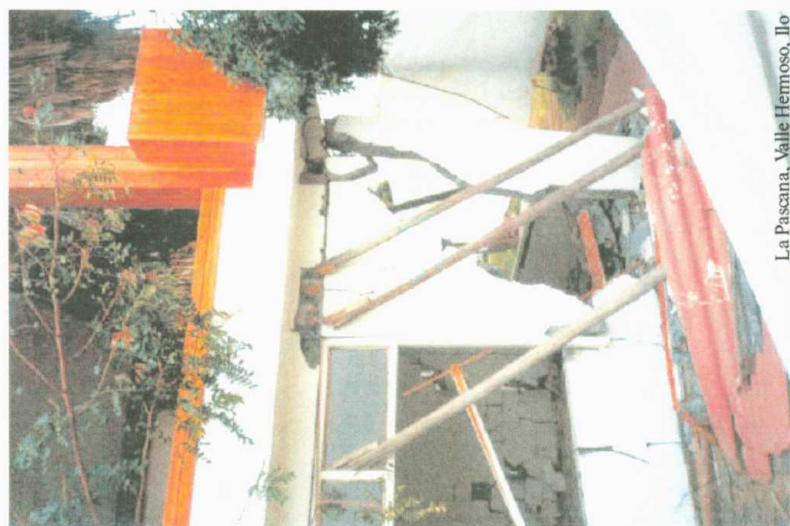
La Pascana, Valle Hermoso, Ilo

*Imágenes de viviendas de tipo C ubicadas en La Pascana, Valle Hermoso, Ilo. Se observa el colapso en diversas partes de las construcciones.*

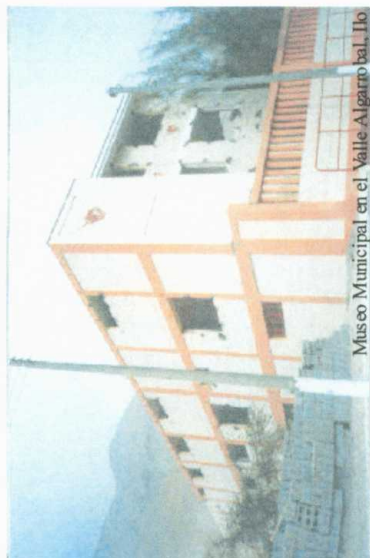
Museo Municipal en el Valle Algarrobal, Ilo

Imágenes de construcciones de tipo C ubicadas en diferentes lugares de la ciudad de Ilo. Los daños severos.
