***Lecciones del Deslizamiento "La Josefina" - Ecuador***

**Othón Zevallos Moreno \***  
Febrero 1994

**A-09**

# LECCIONES DEL DESLIZAMIENTO "LA JOSEFINA" - ECUADOR

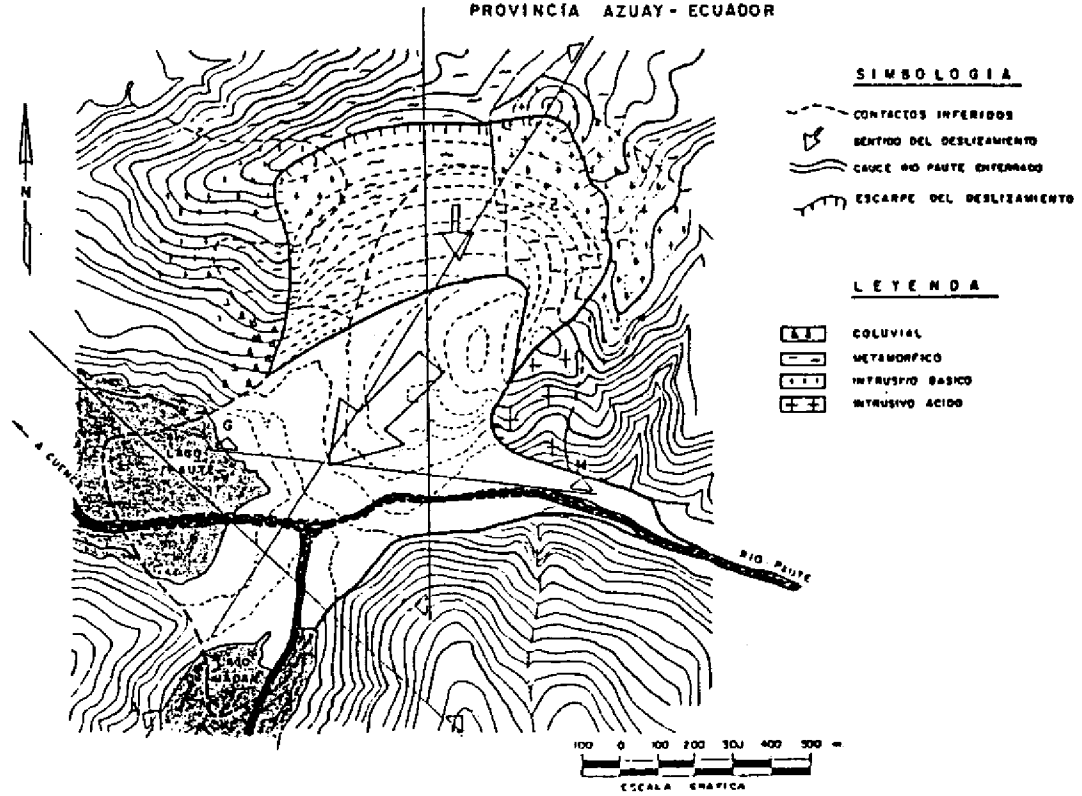
FIG. 1. PLANTA Y CORTE DEL DESLIZAMIENTO.  
(Sevilla, Ref. 15)

Las fotografías aéreas de la zona de 1962, 1975 y 1989, muestran la existencia de un antiguo deslizamiento en el mismo sitio. Según Sevilla (Ref. 15), el deslizamiento se produjo en los materiales intrusivos alterados y en los materiales muy fracturados metamórficos, siguiendo en gran parte el antiguo plano de falla.

El 29 de marzo a las 20h30 se produjo el desprendimiento del Cerro Tamuga o Parquiloma. Aunque existe discrepancia entre diferentes investigadores, se presentan los valores que a criterio del autor son los más realistas. (Ver Fig. 1).

ESQUEMA MAPA GEOLOGICO DEL DESLIZAMIENTO "LA JOSEFINA"  
PROVINCIA AZUAY - ECUADOR

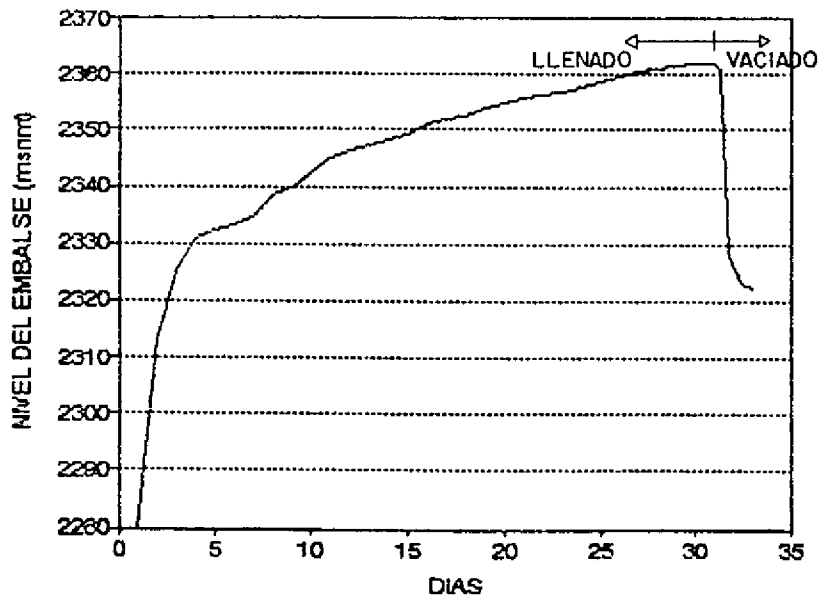
FIG. 2. LLENADO Y VACIADO DEL EMBALSE.

Los niveles de llenado y vaciado registrados por INECEL se presentan en la figura 2.

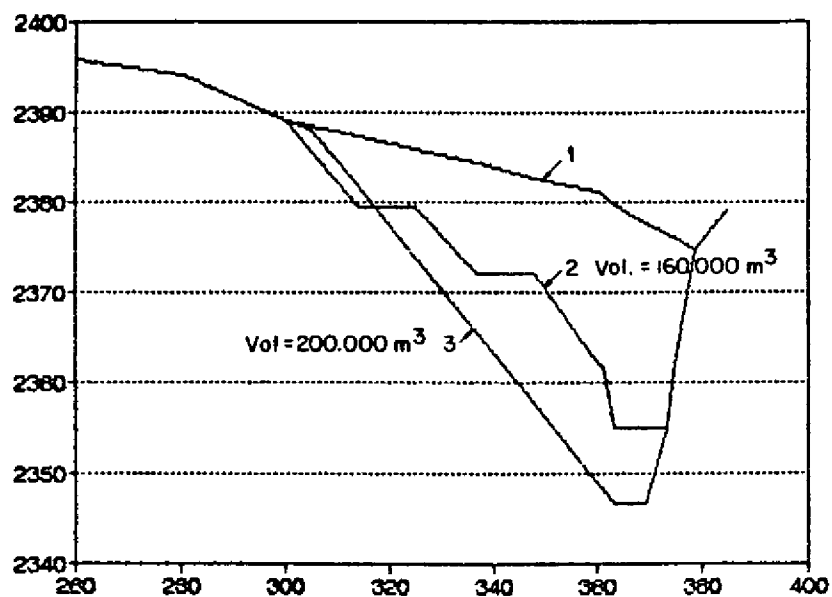
FIG. 3. SECCION DEL CANAL DE DESAGÜE.

por el riesgo sobre los operadores y la maquinaria debido a la forma casi vertical de la pared del canal en los últimos cinco metros. (Aguilera y Romo, Ref. 2). Un factor adicional fue el apresuramiento en pensar que la presa estaba próxima a fallar por tubificación ("Hoy" 15-04-93), cuando el nivel de agua estaba casi 8 metros más bajo. A partir de entonces también el régimen de lluvias disminuyó y el ascenso del nivel de embalses fue más lento.

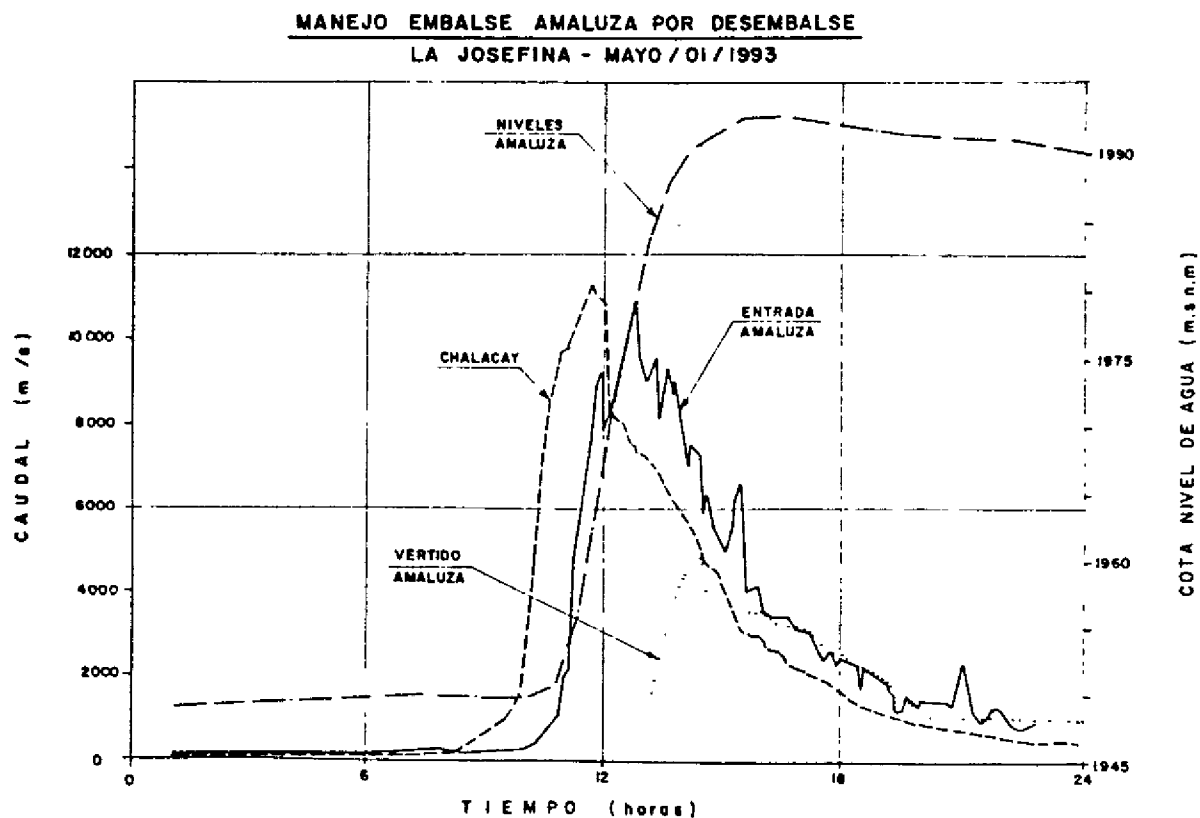
FIG. 4. HIDROGRAMAS DE CRECIDA MEDIDOS.

El caudal pico resultante fue del orden de los 10.000 m<sup>3</sup>/s y ocurrió a las 09h40 del 1 de mayo. El desembalse fuerte se produjo entre 6-8 horas, aunque caudales menores duraron por 24 horas. El pico de la crecida llegó a Amaluza en 3 horas. (Zevallos et al, Ref. 28) (Ver Fig 4).
