## INTRODUCCION

El 6 de junio de 1994, hacia las 3.45 p.m., hora local, se produjo un terremoto de magnitud aproximada de 6 en la Escala de Richter, con epicentro en las proximidades septentrionales de la población de Toez, localizada en la ladera suroriental del Volcán Nevado del Huila (5.400 msnm), que aquí representa la cúspide de la Cordillera Central y la divisoria de aguas hacia las cuencas de los Ríos Magdalena y Cauca (Fig. 1).

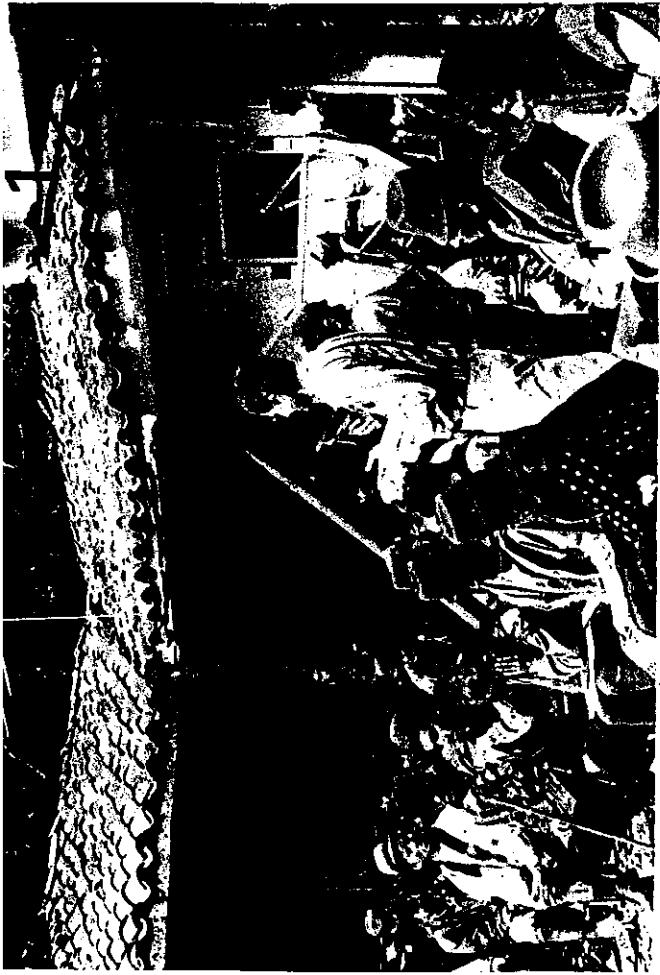
Asimismo, por efecto el terremoto se produjo la desestabilización de innumerables taludes en los terrenos ubicados en unos 40 km a la redonda del epicentro, pero principalmente en los más cercanos a él; se generaron así múltiples deslizamientos y agrietamientos, muchos de los cuales se manifestaron como derrumbes de grandes proporciones, desplomes y caídas de rocas, que dejaron extensas laderas libres de vegetación y suelo; otros evolucionaron hacia deslizamientos rotacionales y flujos de tierra que afectaron más que todo áreas rurales de cultivo y pastoreo. Todo ello, sumado al pánico causado por el sacudón y los múltiples daños a las viviendas creó un clima de pánico e inquietud psicológica en los moradores, que tuvieron que abandonar sus tierras y refugiarse en improvisados albergues de plástico y carpas (Fotos 1 y 2).

Foto 1 La comunidad guambiana reunida para tratar los problemas acarreados por el sismo del 06.06.84. Nótese los agrietamientos (flechas) cerca de los techos de la vivienda y la viga de madera, colocada para prevenir mayores daños.

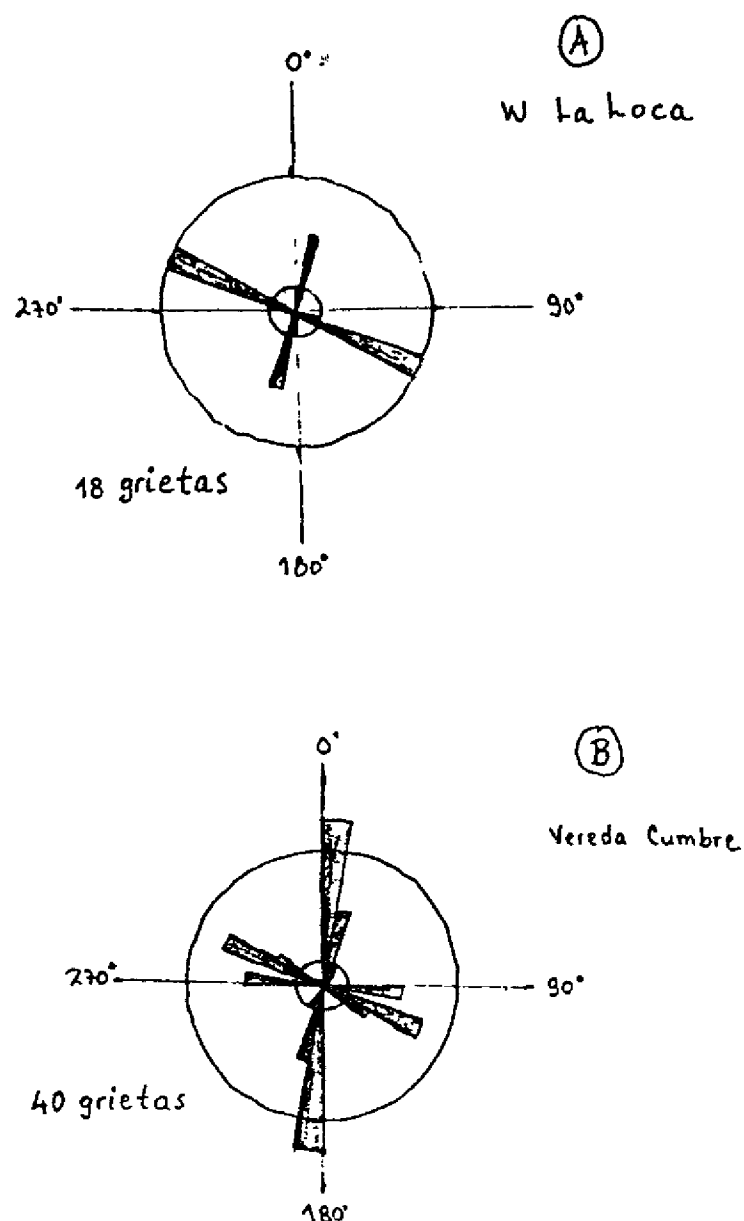
Fig. 3 Diagramas rosa que muestran las orientaciones preferenciales de las grietas producidas en el terreno y en las viviendas por el sismo del 6.6.94: a) región al W del sitio La Loca; b) veredas La Cumbre y El Cacique. El ángulo agudo que se forma en los cuadrantes N-W y S-E sugiere que la compresión sísmica se encuentra en dirección NW-SE.

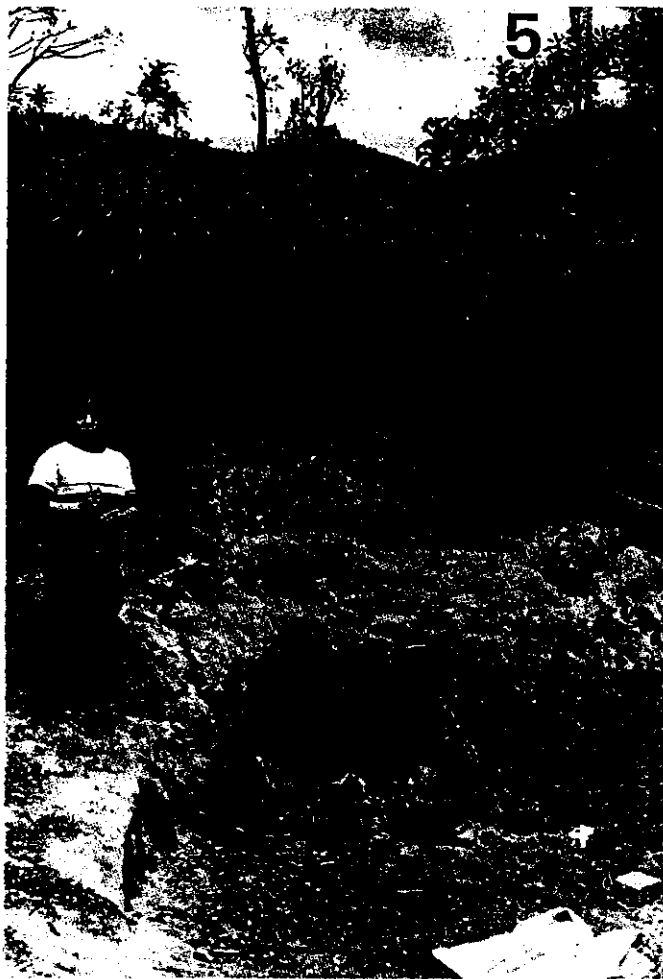
Foto 5      Perfil superficial en una colina de la Vereda La Cumbre, que muestra un suelo húmico desarrollado sobre rocas piroclásticas de la Fm. Popayán, poco consolidadas, blandas y porosas. El espesor expuesto aquí es superior a 2.5 m.

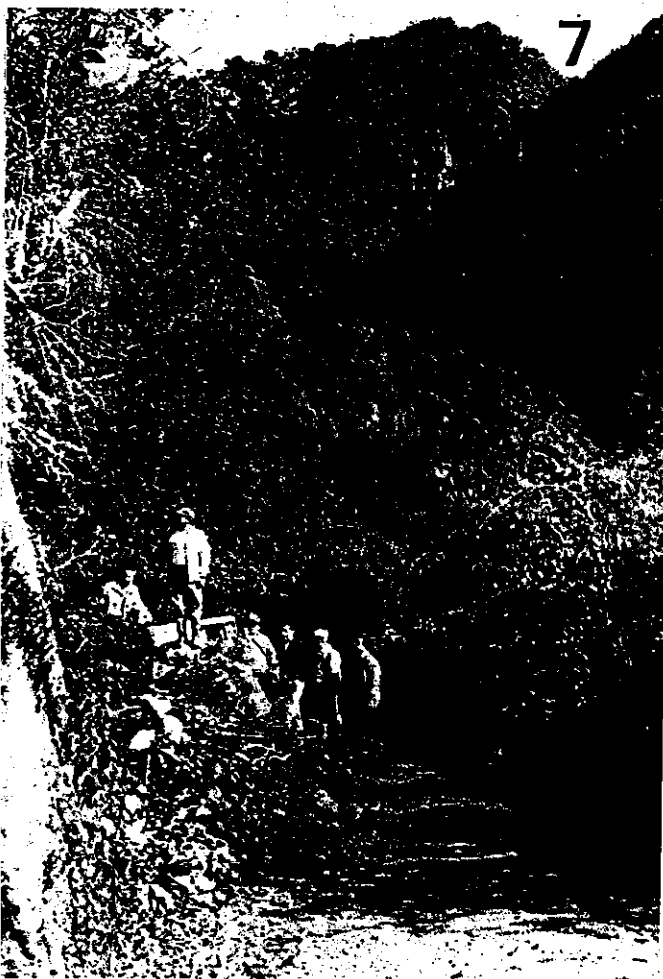
Foto 7      Pequeño derrumbe producido durante el sismo del 6.6.94 en el costado sur de la vía Silvia-Gabriel López, sitio La Chorrera.

Derrumbes. Ocurrieron principalmente en la vía de Silvia a Gabriel López y a la Laguna de Piendamó, taponándola en varios puntos (Foto 7). Se trata, no obstante, de desprendimientos de pequeña proporción, que no amenazan con convertirse en problemas mayores. Otros derrumbes, de mayor tamaño, se vieron, a lo lejos, en laderas empinadas próximas al sitio La Loca.
