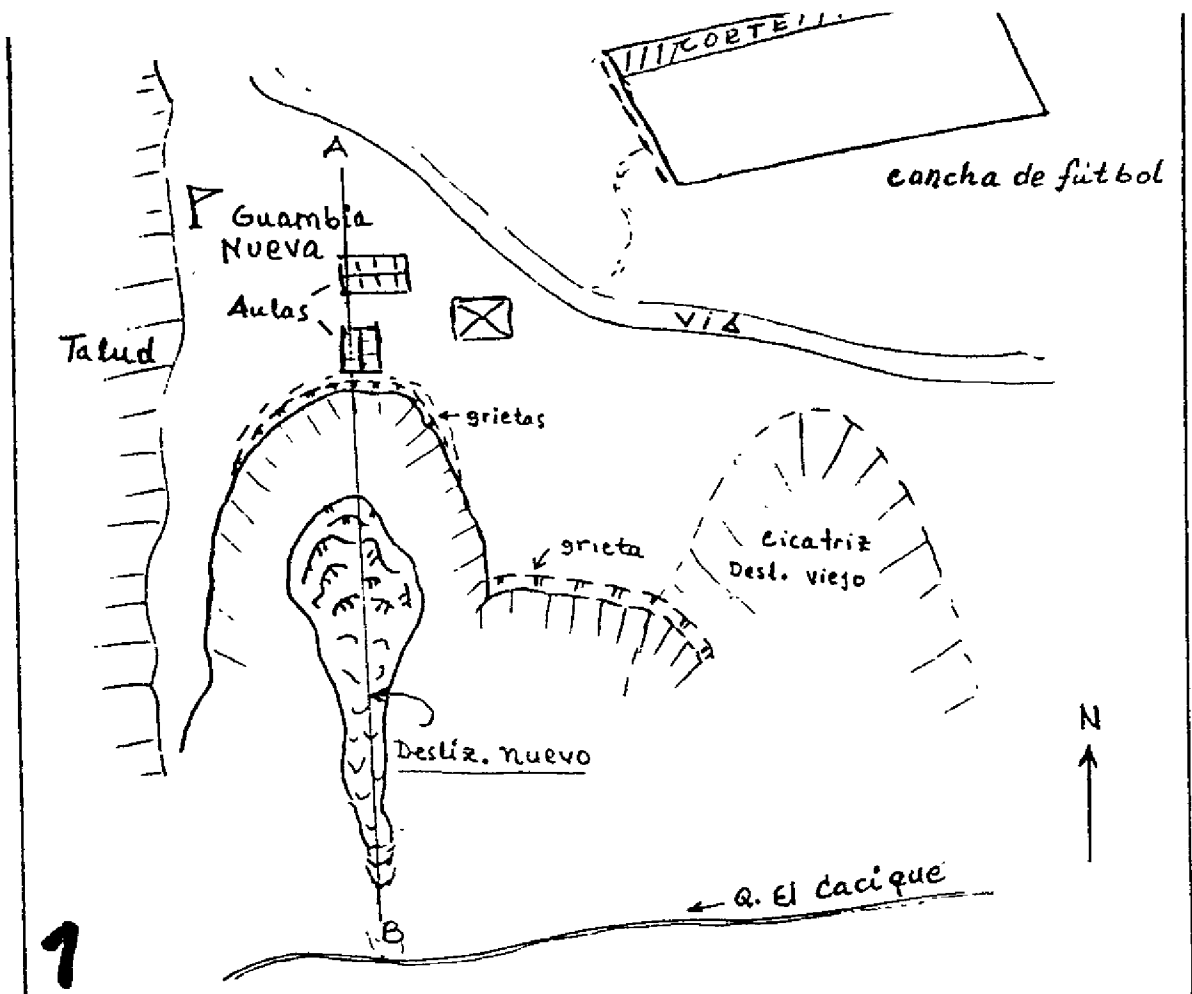
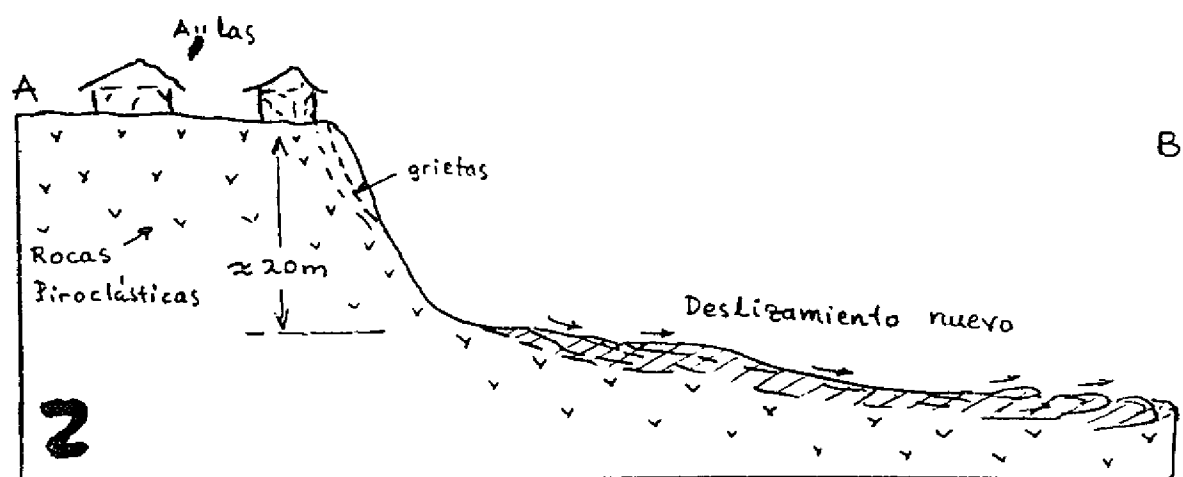
Fig. 4 Deslizamientos rotacionales antiguos y recientes en la Escuela de Guambia Nueva.  
 1. Croquis, en vista de planta, de la situación general.  
 2. Corte A-B, a lo largo de los bloques de aulas y el deslizamiento generado por el sismo el 6.6.94.

antedichas sufrieron averías considerables, se aconseja trasladar las edificaciones hacia la actual cancha de fútbol, situada a unos 80 m al NE.

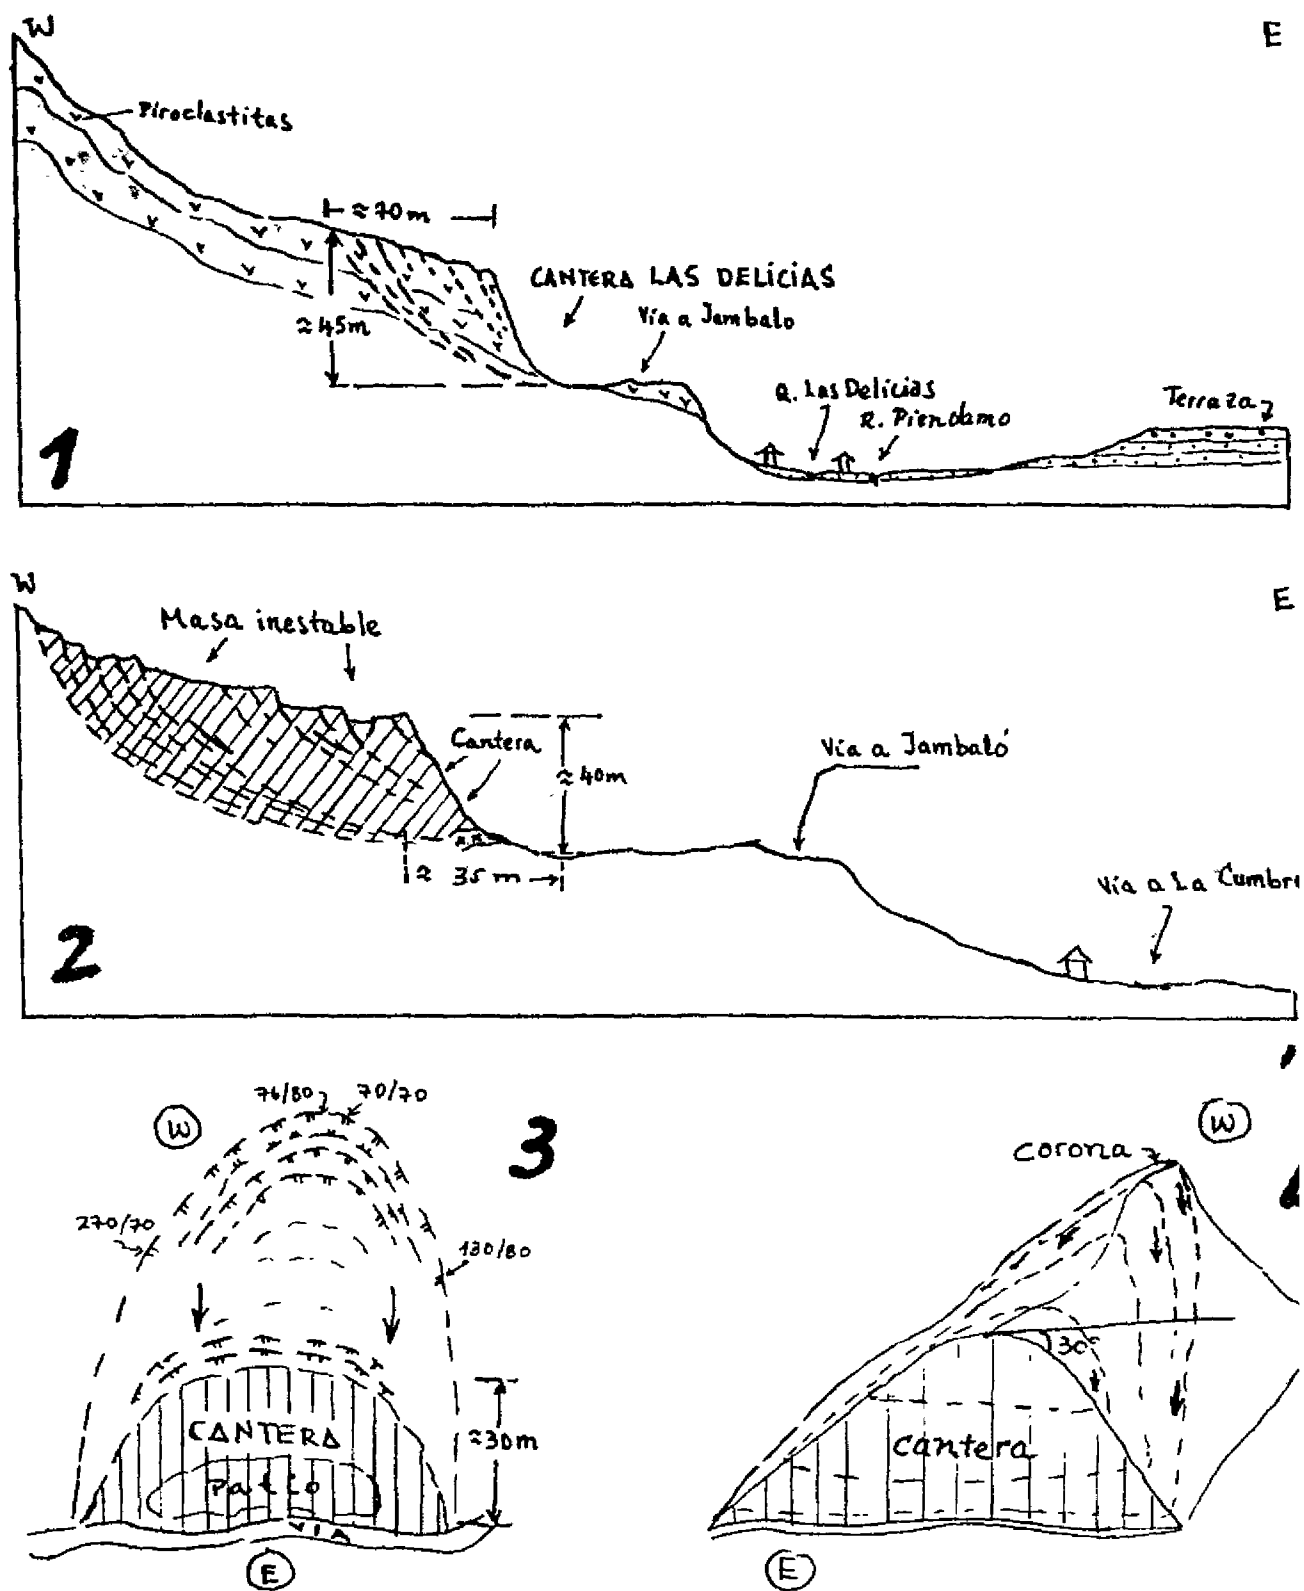
- c - Cantera Las Delicias (Fig. 5, Fotos 15 y 16). Deslizamiento localizado a unos 200 m adelante y al W de la desviación hacia Jambaló (vía Silvia-Jambaló). Aunque anterior, el deslizamiento debió agudizarse durante el sismo. El origen es sin duda la pérdida de soporte del talud por la extracción de material y el uso continuado de explosivos.

Un recorrido por el sector arriba del borde del talud muestra que el espolón que constituye la fuente de materiales se encuentra agrietado en una longitud de cerca de 70 m; sin embargo, la distribución de las grietas no es uniforme, ya que las mismas se concentran hacia el borde del talud (6 a 7, espaciadas a más o menos 1 m) y hacia la corona (10 a 15 espaciadas a 1 y 2 m), quedando un sector intermedio casi libre de ellas. En el sector de la corona el movimiento rotacional a través de las rupturas produce hundimientos hasta de 1.8 m (Foto 15), con aberturas de 1 a 3 decímetros; en el talud los hundimientos alcanzan hasta 1 m, calculándose un corrimiento total de la masa, hasta ahora, de unos 8 a 10 m. Todo ello permite deducir que se está ante un deslizamiento activo, de tipo retrogresivo, susceptible de dispararse de un momento a otro, sobre todo en los momentos de lluvias fuertes que incrementan el peso de la masa inestable y lubrican los planos de falla.

La distribución desigual y el desplazamiento observado en las grietas sugieren que el talud podría deslizarse como un todo, desde el pie del talud hasta la corona, lo cual llevaría a la caída de unos 173.000 m<sup>3</sup>, o de manera parcial cayendo: a) los veinte metros que siguen al borde del talud (equivalentes a unos 34.000 m<sup>3</sup> de material); b) luego los 30 m intermedios (aproximadamente 82.000 m<sup>3</sup>);

Fig. 5 Esquemas diversos, que ilustran la situación y magnitud del deslizamiento en la Cantera Las Delicias.

1. Corte general E-W.
2. Ampliación del corte 1 en la zona del deslizamiento.
3. Vista de planta.
4. Bloquediagrama.

y c) los 20 a 30 m del sector de la corona (aproximadamente 56.000 m<sup>3</sup>).

Un cálculo obtenido a partir de los datos logrados en el terreno, indica que la superficie cóncava de la cantera podría almacenar unos 33.000 m<sup>3</sup>, más o menos equivalentes al volumen desprendido en el caso de la opción a) arriba mencionada; ante las opciones b) y c), la capacidad de almacenamiento sería totalmente superada, lo cual significaría que el deslizamiento rebasaría la carretera y llegaría hasta la Q. Las Delicias, afectando, seguramente, el puente de la vía Silvia-La Cumbre y unas 2 a 6 casas que se encuentran en la trayectoria a seguir por el material rocoso a deslizarse.

Por lo anterior, se aconseja tomar medidas inmediatas que incluyen:

- Revisión y estudio detallado del problema, por parte de las autoridades competentes, en particular de la Secretaría de Obras Públicas del Cauca.
  - Suspensión de los trabajos de explotación en la cantera.

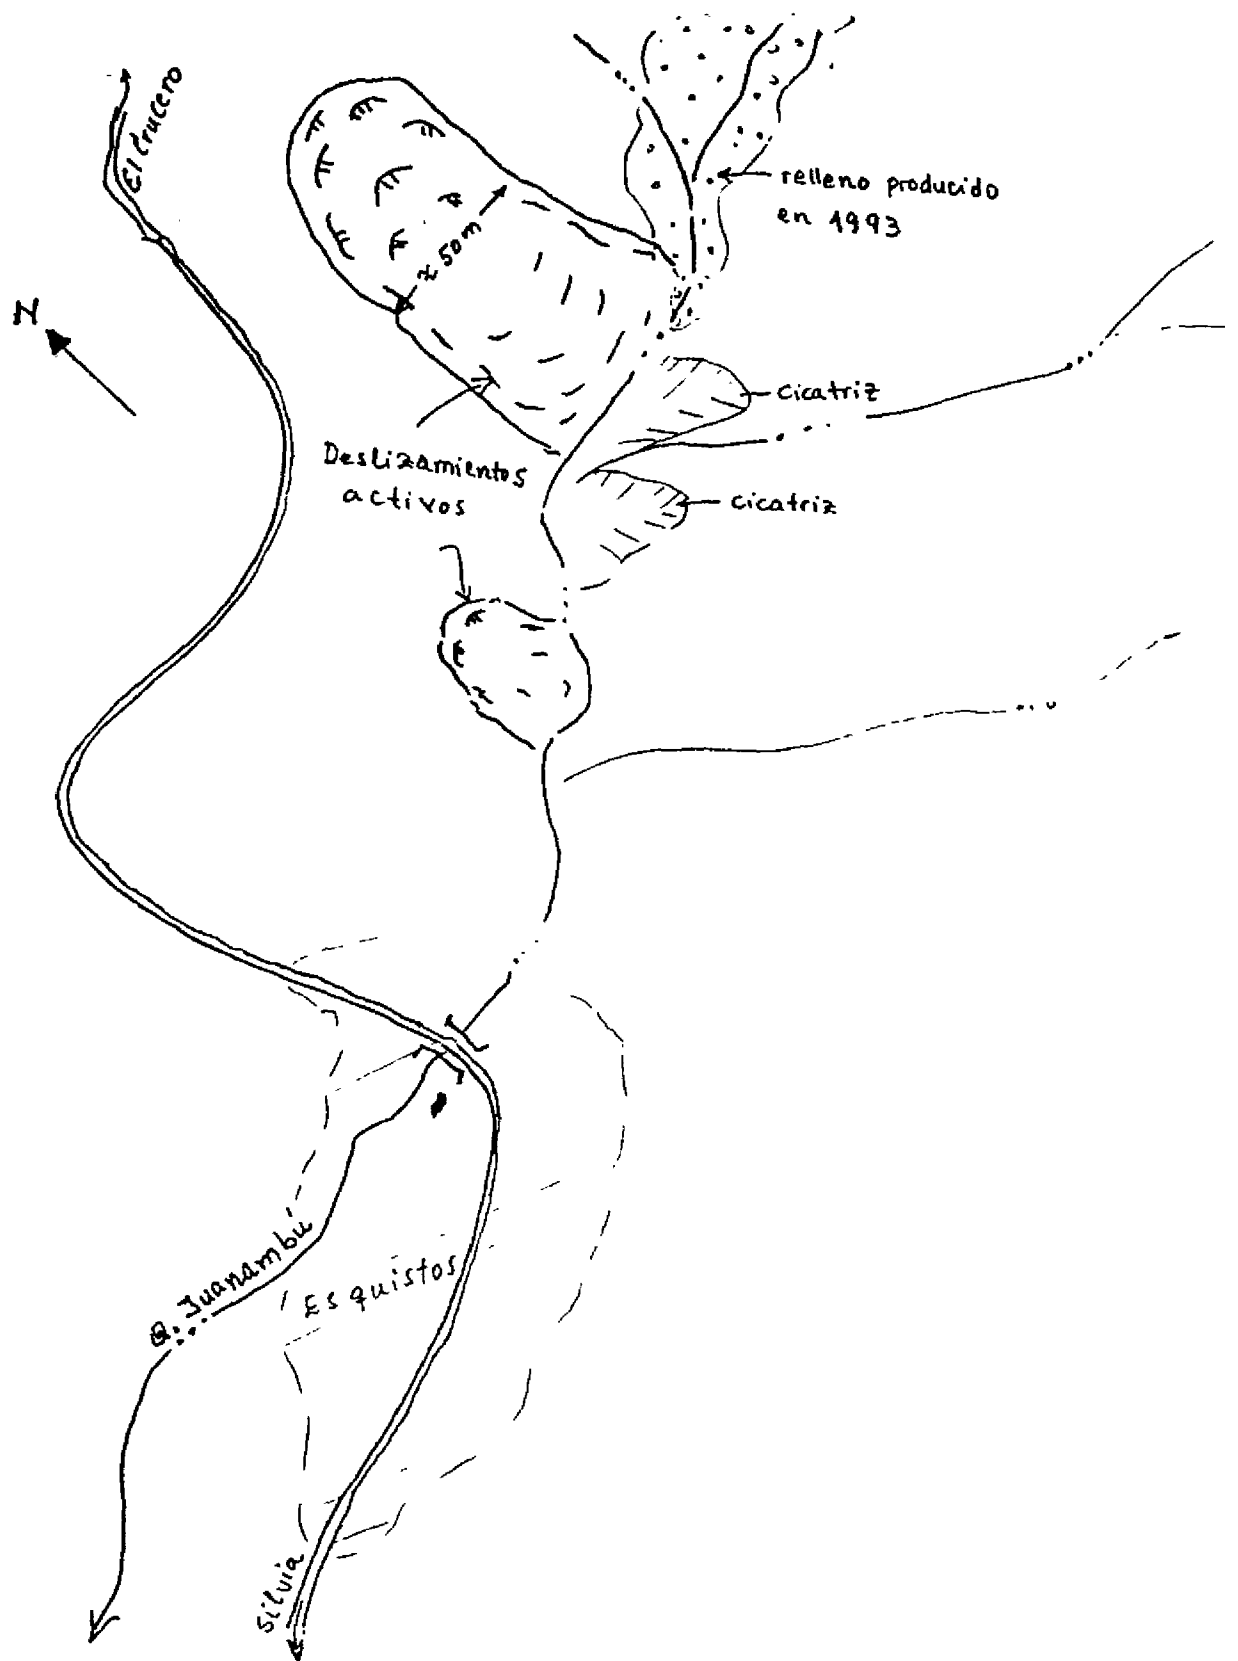
- e - La Q. Juanambú, aguas arriba del primer puente de la vía El Crucero-Silvia, en el pie SSW del Cerro El Peñón. Ocurre aquí un deslizamiento rotacional (Fig. 6, Foto 8), desarrollado en piroclastitas amarillentas y derrubios de ladera que afecta el costa N de la Q. Juanambú y que se mueve de N a S; hasta el momento se ha desprendido una masa de unos 50 m de ancho y unos 70 m de largo, con hundimientos de hasta 4 y 5 m en la corona. En las proximidades, aguas arriba y aguas abajo de la Q. Juanambú se ven cicatrices de movimientos anteriores; el que nos ocupa no se inició con el sismo de junio/94, sino con las lluvias fuertes de enero pasado. A la fecha de la visita, la zona de la corona, que se halla a unos 30 m de la vía, se encontraba seca, en tanto que la parte media y final estaban empapadas por aguas que brotan en el

Fig. 6 Esquema ilustrativo, en vista de planta, de la situación del deslizamiento rotacional en las cabeceras de la Q. Juanambú al NNE de Silvia.

sitio. El deslizamiento ha llegado ya hasta el cauce de la Q. Juanambú estrangulándolo, situación que, por lo escuchado de los moradores, no es nueva, ya que el año anterior otros deslizamientos lo obstruyeron, obligándolo a cambiar ligeramente de curso.

Afortunadamente, el examen del terreno muestra que las pendientes en ambas vertientes de la quebrada son bajas y que en el lugar del deslizamiento actual y de los previos no hay capacidad suficiente de embalse para causar una avenida sedimentaria importante, ya que el cauce puede obstruirse y destaparse gradualmente. De todos modos, se aconseja estudiar con más detalle el problema y tratar de detener los deslizamientos mediante la conducción directa a la quebrada, de los ojos de agua, y la arborización del sector, ahora dedicado al cultivo de pastos, papa y cebolla.

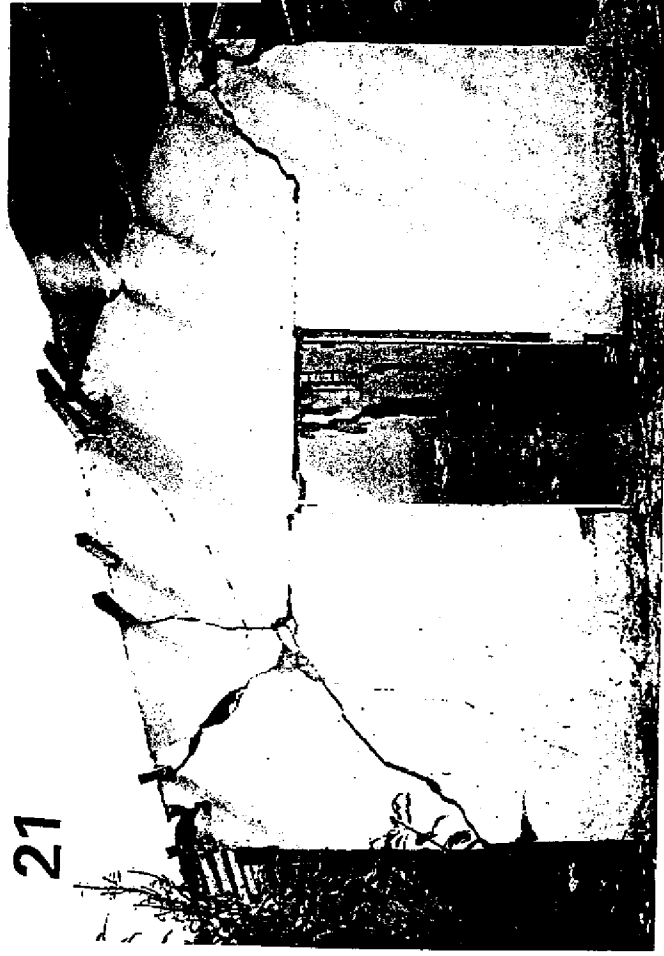
Foto 21 Casa de bahareque con agrietamientos fuertes cerca del techo.

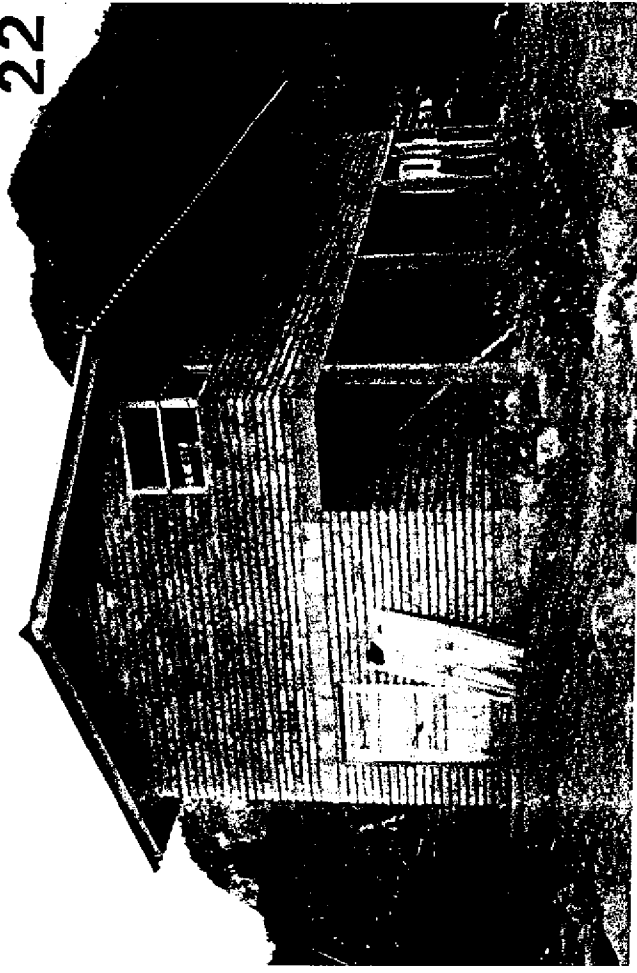
Las escasas construcciones en bloque de cemento y ladrillo compacto o perforado soportaron mejor las sacudidas sísmicas, en especial aquellas con algún tipo de viga de amarre y/o columnas de concreto (Foto 22). Sin embargo, no faltan en ellas las grietas y los desencajes en los techos.

Foto 22 Casa de construcción reciente, en ladrillo, con vigas de amarre y columnas, que resistió bien la sacudida sísmica del 6.6.94. Sin embargo, internamente se ven grietas que afectan sobre todo los cornisas y las esquinas de los muros. Vereda La Campana.

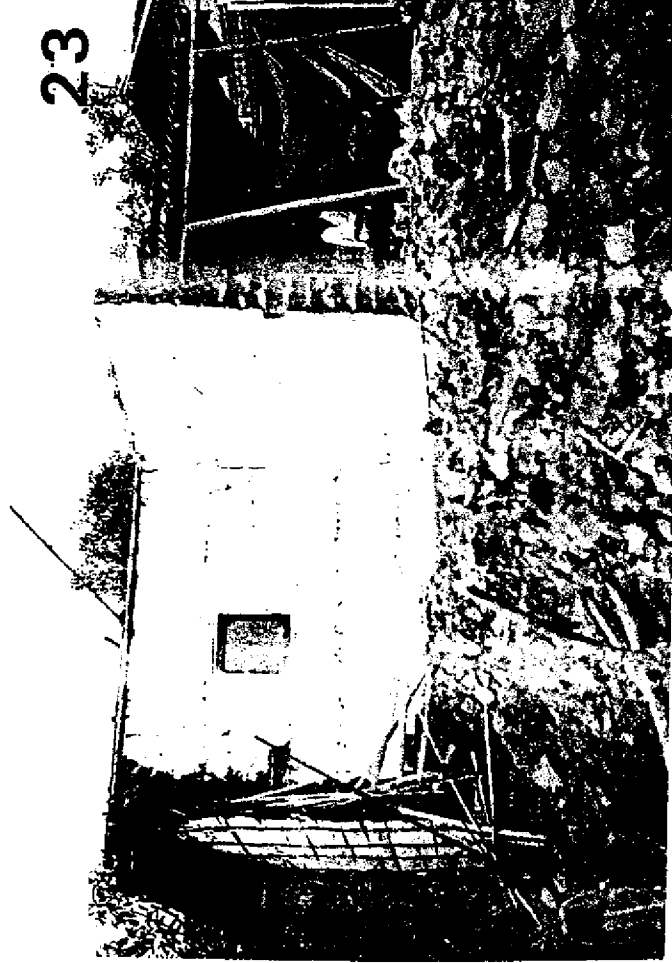
Foto 23 Casa de bahareque, semidestruída por el sismo del 6.6.94 en el barrio Belén, al NW de Mondomo. Nótese que los mayores daños ocurren en las esquinas de los muros.

Sin embargo, el sector más afectado, sin que sea claro el por qué, fue el barrio Belén ubicado al NNW de la población, en donde unas 45 casas sufrieron averías irreparables; la mayoría de ellas eran construcciones en adobe y bahareque (Foto 23). Las que quedaron en pie muestran techo colapsados y muros y pisos agrietados y desencajados. Las construcciones en bloque de cemento y de ladrillo, pero sin vigas de amarre y columnas de concreto resultaron también muy afectadas; sólo una de ellas, con amarres en las bases y en el techo resistió bien el sacudón (Foto 24). La iglesia del barrio, que durante el sismo de Popayán (1982) perdió las torres, experimentó esta vez agrietamientos y rupturas en las ventanas.
