### **3.2.3.-Daños por separación o ruptura de juntas secas de sistemas prefabricados:**

#### **3.2.4.-Daños ocasionados por el efecto de colindancia entre estructuras diferentes:**

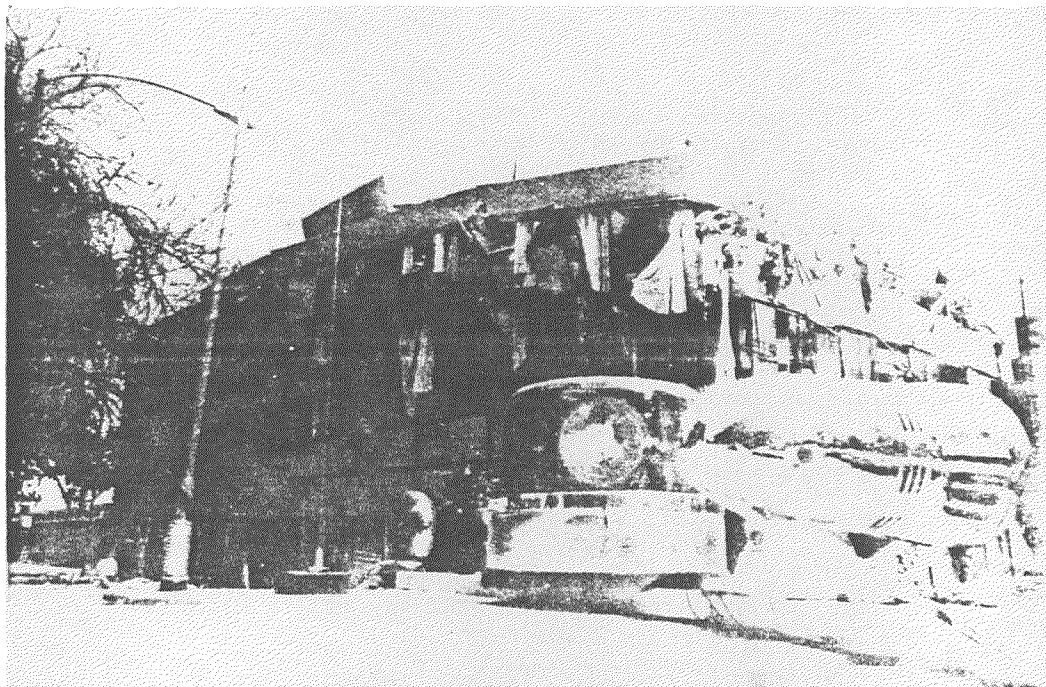
**Foto 6.- Edificación de 6 pisos de altura destinada a Oficinas, la cual colapsó durante el terremoto de México del 19 de Septiembre de 1.985, debido a efectos torsionales en los pisos superiores. (foto Salvatierra)**

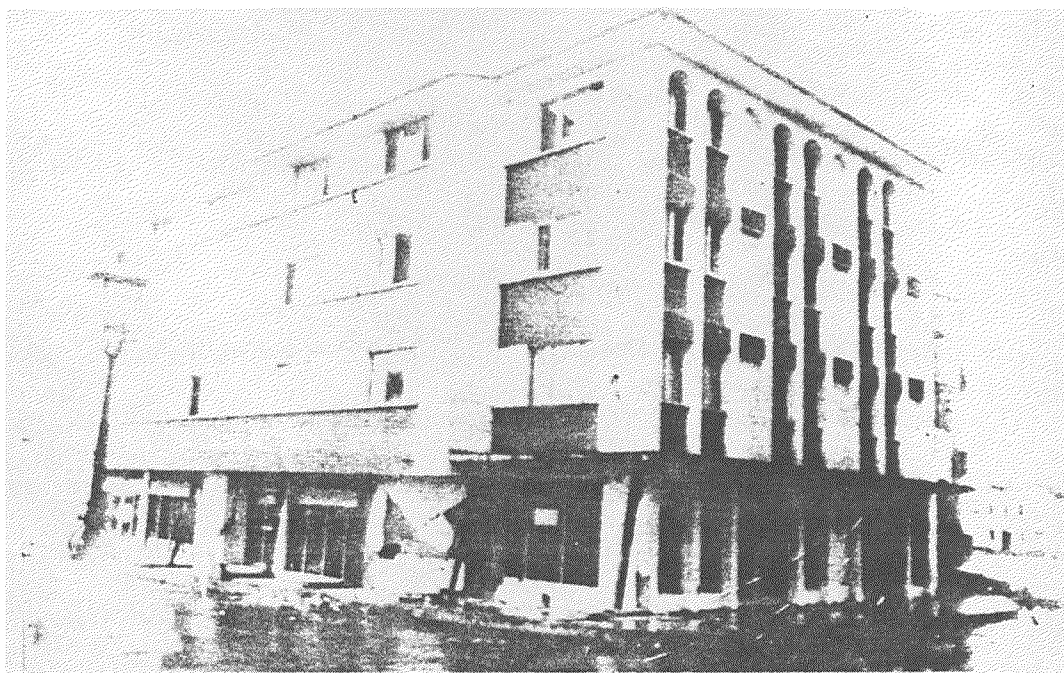
**Foto 7.- Edificación de 4 plantas parcialmente colapsada durante el terremoto de Popayán debido a efectos torsionales y de fachada abierta en planta baja, ocasionando el desplazamiento y torsión de la P.B.(foto Salvatierra)**

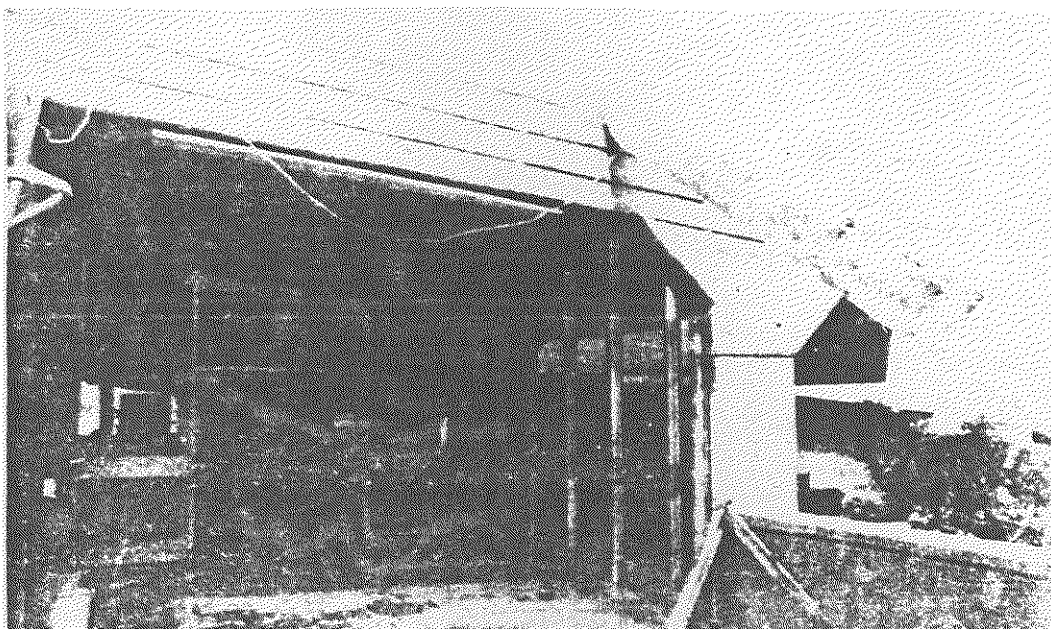
Durante el terremoto de Popayán se presentaron diversos tipos de fallas en los elementos prefabricados que configuraban la estructura del terminal de pasajeros (foto 8). Igual suerte sufrieron algunos edificios residenciales de ciudad de México que colapsaron debido a la separación de los muros de corte con relación a las losas de entretipo (foto 9).

**Foto 8.- Terminal de Pasajeros de Popayán con desplazamiento de elementos estructurales prefabricados a nivel de áreas públicas ocasionados por la baja calidad de las juntas. (foto Salvatierra)**

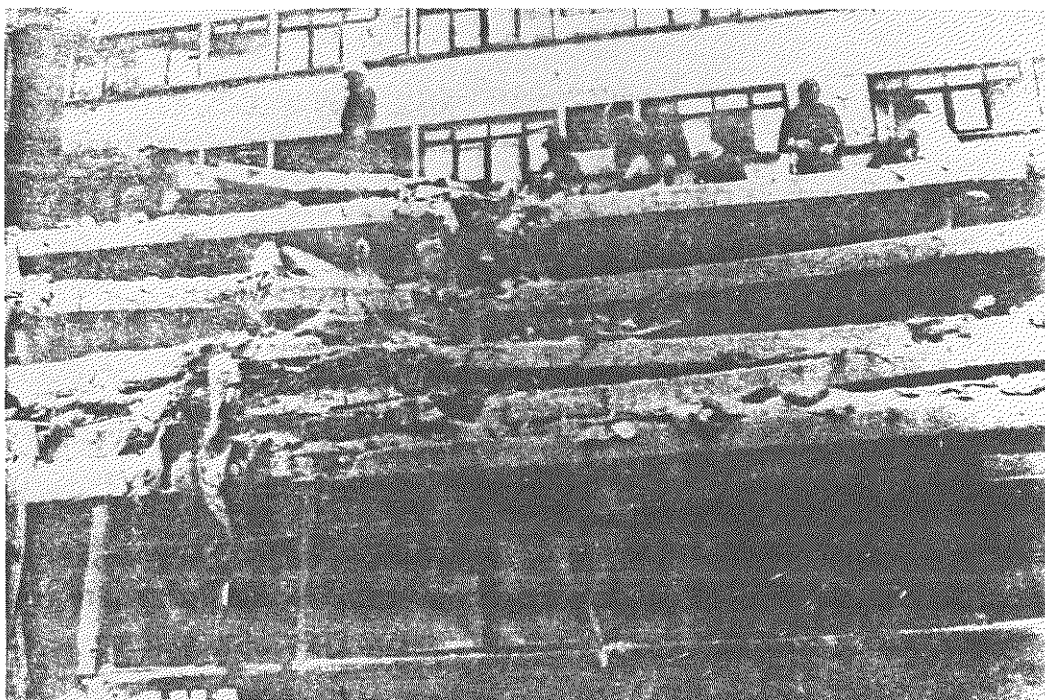
**Foto 9.- Edificación de 12 pisos construida mediante el uso de muros de corte o pantallas y losas de concreto armada con colapso total de los 6 pisos superiores durante el terremoto de México, originado por la baja calidad de las juntas. (foto Salvatierra)**
