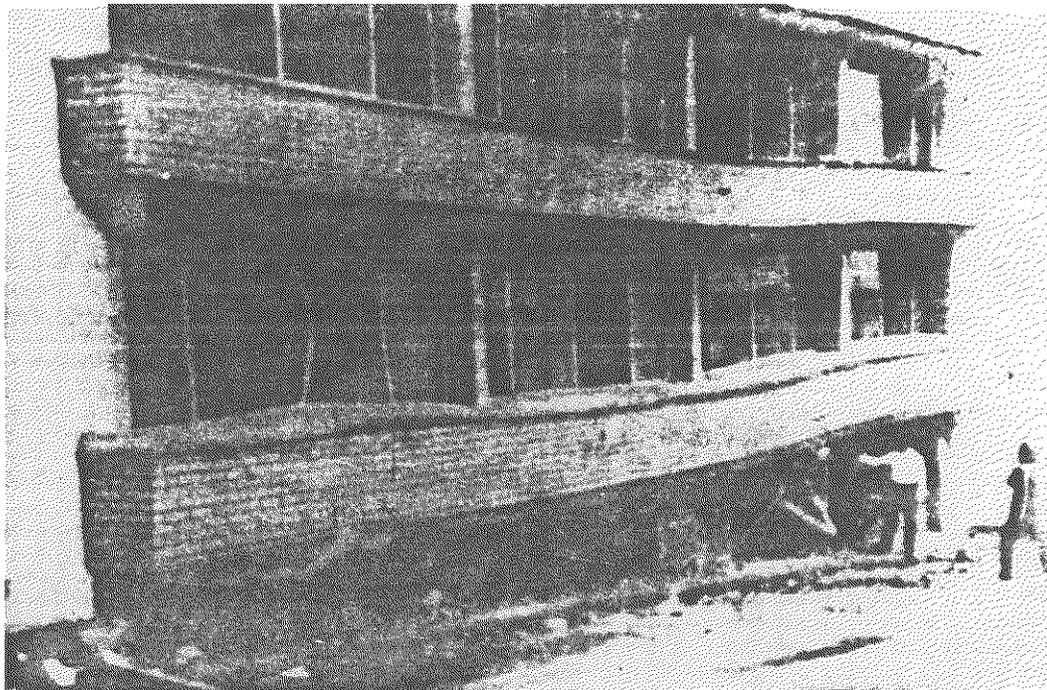
En Popayán algunos edificios sufrieron este efecto como el caso del edificio de la foto N° 18, destinado a oficina en planta baja y residencial en los 4 pisos superiores. En la misma se puede apreciar el corte en las columnas cortas del lado izquierdo que produjo el hundimiento lateral de la estructura. Así mismo un edificio de Educación Media presentó daños mayores por corte en columna corta.

Foto 18.- Colapso en planta baja de una edificación residencial de 4 pisos ocurrida durante el terremoto de Popayán en 1983, debido al efecto de columna corta en planta baja que produjo un hundimiento lateral de la edificación. (foto Salvatierra)
