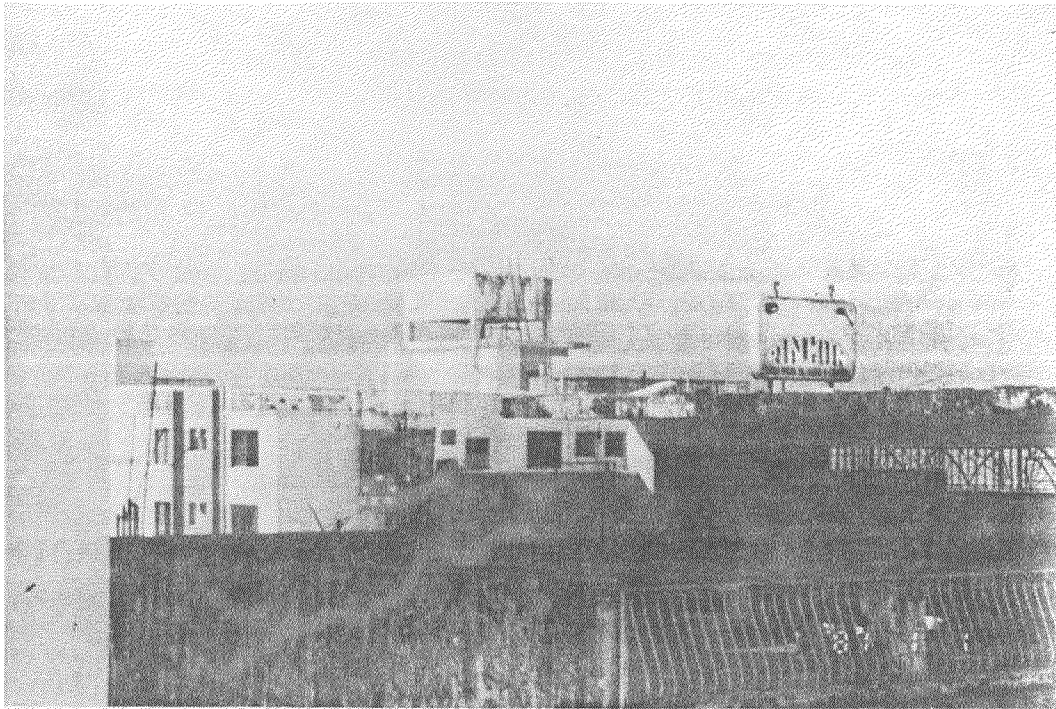
Foto 32.- La existencia de 116 tanques elevados que pueden presentar volcamiento por corte en las columnas que lo soportan, puede ocasionar daños estructurales en igual número de edificaciones o en edificaciones vecinas de menor altura.

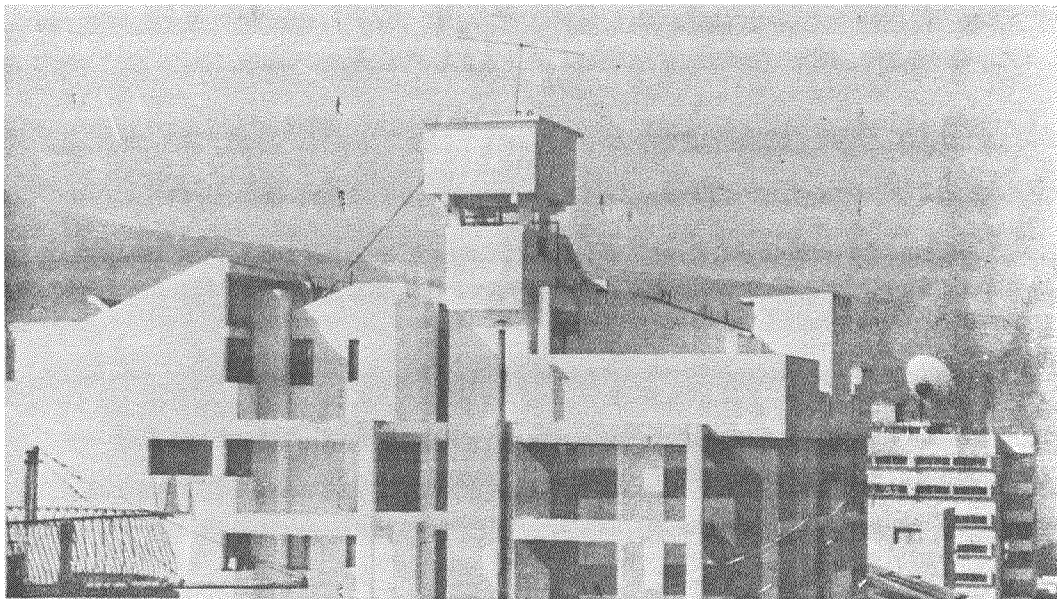
Foto 33.- Existen edificaciones que presentan diversos problemas de diseño a nivel estructural que evidencian un nivel de vulnerabilidad alto como es el caso de este edificio de 7 pisos localizado en la Avenida 4 con planta baja libre, tanque elevado, porticos libres.
