En relación al Hospital Universitario "Los Andes", el estudio denominado Evaluación Primaria del Hospital Universitario "Los Andes" de febrero 1988 arroja las siguientes conclusiones :

#### **5.2.5.-Estimación preliminar de daños en edificios públicos:**

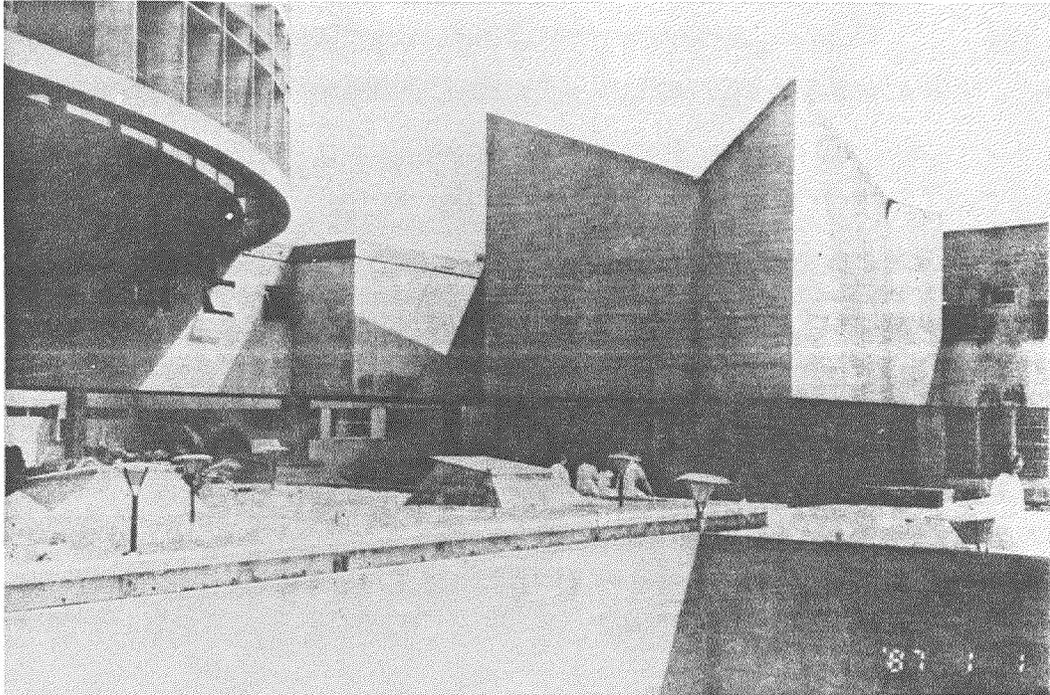
**"Capilla: su comportamiento de pendulo invertido en la relación Norte-Sur con una gran masa en la parte superior, induce grandes sollicitudes sísmicas en la columna de apoyo, la cual no tiene la resistencia necesaria ni los anclajes requeridos" <sup>46</sup> .**

**Foto 38.- Vista parcial del Hospital Universitario de Los Andes en la cual se aprecia el volumen correspondiente a la capilla interna apoyada sobre una s3la columna. Este volumen es altamente vulnerable al volcamiento.**

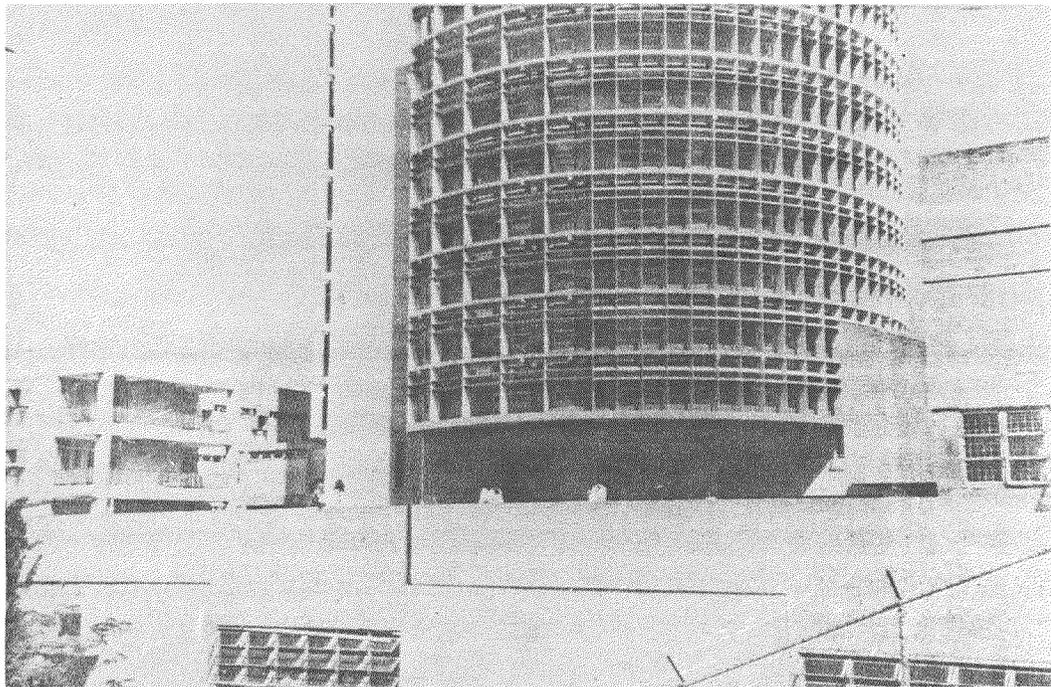
**Foto 39.- Vista parcial de la torre de hospitalizaci3n del HULA, en la cual se pueden apreciar las caracteristicas radiales de la estructura, lo que la vuelve vulnerable a la torsi3n.**
