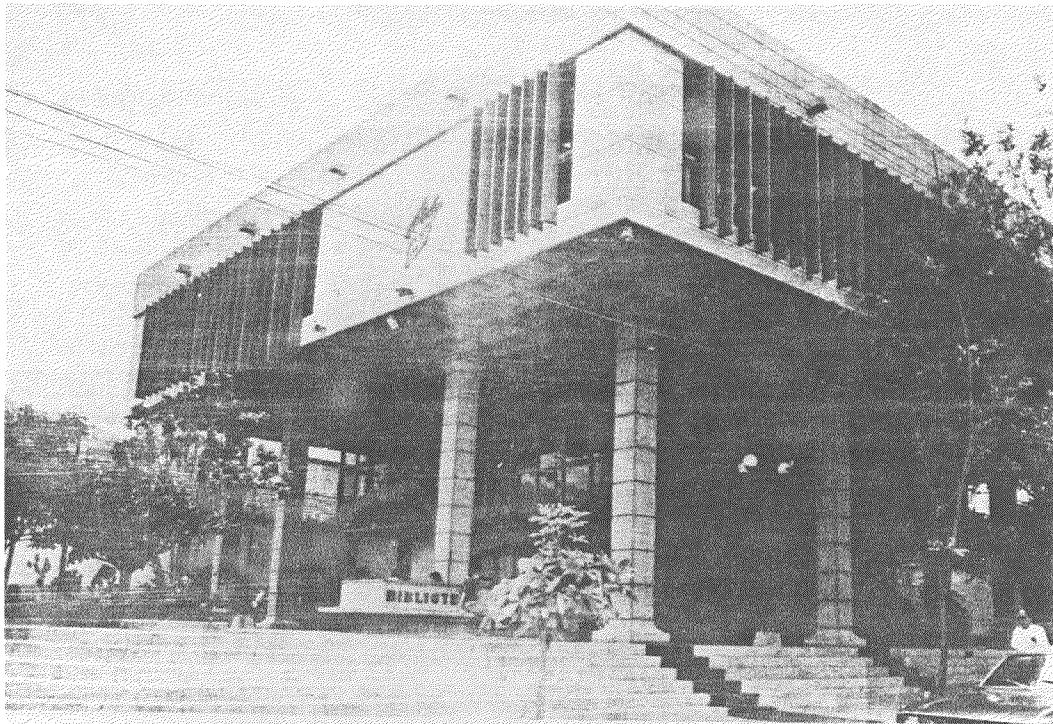
Foto 40.- Vista de la fachada sur de La Biblioteca Bolivariana, en la cual se puede apreciar la esbeltez de las columnas periféricas a doble altura que pueden ocasionar un efecto de torsión y volcamiento de la edificación.

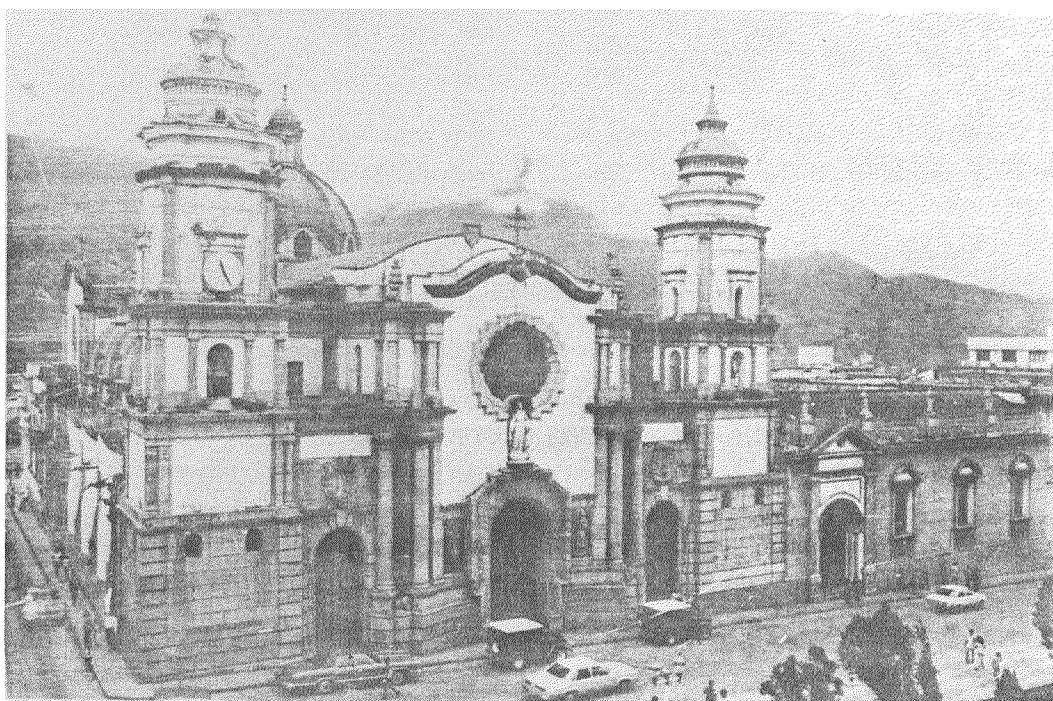
Foto 41.- Vista de la fachada norte de la Catedral Metropolitana de Mérida apareada con la sede del Museo Arquidiocesano generándose una alta vulnerabilidad por colindancia con probable daño en ambas torres por cambios de rigidez vertical.

primer tramo y segundo tramo. Es muy probable que el efecto de amplificación de las Torres se incremente con la colindancia que se genera en el eje Norte-Sur con el Palacio Consistorial (MUSEO ARQUIDIOCESANO) (foto 41).
