**ESQUEMA PRONOSTICO DE RIESGO  
SISMICO DE LA LOCALIDAD DE PILON.**

**AUTORES: F. Guasch, B. Avich y E. Arango.**

SANTIAGO DE CUBA  
1995.

## **ESQUEMA PRONOSTICO DEL RIESGO SISMICO DE LA LOCALIDAD DE PILON.**

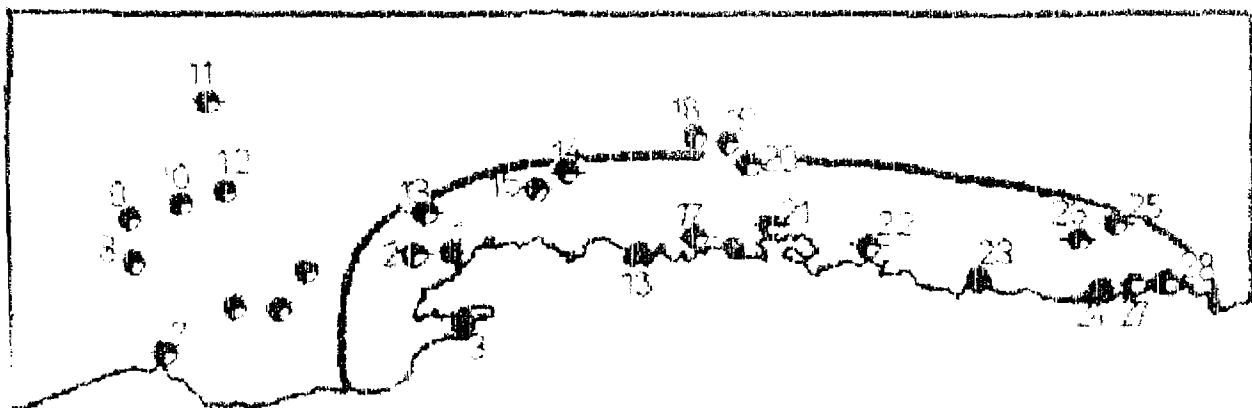
Fig. 1. Sísmica Central del Terremoto del 19/02/1976

Este sismo estuvo asociado genéticamente a la estructura Bartlett-Caimán, presentando un mecanismo focal con predominio del movimiento horizontal del tipo lateral siniestro. Estudios precedentes realizados por Alvarez, et al, (1984), señalan que la intensidad máxima reportada se circunscribe a un tramo de la costa cercano a la localidad de Pilón y corresponde a VIII grados en la escala MSK. La forma de esta isosista central es justificada por el mecanismo de generación descrito por Bouchon en 1980.

Por tal motivo durante la realización de los trabajos de levantamiento geológico correspondientes al proyecto "Investigaciones Sismológicas Complejas para la región Litoral de la Sierra Maestra", se hizo una evaluación exhaustiva del campo macrosísmico de este terremoto entre las localidades de Río Macío a Boca de Toro, lográndose reconstruir la isosista central a través de 28 puntos de muestreo y obteniendo así un material más representativo que el publicado en 1984. (Guasch, et al, 1992). (Fig 1, Tabla 1). De igual forma se completó el estudio con la evaluación ingenieril de las edificaciones afectadas en la localidad de Pílon. A nuestro juicio la isosista central es un reflejo de la tectónica y la geología de la región litoral además de estar relacionada con la zona de ruptura propuesta.
