## FOTOGRAFIAS

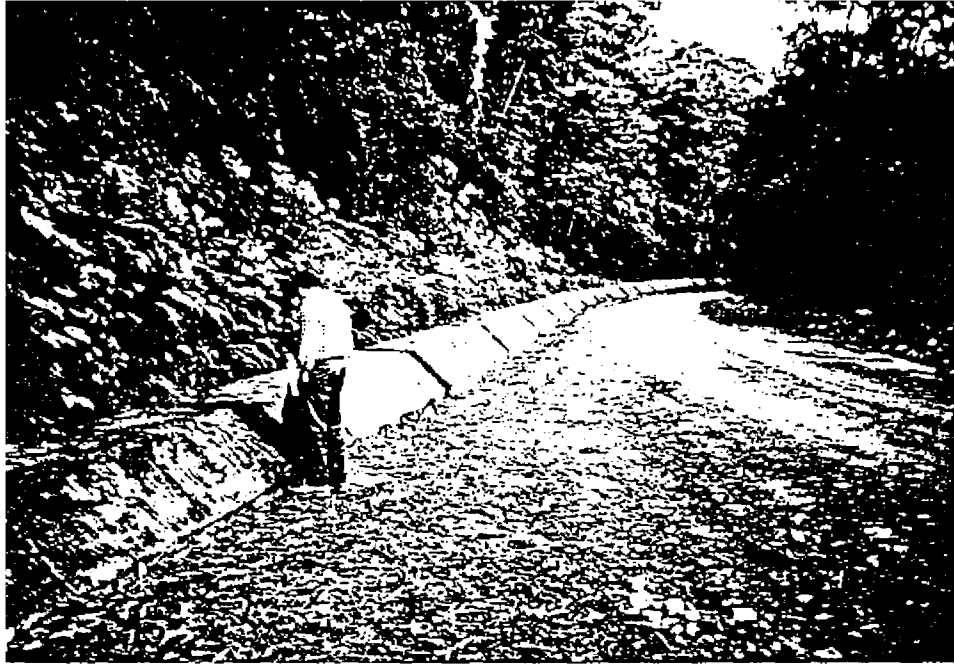
Fotografía No. 1

*K0+000 - K0+200*

El tubo va prácticamente superficial y cubierto por concreto. Tramo en buena condición geotécnica.

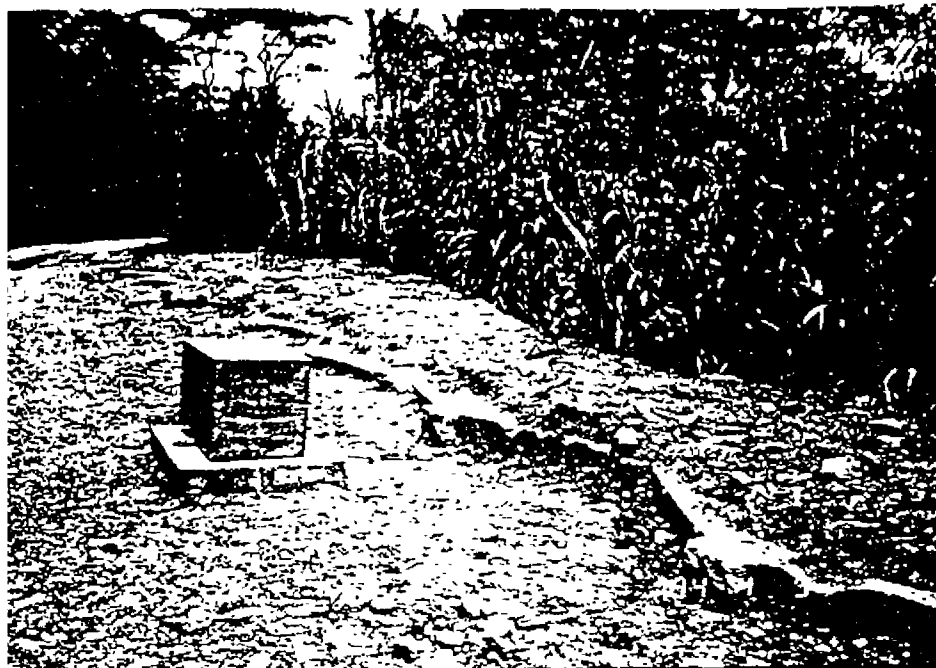
Fotografía No. 5

*K1+300. "Los Vados"*

Obras de contención pilotes, viga cabezal, tensores. Inclinómetro (caja roja).

Aparecieron grietas cerca del camino en julio de 1992 probablemente por socavación de la pata del talud inferior por parte de la Quebrada Jucó. Vista hacia adelante.

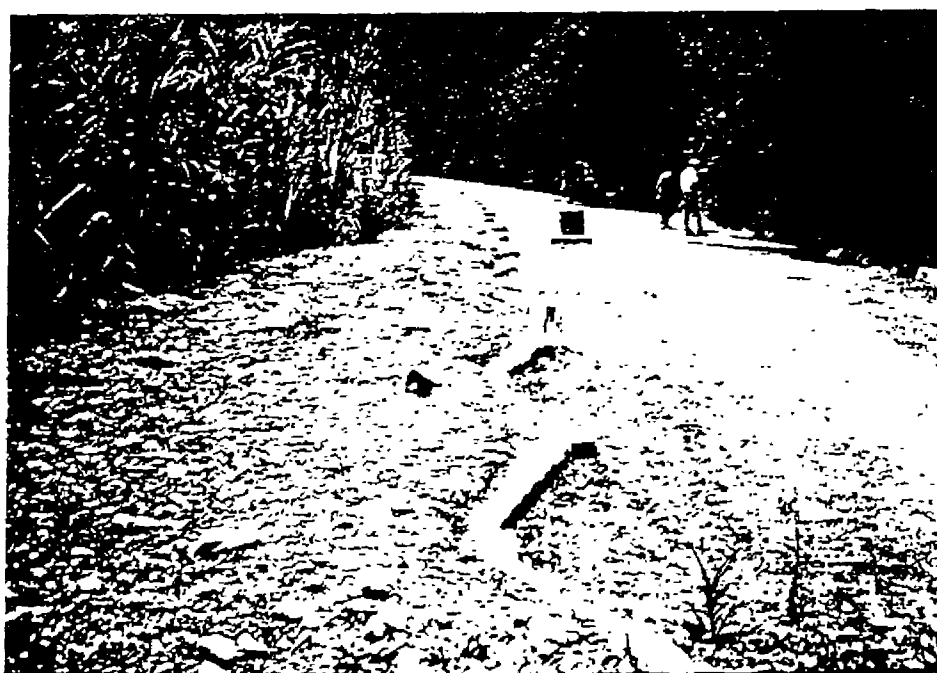
Fotografía No. 6

*K1+300. "Los Vados"*

Vista hacia atrás

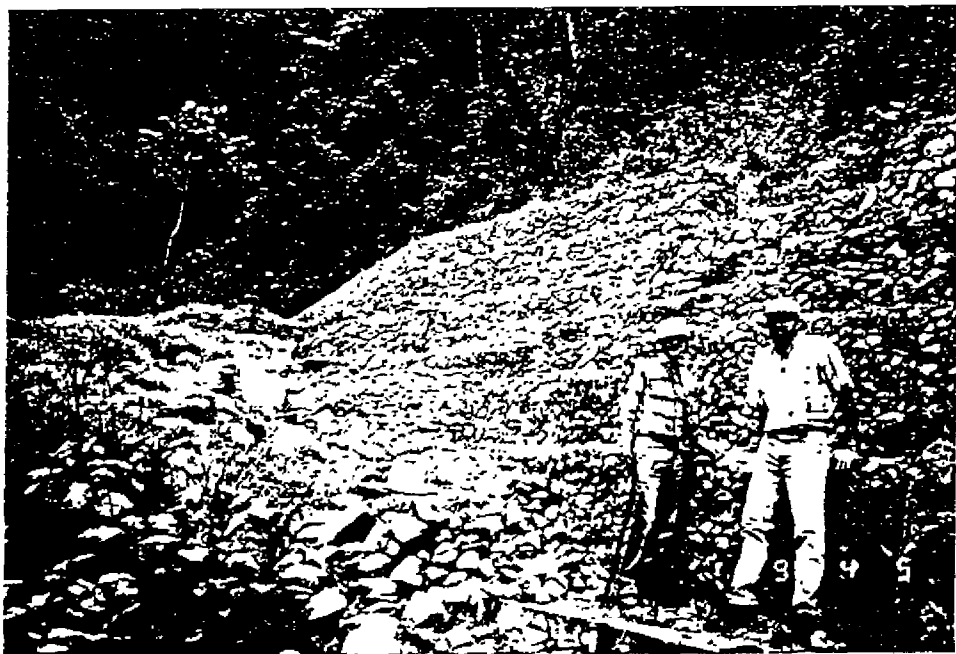
Fotografía No. 8

*K1+300*

Muro de gaviones de 8-9 m de altura construido para restablecer la pata de la ladera inferior del camino, socavada por la Quebrada Jucó, durante crecientes por lluvia y por agua de vaciado de limpieza del embalse El Llano.

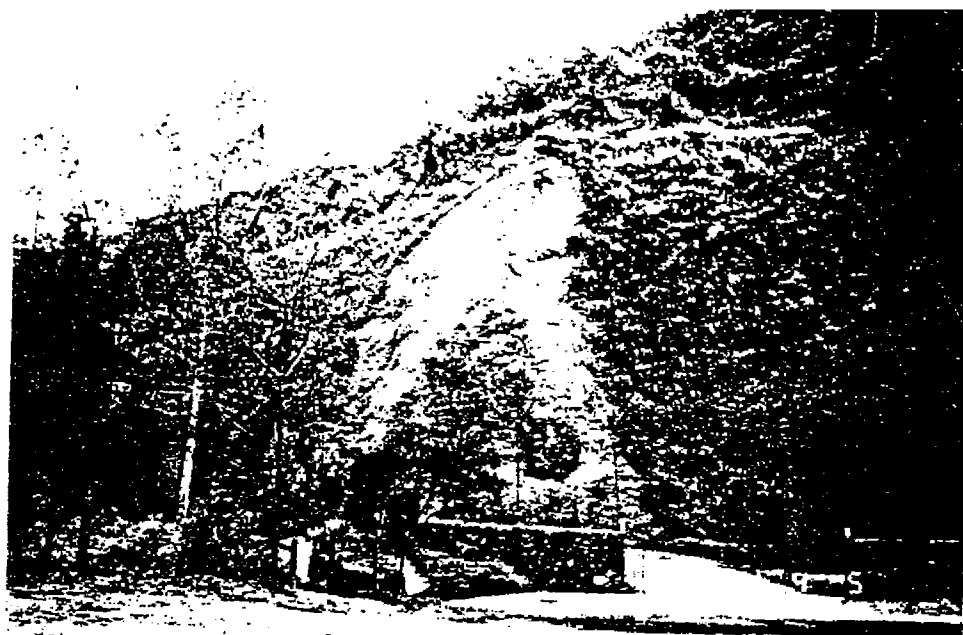
Fotografía No. 10

*K1+870*

Deslizamiento en el talud superior del camino. Se requirieron tablestacas metálicas durante excavación de la zanja para instalar el tubo del acueducto. Continúa siendo un deslizamiento de suelo sobre caliza.

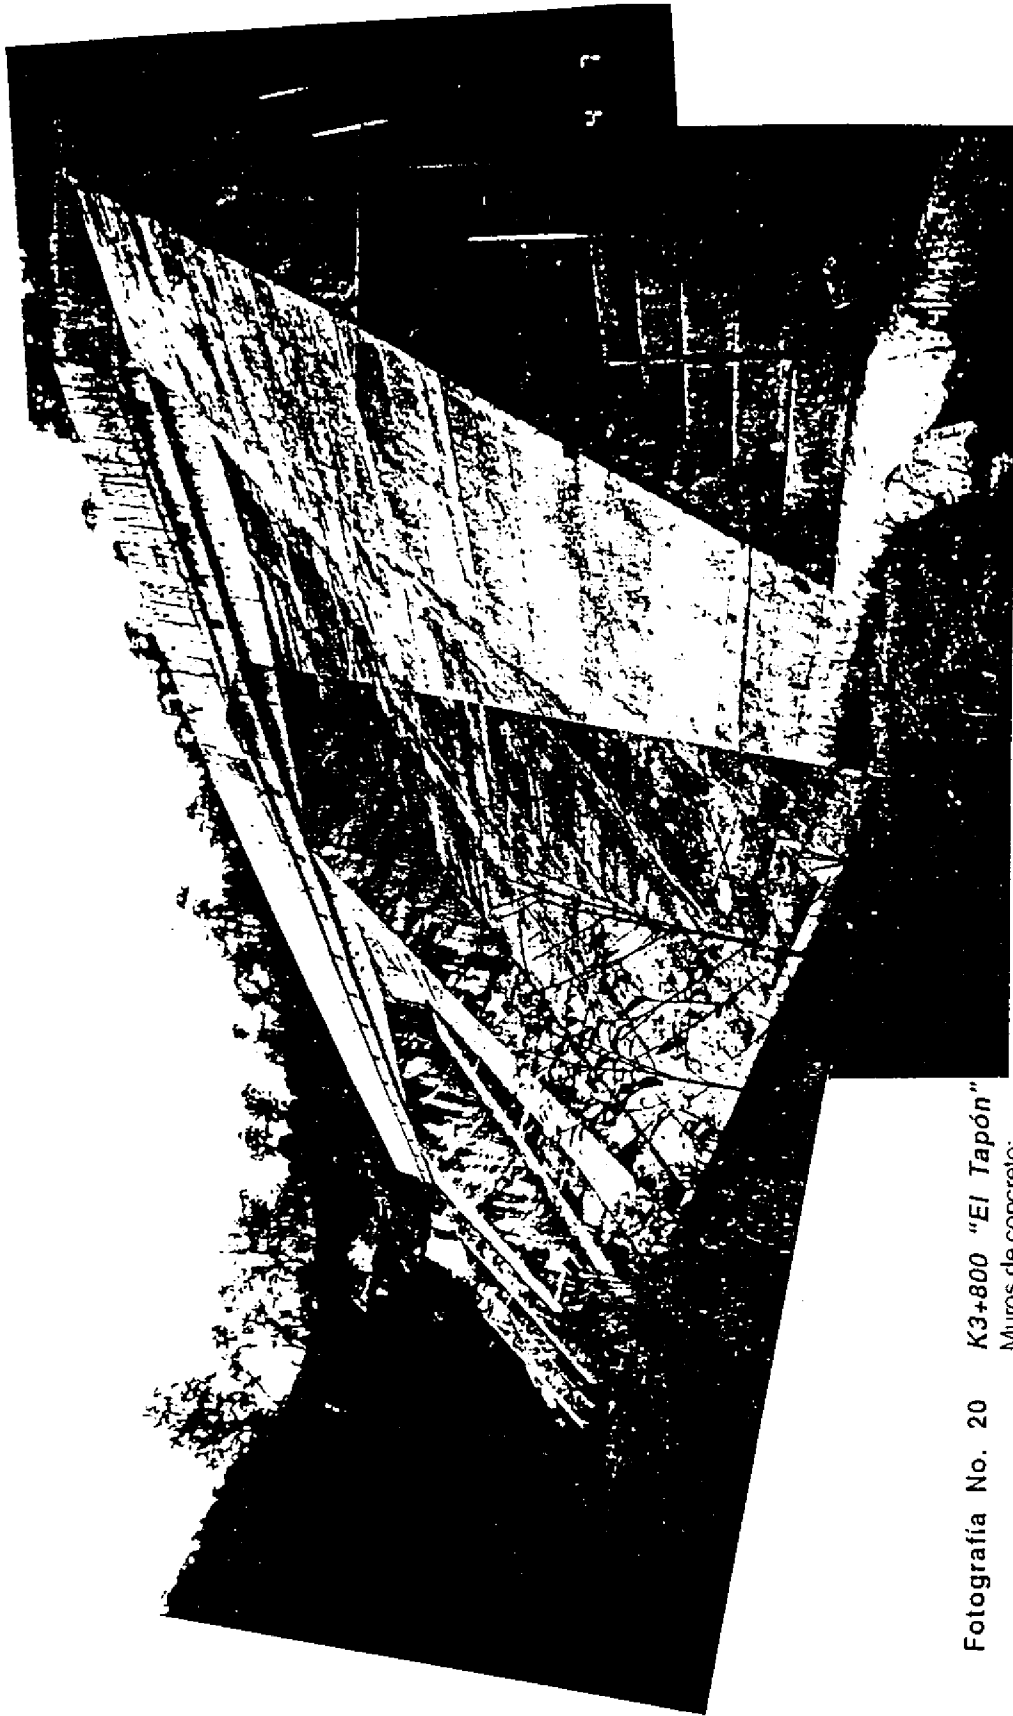
Fotografía No. 20

K3+800 "El Tapón"

Muros de concreto:

- arriba, muro de concreto reforzado en forma de L, anclado con tensores,
- abajo, muro de gravedad con contraluentes.

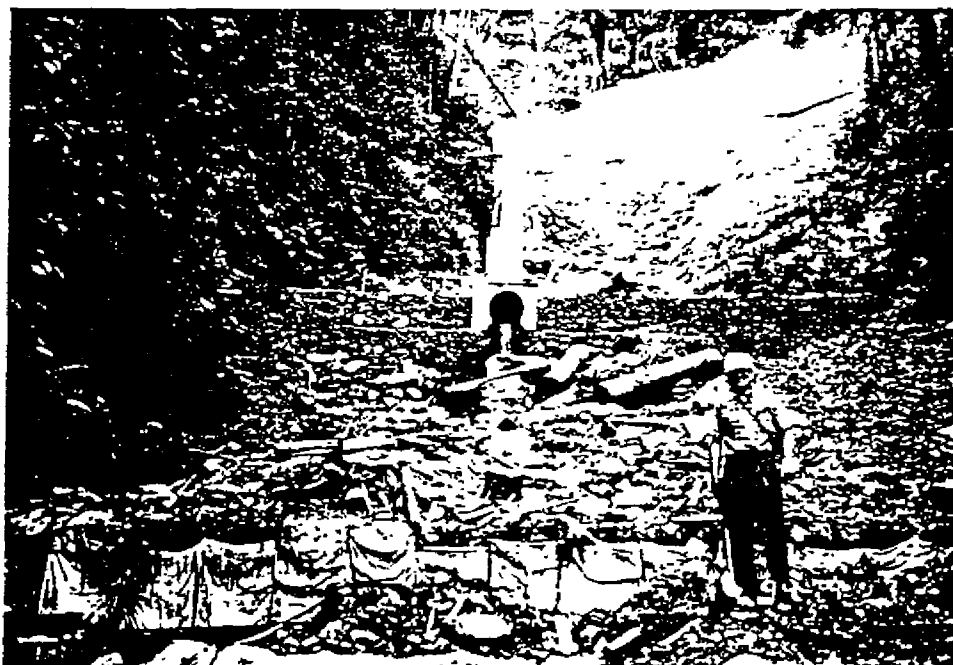
Fotografía No. 22      *K3+800. "El Tapón"*  
 Vista hacia arriba del escalonamiento de muros de gaviones y la entrega controlada del agua de esorrentía.
