# **ANEXO G**

**INFORMES DE MECANICA DE SUELOS REALIZADOS EN  
EL HOSPITAL BASE DE PUERTO MONTT**

HOSPITAL DE PUERTO MONTT

DETERIOROS POR ASENTAMIENTOS

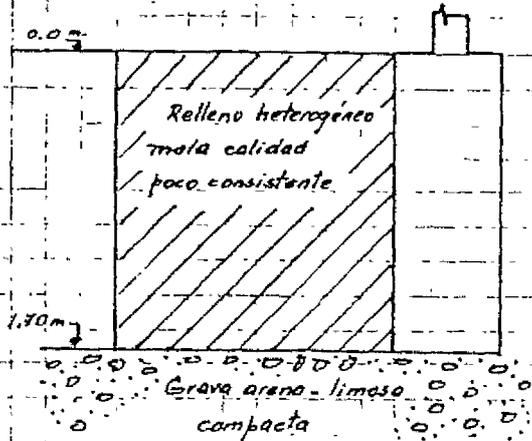
Pozo exterior, esquina Sur-Poniente

- Según pozo exterior, ubicado en esquina sur-poniente al costado fundación, la zapata tiene 1.70 m. y se apoya sobre grava arenolimosa compacta. Desde 0 a 1.70 m. existe un relleno heterogéneo de mala calidad y poco consistente.
- Según pozo interior, ubicado en un box dental donde radier está hundido, se observa que el radier está apoyado sobre un estabilizado de mediana compacidad, cuyo espesor es de 1.45 m., el cual se apoya sobre una capa vegetal muy orgánica. Al fondo del pozo se encontró un tronco totalmente descompuesto. Napa de agua a 2.10 m.

- Extraer todos los rellenos y capa vegetal hasta una profundidad de 1.50 m. de promedio, pudiendo ser más profundo hacia la zona sur - poniente. Se debe llegar a la grava areno - limosa compacta y concagua.
- El sello natural alcanzado se raspará de todo suelo suelto y barro.
- Sobre el sello se colocará una primera capa de ripio limpio, de 10 cm. espesor máximo, la que se apisonará con pisón mecánico ("sapo") para hacer penetrar el ripio en el sello.
- Después se colocarán sucesivas capas de gravas arenosas según las siguientes condiciones:
  - Capas de 20 cm. espesor suelto.
  - Compactadas con rodillo vibrador hasta alcanzar una densidad relativa de 80%. Si el material tuviese un porcentaje de finos mayor a 12% se exige densidad de 95% Proctor Modificado.
- Se humedecerán las capas.
- El material de empréstito debe estar comprendido entre los siguientes límites granulométricos:

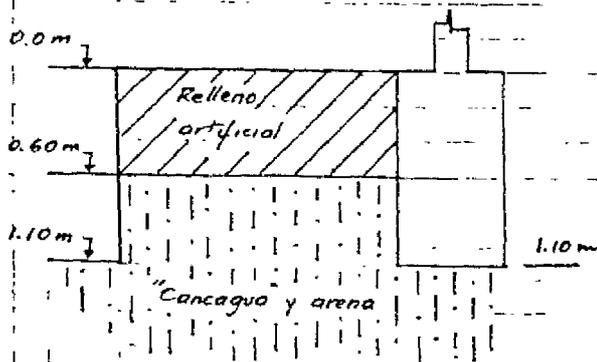
Pozo sector fachada posterior

- Cota de fundación: 1.10 m.
- Zapata se apoya en "cancagua" y arena con algo de grava dispersa, constituyendo un buen suelo de fundación.
- Relleno artificial de 60 cm.

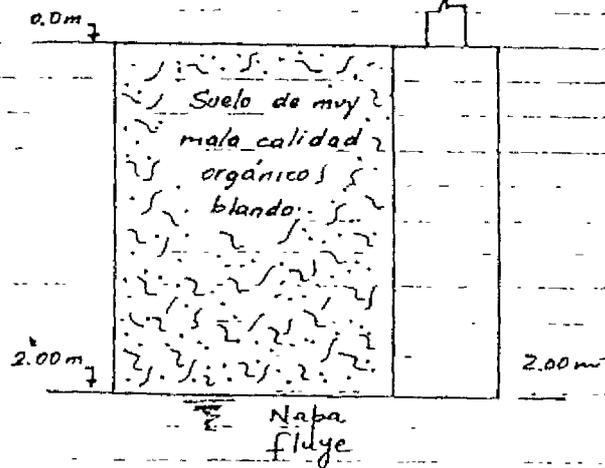
Pozo sector fachada Sur

- Cota de fundación: 2.00 m.
- No se pudo visualizar bien la calidad del suelo sobre el cual se apoya la zapata, porque el agua fluye constante formando un barro.
- Se comprobó que el suelo de 0 a 2.00 m. es de muy mala calidad, muy orgánico, blando.
- Enfierradura de la zapata visible, sin recubrimiento.

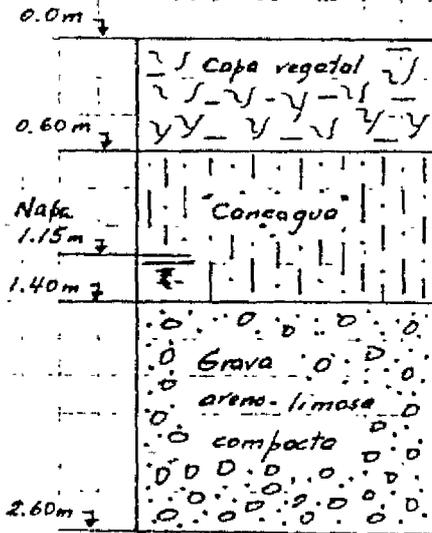
Pozo exterior fachada Poniente (Patio)

- De 0 a 0.60 m. capa vegetal
- De 0.6 a 1.40 m. cascagua
- De 1.40 a 2.60 m. grava arena - limosa, compacta  
Capa de agua: 1.15 m. prof.

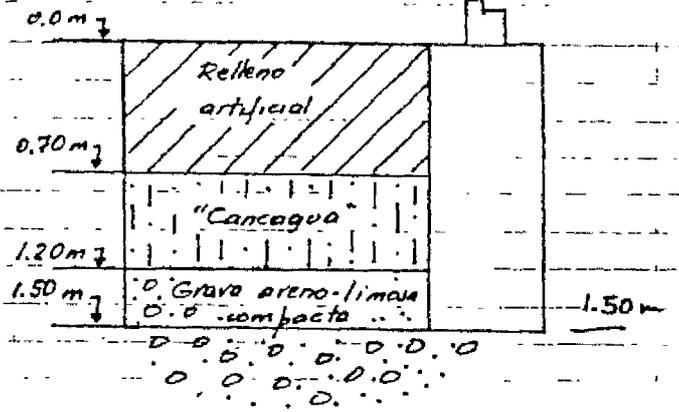
Pozo exterior, lado fundación fachada Oriente

- Cota de fundación: 1.50 m.
- Zapata se apoya sobre grava arena - limosa, compacta
- Relleno artificial de 0.70 m.

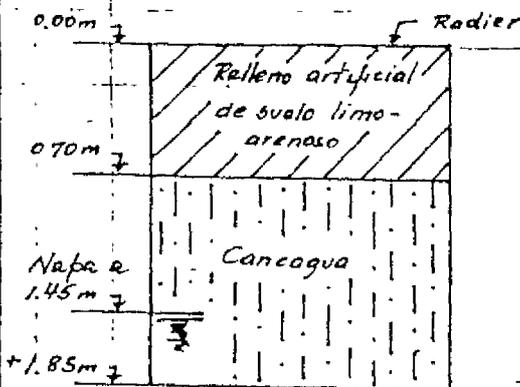
Pozo interior sector ascensores

Bajo el radier existe relleno artificial de suelo limo - arenoso de 70 cm. espesor, apoyado a su vez en concagua de 1.15 m. espesor mínimo.

Napa de agua: 1.45 m. prof.

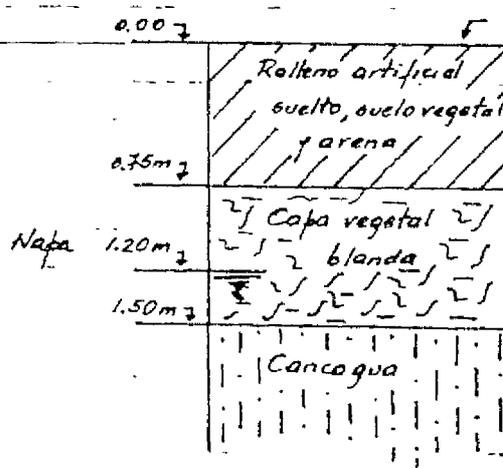
Pozo en patio interior Kinesiología

Este pozo se ejecutó en zona donde pastelones se hundieron. Bajo pastelones, relleno artificial suelto de suelo vegetal y arena de 75 cm. espesor, apoyado sobre capa vegetal natural blanda de 75 cm. espesor, continuando la concagua.

Napa de agua : 1.20 m. prof.

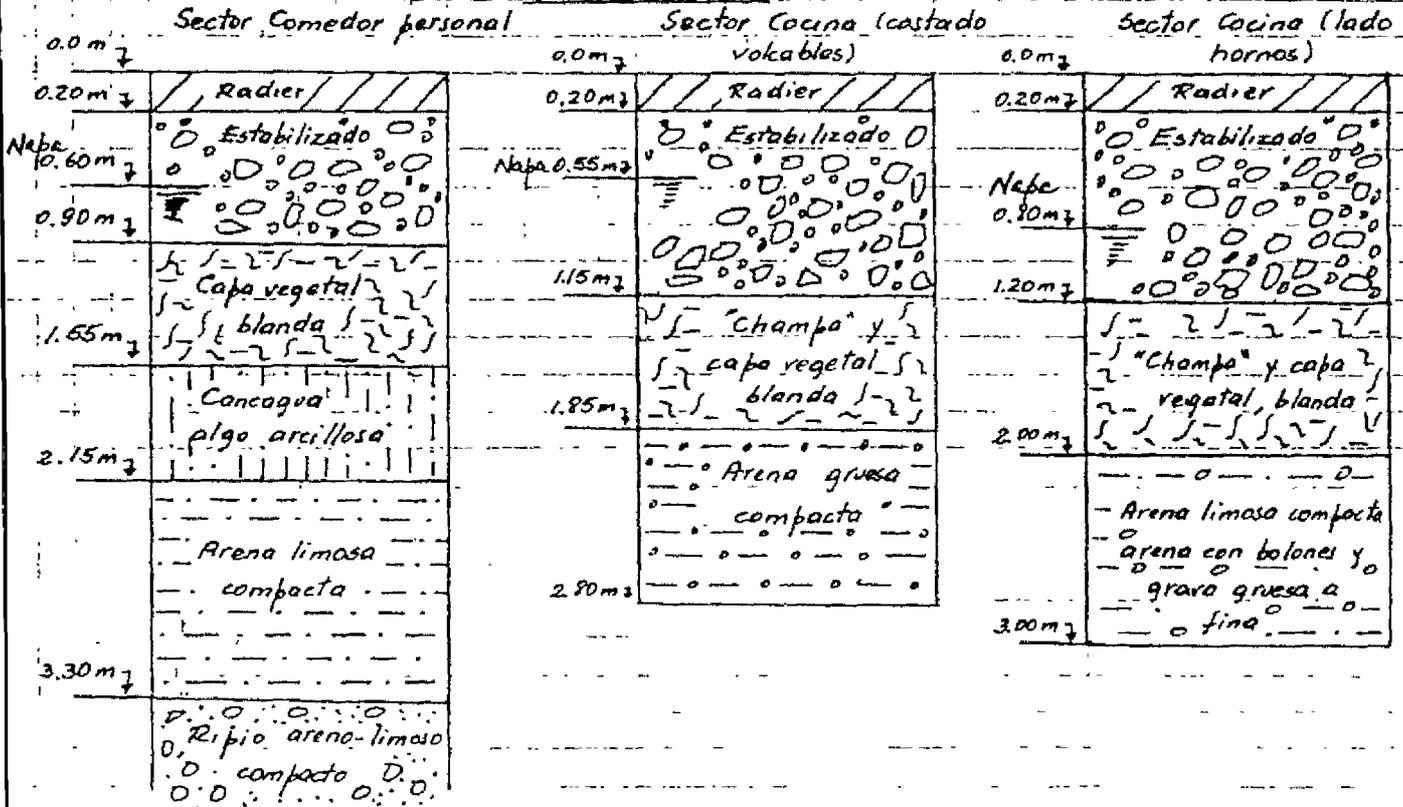
Pozos interiores

- Radier hundido, 20 cm. espesor
- Estabilizado de 90 cm. espesor, apoyado sobre capa vegetal blanda de 65 cm. espesor.
- A continuación concagua algo arcillosa de 60 cm., apoyada sobre arena limosa compacta.
- 3.30 m. prof. ripio areno - limoso compacto.  
Napa de agua: 0.60 m. prof.

- Cocina (costado volcables)
  - Radier hundido, 20 cm. espesor
  - Estabilizado de 1.15 m. espesor, apoyado sobre "champa" y capa vegetal de 70 cm., blanda.
  - A continuación, arena gruesa compacta hasta 2.00 m. prof.  
Napa de agua: 0.55 m. prof.

- Cocina (lado hornos)
  - Radier hundido, de 20 cm. espesor
  - Estabilizado de 1.20 m. espesor, apoyado sobre "champa" y capa vegetal de 30 cm., blanda.
  - A continuación, arena limosa compacta y arena con bolones y gravas gruesas a finas hasta los 3.00 m. prof.  
Napa de agua: 0.30 m. prof.

- b) En edificio K, sector comedores y cocina, ejecutar nuevamente todos los radieres en la zona indicada en esquema adjunto. Igualmente se extraeria el suelo de mala calidad y se rellenaria con grava - arenosa compactada.  
Reparar grieta en esquina nor - oriente. Respecto a un posible socialzado de fundación en esta esquina se dejaría para decidirlo en terreno una vez que se estuviese ejecutando la reparación de radieres.

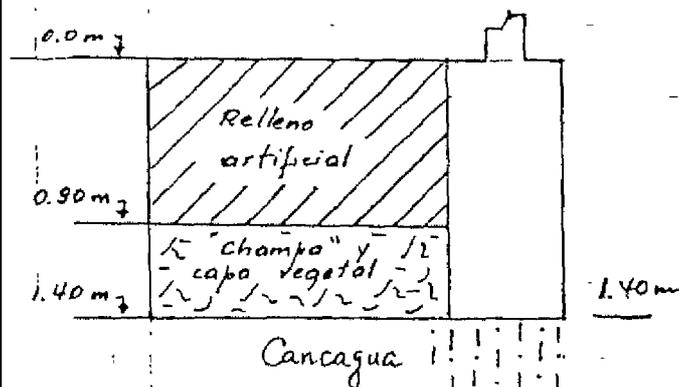
Sector costado Comedor

- Costado comedor:
  - Cota fundación: 1.40 m.
  - Zapata se apoya en cascagua
  - Relleno artificial de 90 cm., apoyado sobre champa y capa vegetal de 45 cm. espesor. Saturado.

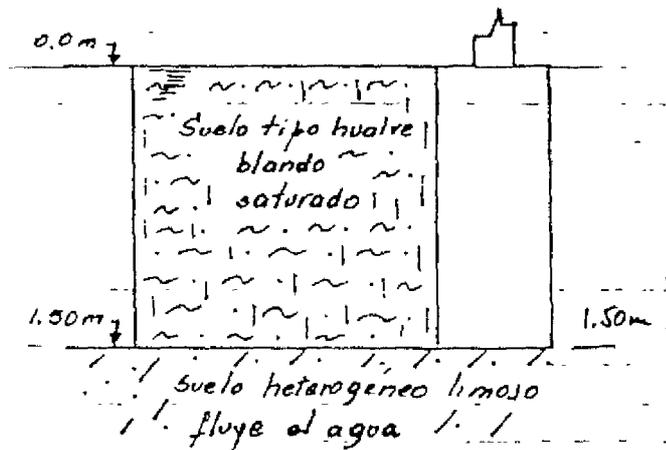
Costado Cocina esquina Nor-Oriente

- Costado cocina esquina nor-orienta
  - Cota fundación: 1.50 m.
  - Zapata apoyada sobre suelo heterogéneo, saturado. Fluye el agua formando barro.
  - Sector inmediato es un gran hualve.
