# **DESCRIPCION DE LOS CENTROS HOSPITALARIOS**

#### 4.2 HOSPITAL REGIONAL DE TEMUCO

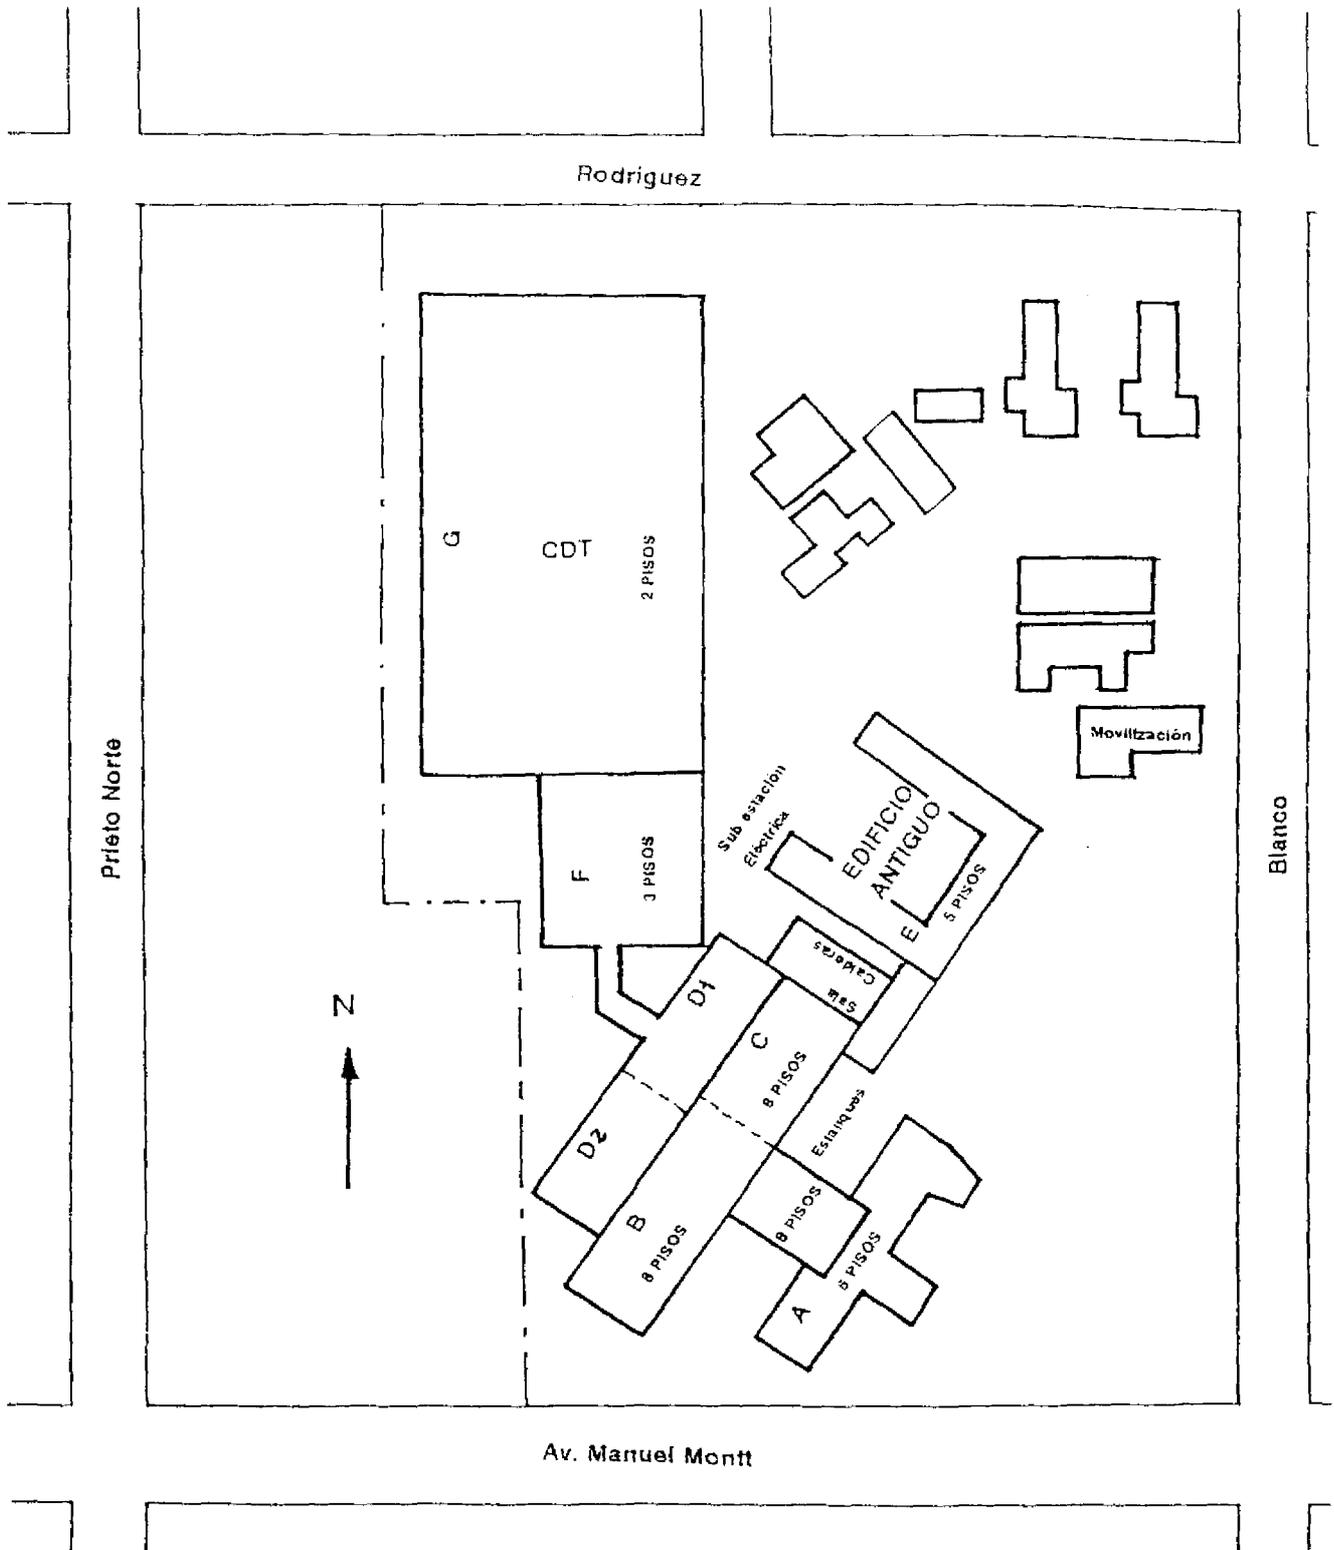
Fig. 4.2 Hospital Regional de Temuco

La superficie total del terreno sobre el cual se levanta el Hospital es de 34968 m<sup>2</sup>. El complejo hospitalario está conformado principalmente por tres edificios (ver fig. 4.2) construidos en distintas fechas, unidos entre si mediante pasarelas o pasillos techados, y que a su vez están subdivididos en cuerpos. La superficie total construida es de 33680 m<sup>2</sup>.

Las características generales de cada uno de los edificios que conforman el hospital y que se aprecian en la fig. 4.2, se detallan a continuación.
