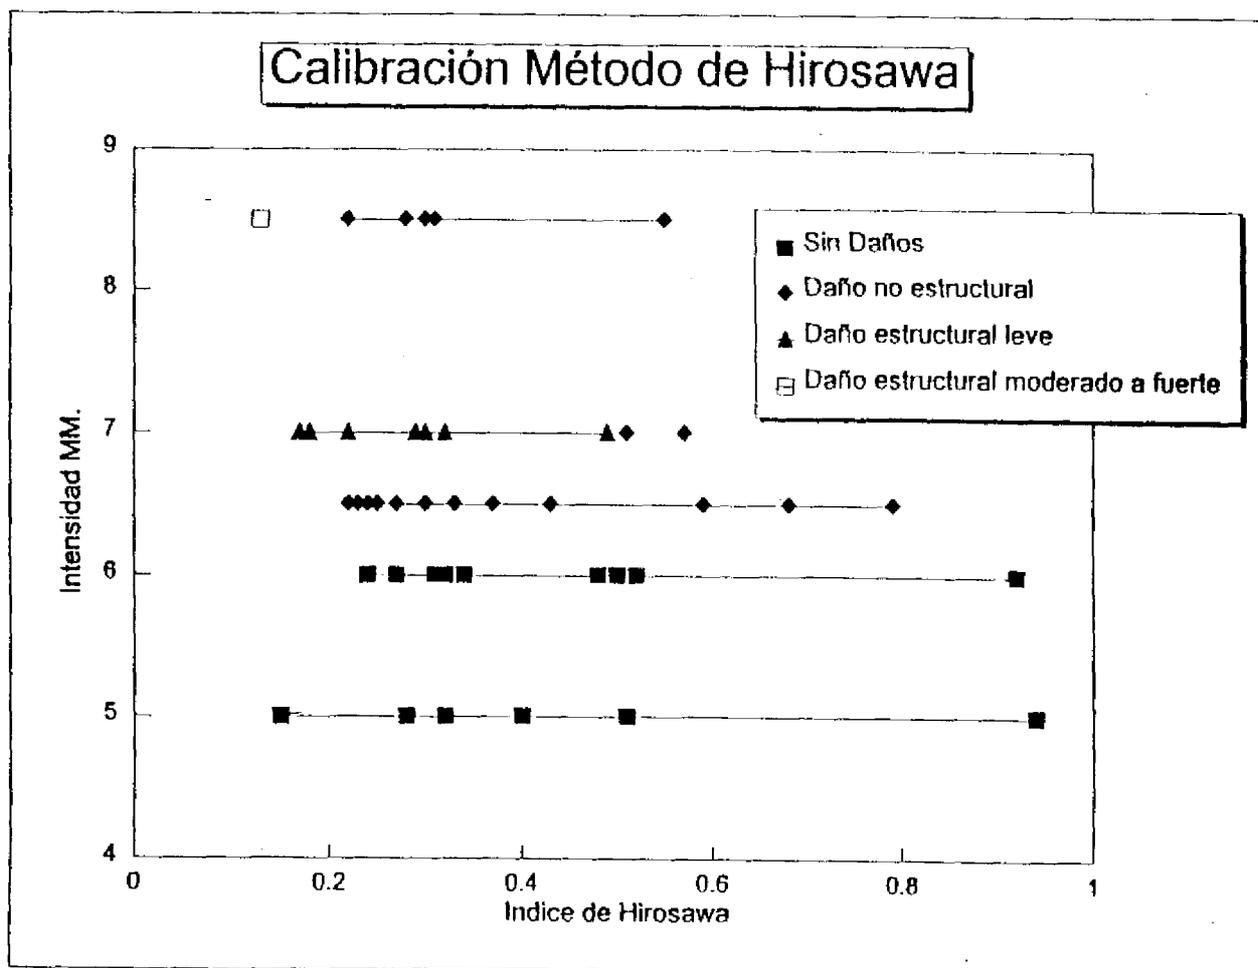
Figura 5.1 DAÑO SISMICO EN FUNCION DEL INDICE DE HIROSAWA Y LA INTENSIDAD DEL SISMO PARA ESTRUCTURAS DE MARCOS DE HORMIGON ARMADO.

4.- De la figura 5.1 pueden establecerse las conclusiones siguientes:

4.1 Para intensidades menores que VI grados en la escala de Mercalli Modificada, no se han producido daños. Situación que se puede considerar independiente del valor del índice de Hirosawa si este es mayor que 0.15 (Hospital de Concepción).

4.2 Para intensidades entre VI y VII grados en la escala de Mercalli Modificada, se han producido daños en los elementos no estructurales independientemente del índice de Hirosawa en la medida que no se materialice adecuadamente los detalles de construcción para independizar a estos elementos de la estructura resistente (Hospitales de Viña del Mar y Arica).

4.3 Para intensidades del orden de VII grados en la escala de Mercalli Modificada se ha producido:

a.- Daños estructurales leves que no comprometen la estabilidad de la edificación (Hospital de Curicó y Cuerpo B del Hospital de Antofagasta) para valores del índice de Hirosawa entre 0.17 y 0.3.

b.- Daños estructurales para valores del índice tan altos como 0.5, pero debido a la interacción con otras estructuras. Este daño se evitaría al usar una separación adecuada entre estructuras vecinas.

c.- Daño no estructural para valores del índice de Hirosawa superiores a 0.5 que se deben principalmente a la falta de una huelga entre estos elementos y la estructura resistente, cuando se trata de tabiques de albañilería (Quinto piso, cuerpos A y B Hospital de Curicó).

4.4 Para intensidades mayores que VIII grados en la escala de Mercalli Modificada se producen severos daños estructurales para valores del índice de Hirosawa inferiores a 0.13. Para valores entre 0.23 y 0.56, los daños no estructurales son severos. Aunque no comprometen la estabilidad global de la edificación, su extensión produce graves inconvenientes en la realización de las actividades del centro hospitalario (Hospital de San Antonio).

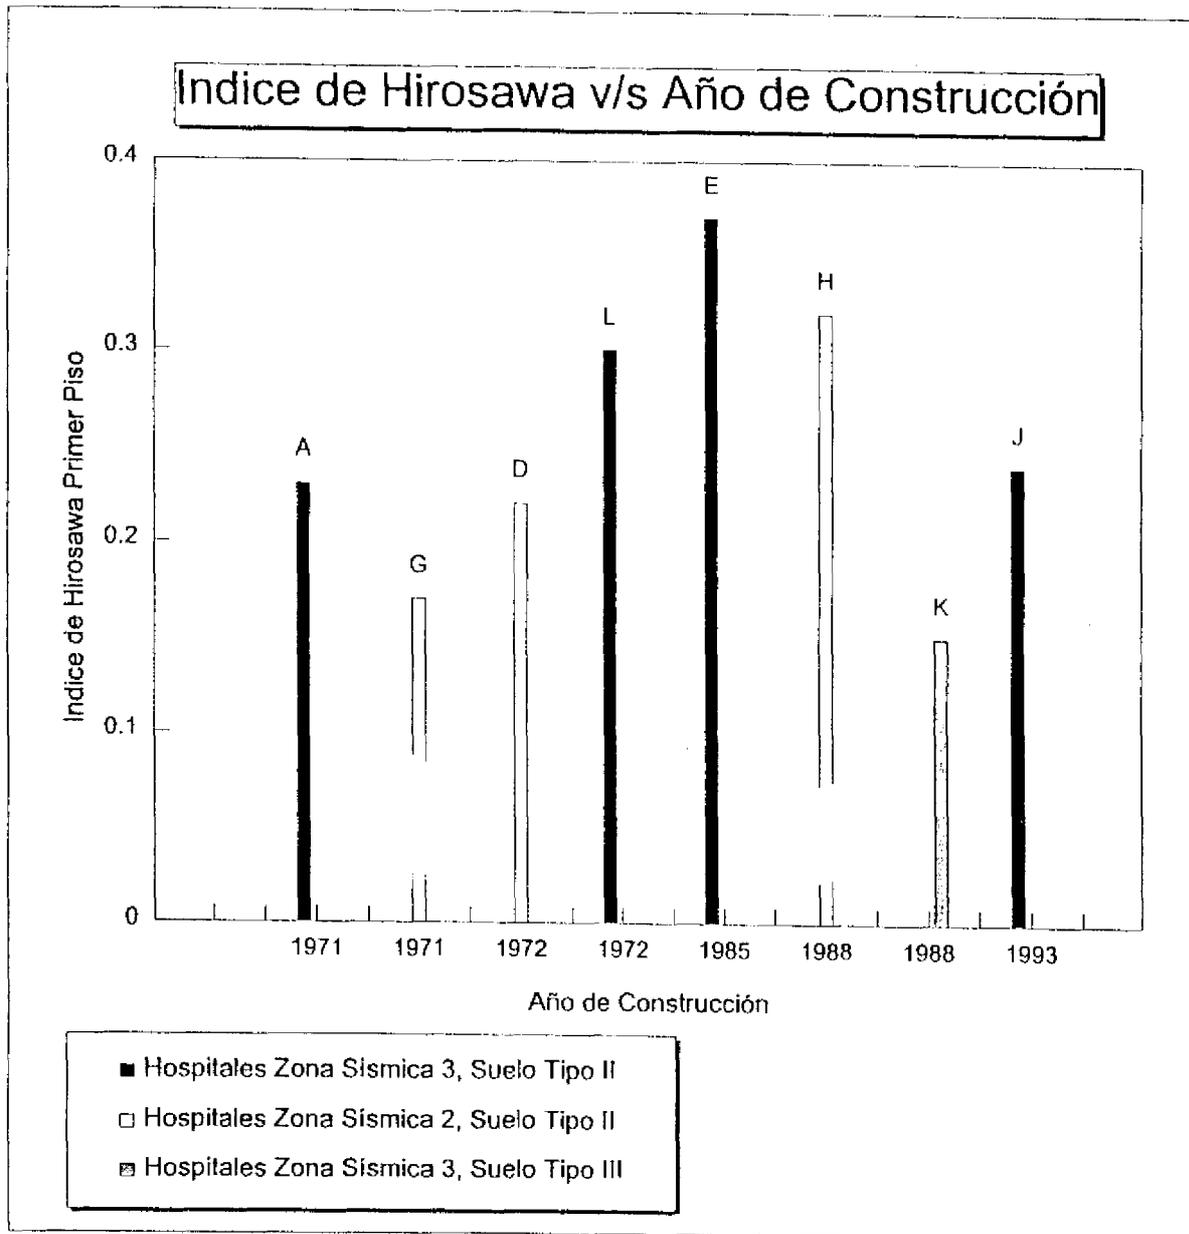
Figura 5.2 INDICE DE HIROSAWA DEL PRIMER PISO V/S AÑO DE CONSTRUCCION Y ZONA SISMICA PARA ESTRUCTURAS DE MARCOS DE HORMIGON ARMADO.

5.- Las figuras 5.2 y 5.3 permiten establecer los comentarios siguientes:

- 5.1 Para los hospitales ubicados en la zona sísmica 3 y sobre un suelo tipo II se observa una tendencia a ir aumentando el valor del índice de Hirosawa del primer piso, piso que en la mayoría de los casos corresponde al piso crítico de la estructura, en las edificaciones construídas hasta el año 1985.
- 5.2 Los hospitales ubicados en la zona sísmica 2 y sobre un suelo tipo II muestran una tendencia positiva en el sentido de que el índice de Hirosawa aumenta; sin embargo, debe considerarse que todos estos casos han sido evaluados preliminarmente, de acuerdo con los criterios del capítulo 3, con una vulnerabilidad "media-alta".
- 5.3 Para el cuerpo P del hospital de Concepción, que es el único que está construído sobre suelo tipo III, se tiene un valor del índice de Hirosawa inferior a la tendencia mostrada por los demás casos seleccionados.
