EVALUACION DE VULNERABILIDAD SISMICA DE LOS HOSPITALES

6.2.- EVALUACION PRELIMINAR DE LA VULNERABILIDAD SISMICA DEL HOSPITAL HERMINDA MARTIN DE CHILLAN

6.3.- EVALUACION PRELIMINAR DE LA VULNERABILIDAD SISMICA DEL HOSPITAL CLINICO REGIONAL GUILLERMO GRANT BENAVENTE DE CONCEPCION

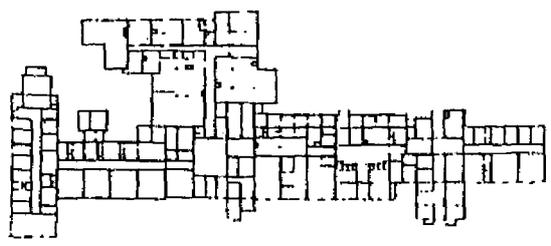
- Cuerpo: **A**
- Año de construcción: **1945**
- Número de pisos: **5 + Zócalo + Estanque**
- Tipo de Suelo: **III**
- Intensidad máxima esperada: **VIII - IX**
- Sistema estructural: **Muros de H. Armado**
- Tipo de Fundación: **Zapatas Corridas**
- Calidad de materiales:
 - Hormigón: $f_c = 200 \text{ kg/cm}^2$
 - Albañilería: $\tau_a = 3 \text{ kg/cm}^2$
 - Acero de refuerzo:
- Estado de mantenimiento:
 - Bueno
 - Regular
 - Malo
- Vulnerabilidad en:
 - Arquitectura: **Media**
 - Líneas Vitales: **Media**
 - Equipamiento: **Alta**
 - Contenido: **Alta**

- Área de planta:
 - Variación de Áreas: **1,35 (Piso 1-2)**
 - Situación: **Bueno**
- Resistencia:
 - Variación de Resistencia: **1,38 (Piso Z-1)**
 - Situación: **Bueno**
- Rigidez estructural:
 - Variación de Rigidez: **0,44 (Piso Z-1)**
 - Situación: **Malo**
- Excentricidad:
 - Excentricidad: **NO EVALUADO**
 - Situación:
- Distribución de peso:
 - Variación de Peso: **1,44 (Piso 4-5)**
 - Situación: **Regular**
- Resumen de Índices:

Longitudinal		Transversal	
Piso Zócalo	Critico	Piso Zócalo	Critico
$I_1: 89,27$	(P1) $I_1: 80,61$	$I_1: 95,15$	(P1) $I_1: 84,33$
$I_2: 6,96$	(P3) $I_2: 2,86$	$I_2: 7,16$	(P2) $I_2: 3,42$
$I_3: 11,71$	(P1) $I_3: 12,59$	$I_3: 11,01$	(P1) $I_3: 12,14$
$I_4: 1,02$	(P1) $I_4: 0,69$	$I_4: 1,21$	(P1) $I_4: 0,80$
$I_5: ***$	$I_5: ***$	$I_5: ***$	$I_5: ***$
- Planta tipo del Cuerpo:
