# EFFECTOS DE LAS LLUVIAS TORRENCIALES DE 1983, EN LAS OBRAS DE INGENIERIA CIVIL

POR: J. KUROIWA<sup>I</sup>, L. CASTRO<sup>II</sup>, R. LAMA<sup>II</sup>

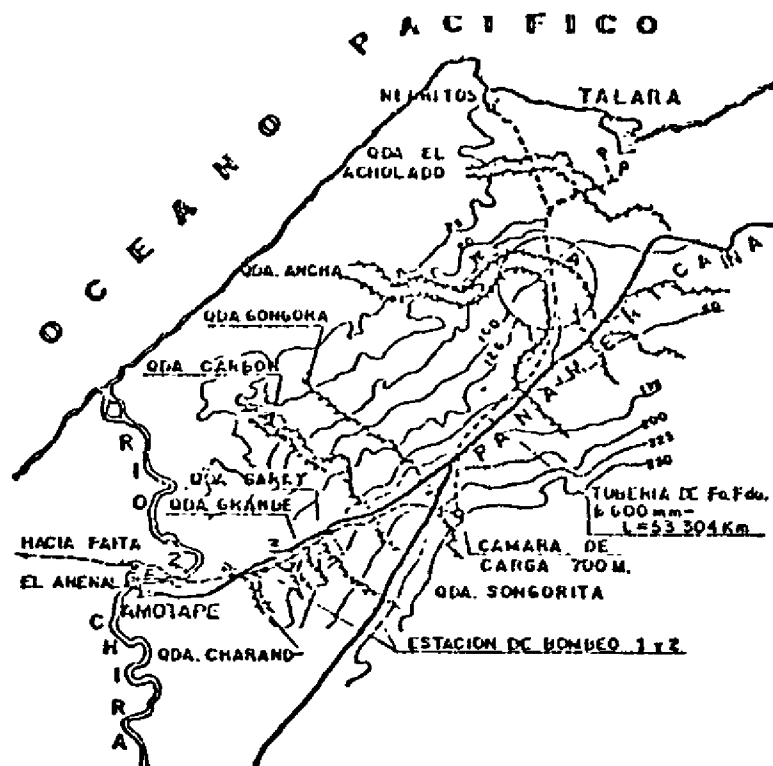
Fig. 6.- Daños en el eje Paíta-Talara.

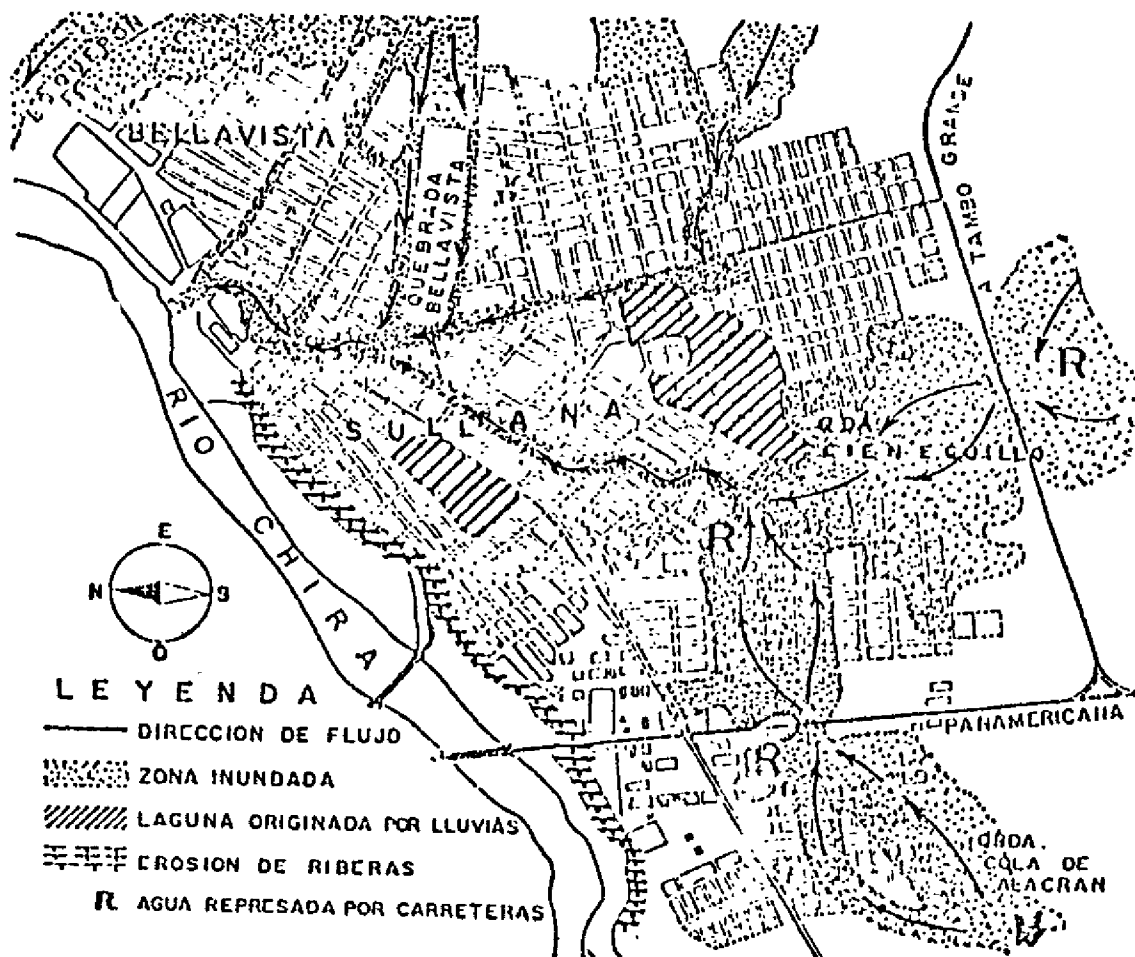
Fig. 7.- Daños en la Ciudad de Sullana.
