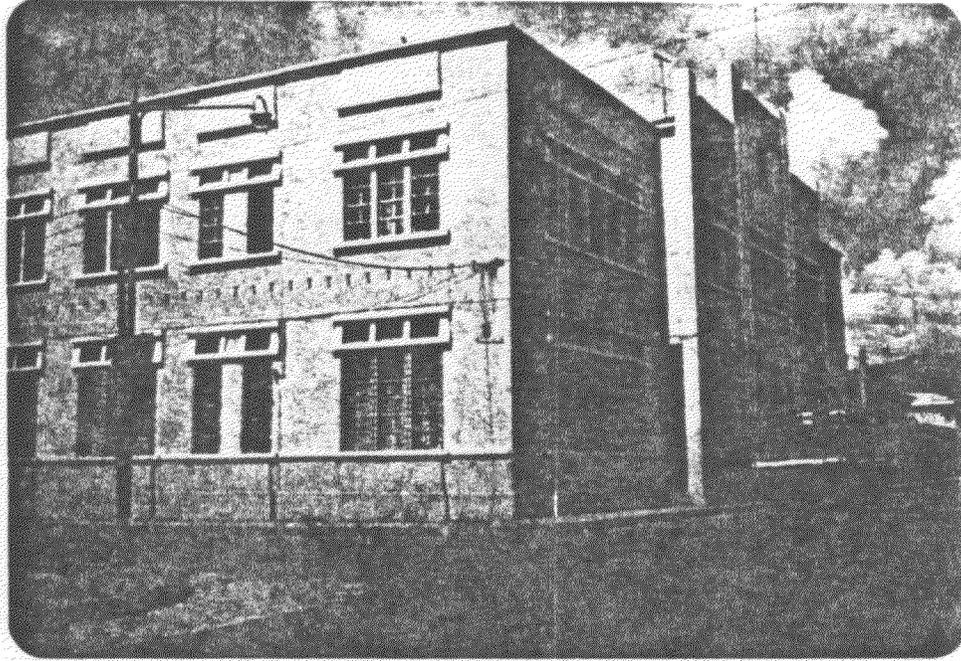
**FIGURA 14 A**

AMBAS CONSTRUCCIONES UBICADAS LA PRIMERA EN ANUACHAPAN Y LA SEGUNDA EN COMASAGUA; RESISTIERON PERFECTAMENTE EL TERREMOTO, DEBIDO A QUE EN ELLAS SE CUMPLIERON LAS NORMAS DE INGENIERIA SISMORESISTENTES
