## **CAPÍTULO 6**

### **ESTUDIO DE CASO**

El estudio de caso se centra en un sistema de producción de agua potable ubicado en la región norte-central de Venezuela, en la zona de interacción de las placas tectónicas del Caribe y América del Sur. Además de las fallas geológicas reconocidamente activas (figura 2.1), en el área de interés corre la cordillera de la costa en sentido este-oeste, con alturas de hasta 2.765 m (pico Naiquatá).

El sistema considerado, proyectado a inicios de la década de 1960, es uno de los que suministra agua potable a la ciudad de Caracas (4 millones de habitantes), ubicada en un valle a 950 m sobre el nivel del mar (Pieretti 1965).

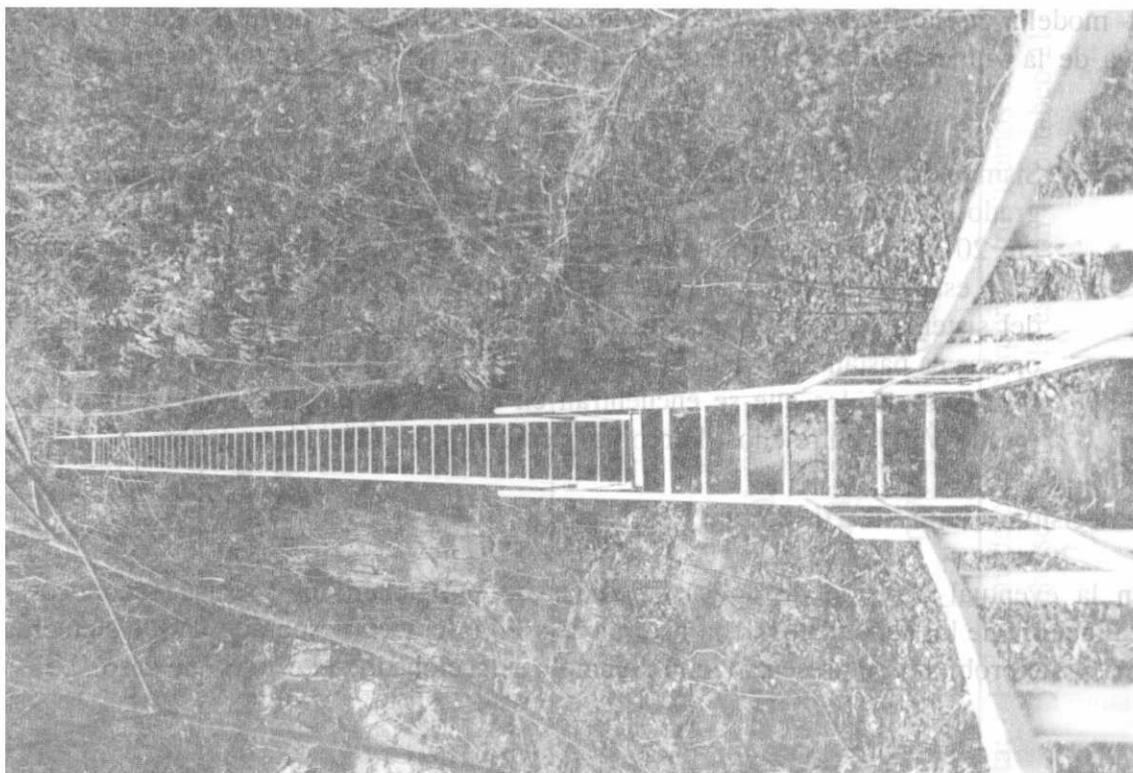
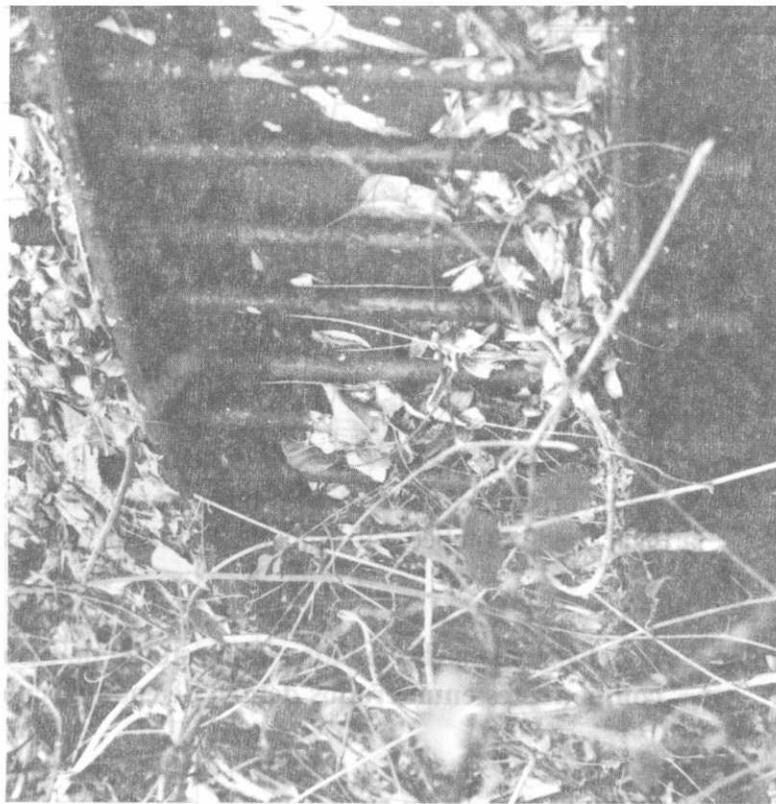
**Foto 6.1**  
Acceso al puente sobre el río Guaire, donde se ha tomado la fotografía; detalle de la Junta Dresser

El personal que opera el sistema observó que en los tramos afectados por deslizamientos, las tradicionales juntas Dresser (foto 6.1) han resultado ser más vulnerables a las fugas que las uniones soldadas; aparentemente estas últimas confieren una mayor deformación al conjunto antes de que aparezcan fugas.

4) Tuberías en ladera.	4) Algún caso de tubería desplazada por repteo.	4) Dependencia de la extensión. Si el tramo es de juntas soldadas, la reserva es mayor que con juntas Dresser.	3) 5 a 10. 4) 20 a 30.	5) No incide
