Hospital Nacional de Maternidad

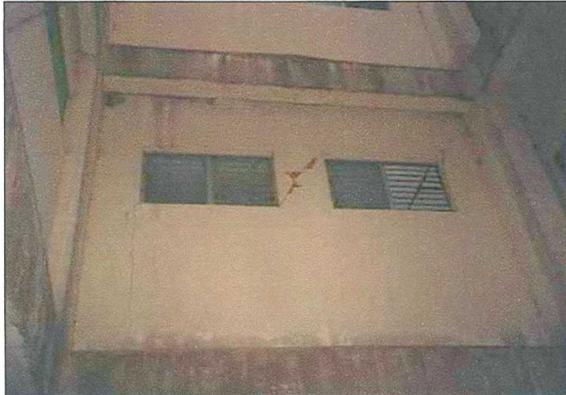
Foto 12: Daños en Muros de Patio Interior.

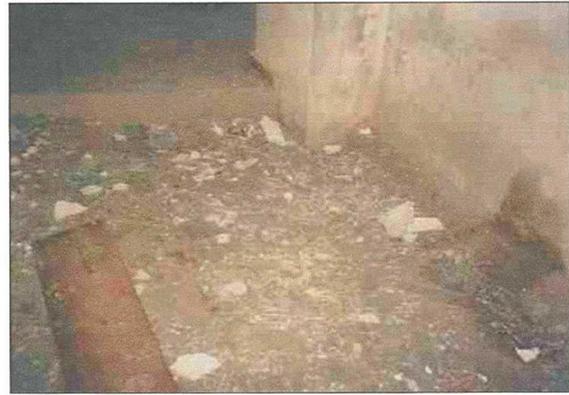
Foto 13: Caída de Vidrios en Patios Interiores.

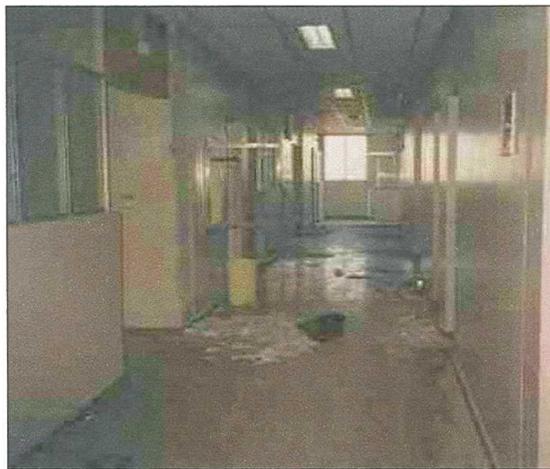
Foto 14: Caída de Repellos en el interior del edificio.

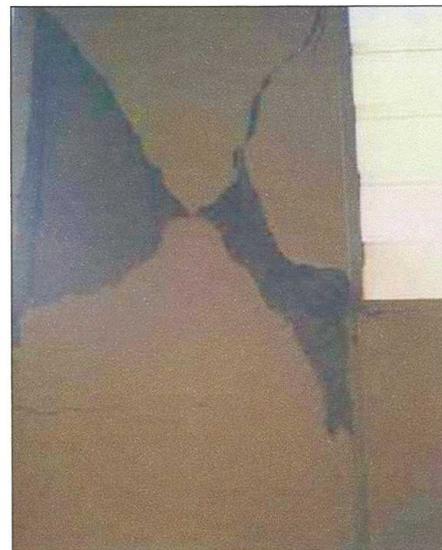
Foto 15: Detalle de Caída de Repellos.

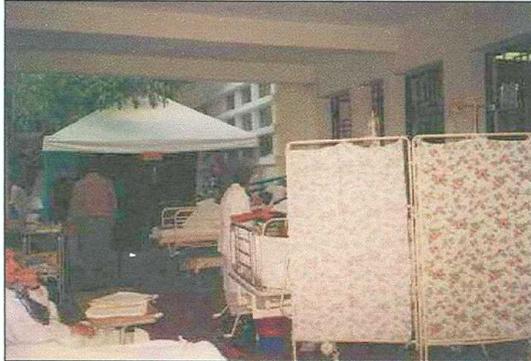
Foto 16: Funcionamiento del Hospital en Exteriores.

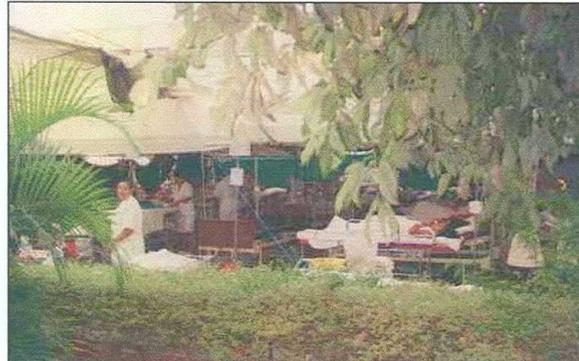
Foto 17: Funcionamiento del Hospital en Exteriores.

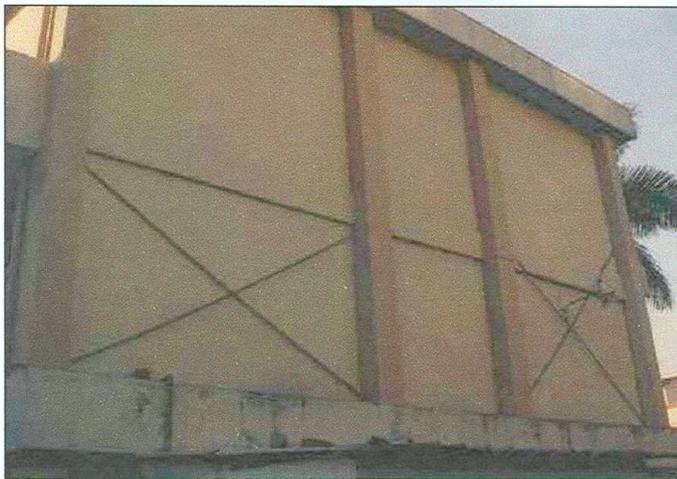
Foto 18: Barras de Refuerzo en el Exterior del Edificio

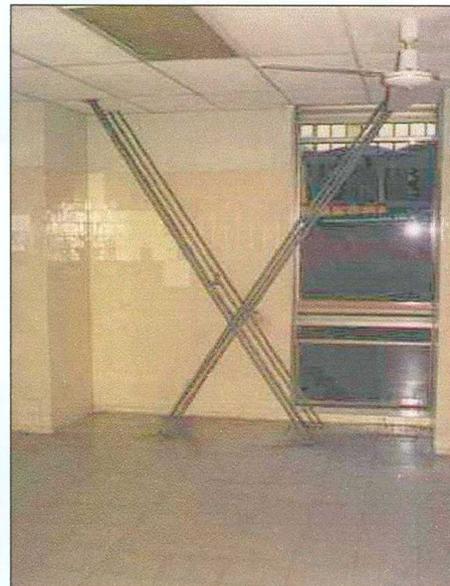
Foto 19: Barras de Refuerzo en el Interior del Edificio

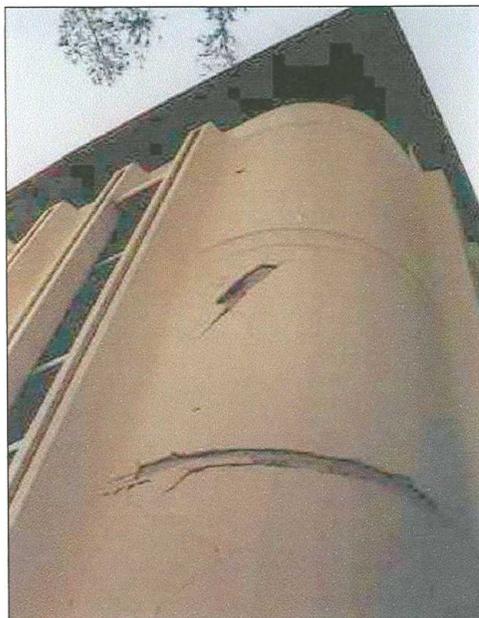
Foto 20: Daños en Fachadas del Edificio.

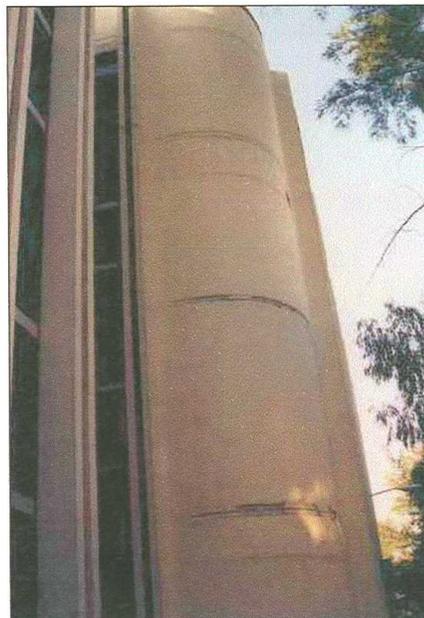
Foto 21: Daños en Fachadas del Edificio.

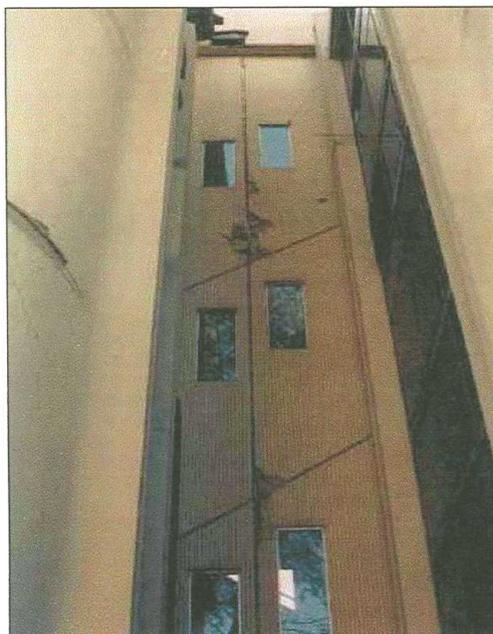
Foto 22: Daños en Fachadas del Edificio (Sector de Escaleras).

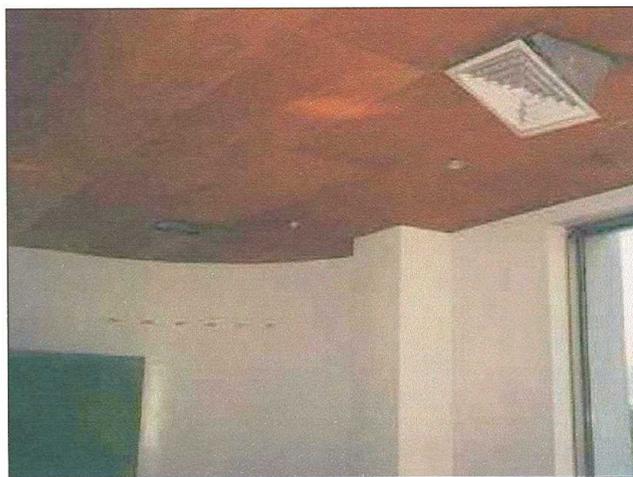
Foto 23: Daños en Juntas entre Muros y Vigas.
