## FICHA DE PRESENTACIÓN DE RESULTADOS

1 CÓDIGO 4.2.1

Nombre Sitio Miraflores Arriba, Cantón Miraflores Arriba

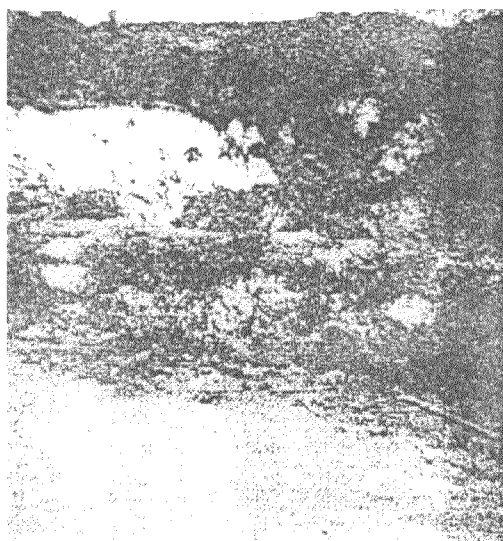
**FOTO N°4.1.3.1 CALLE PRINCIPAL DE  
MIRAFLORES ABAJO CON PELIGRO DE COLAPSO**

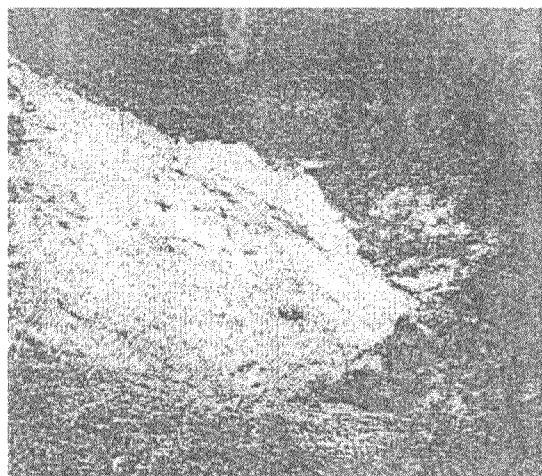
**FOTO N°4.1.3.2 TERRENO DERRUMBADO EN  
PROXIMIDADES DE ALBERGE CENTRO**

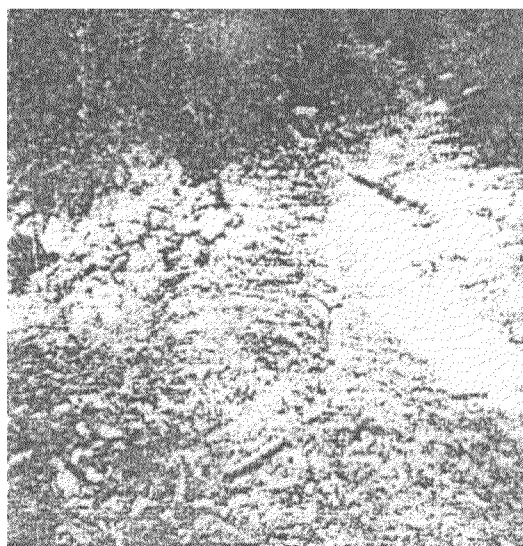
**FOTO N° 4.1.3.4 DESLIZAMIENTO Y CORTE DE TERRENO DE  
FAMILIA ORTIZ**

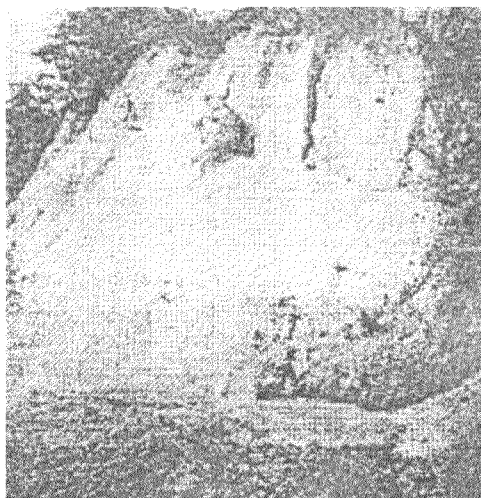
**FOTO N° 4. 1.3.5 DERRUMBE Y AMENAZA AL RIO  
DESAGUE**

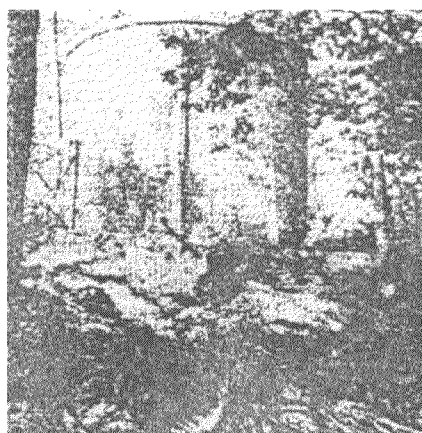
7,500 m<sup>3</sup> derrumbe Quebrada Seca.

Incremento de ancho de grietas y evolución de los deslizamientos en las ladera izquierda de la Quebrada Seca y que amenazan con socavar el camino

FOTO N° 4.2.1.1 DERRUMBE EN QUEBRADA SECA Y  
CORTE DE CAMINO

- Se debe construir un muro de contención para proteger el tanque.
- Para los habitantes de la zona baja del cantón se les recomienda tener una vía alterna en caso de corte del camino.
- No utilizar el camino vecinal como vía alterna para llegar a Miraflores Abajo por peligro de derrumbe.

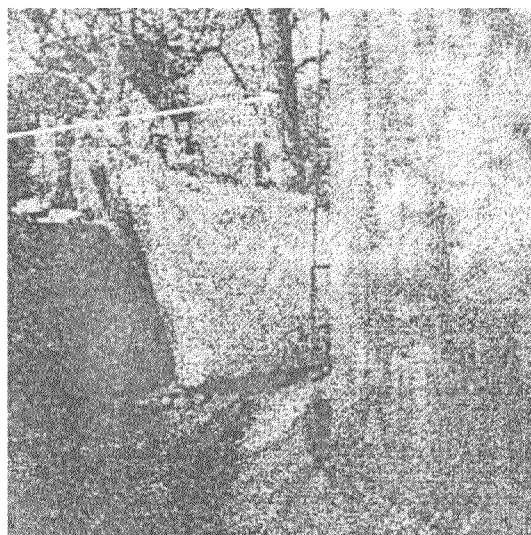
Observaciones / descripción: La zona evaluada es la adyacente al camino que de Miraflores arriba conduce a Miraflores Abajo. Paralela a este camino corre la quebrada conocida como Quebrada Seca, la cual desemboca a la quebrada el Arenal. Es una quebrada de cauce profundo donde pequeños deslizamientos amenazan con perder el camino. (Foto 4.2.1.1) En la parte baja de la quebrada el camino se estrecha hasta alcanzar no más de un metro de ancho, en este lugar lo bordean paredes con deslizamientos que obstaculizan el camino. Es una zona muy inestable y la cual podría causar daños a la población que transita por la misma (Foto 4.2.1.2)

FOTO N° 4.2.1.2 DERRUMBE QUEBRADA EL ARENAL  
CAMINO DESDE MIRAFLORES ARRIBA A  
MIRAFLORES ABAJO
