FICHA DE PRESENTACIÓN DE RESULTADOS

1. CÓDIGO 4.3.1

Nombre Caserío "Los Morales", Cantón Concepción

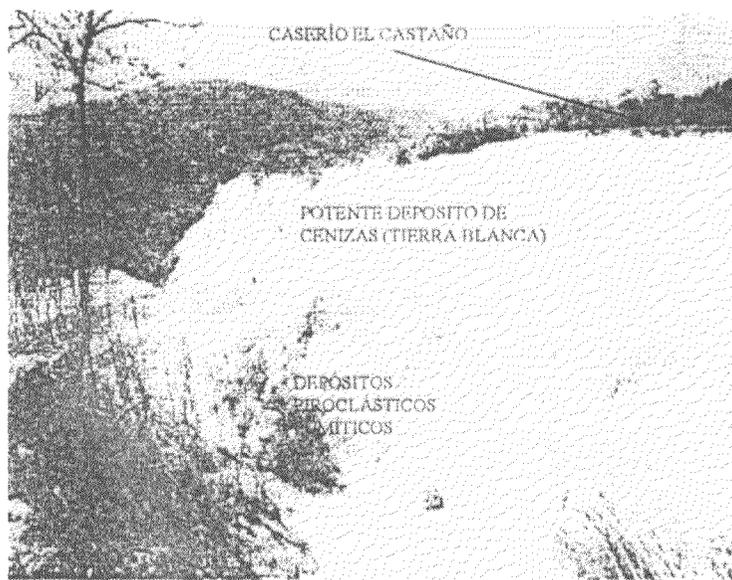
Observaciones / descripción: Se ubica en una pequeña meseta, cerca del río Desagüe, bordeada de laderas de fuertes pendientes, de las quebradas de la Ceiba al este y del Castaño al oeste. Los cultivos de la zona predominante son de maíz, frijol y árboles frutales. La zona formada de materiales de depósitos de ceniza volcánica. Aguas arriba de la quebrada el Castaño se observan hasta 15 pequeños deslizamientos. Deslizamiento masivo a lo largo del cauce de la quebrada El Castaño y terreno agrietado.

FOTO N° 4.4.1.2 DESLIZAMIENTO MASIVO DE LA QUEBRADA EL CASTAÑO, VISTA DESDE EL CASERÍO LOS QUINTANILLA

Mitigación de las amenazas-Delimitar las zonas clasificadas de riesgo en el caserío y caminos de acceso.

Dados los graves daños en la estructura del terreno y fuerte agrietamiento en los terrenos aledaños a las quebradas y paredes casi verticales, es necesario reubicar a todas las familias en un albergue provisional y procurarles un terreno propio en un sitio estable para vivienda permanente.

Declarar el sitio inhabitable.

Delimitar en el campo las zonas de riesgo para proteger la vida de las personas que cultiven las zonas aptas para tal fin.

Las personas que aun habitan en el lugar deben ser reubicadas en un sitio más estable
