FICHA DE PRESENTACIÓN DE RESULTADOS

1. CODIGO 4.5.1

Nombre Zona "La Bocana", Cantón San Antonio

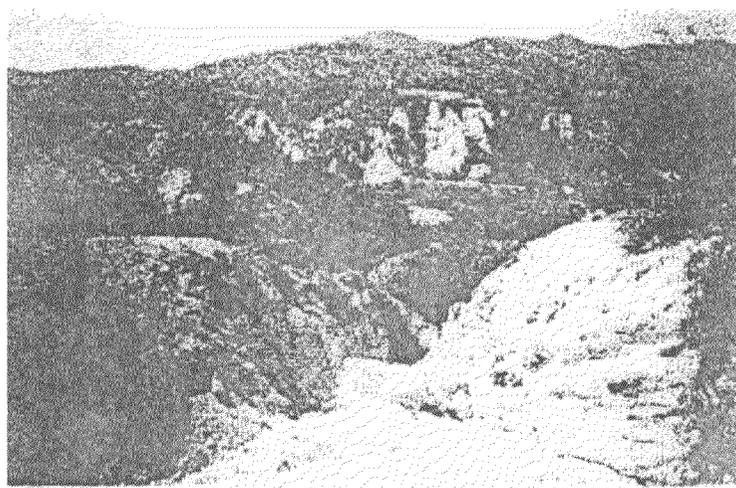
FOTO N° 4.5.1.2 EXTENSA ZONA DE DAÑOS EN QUEBRADAS DEL CANTON SAN ANTONIO Y LADERAS ADYACENTES AL RIO DESAGÚE

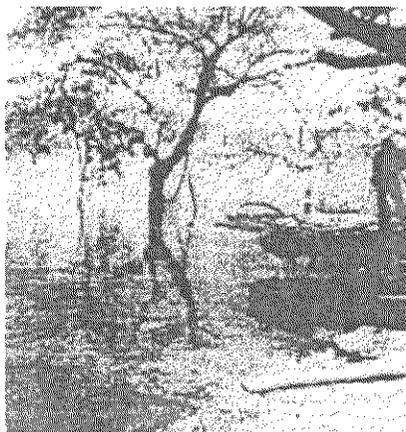
ALTO RIESGO deslizamientos en la calle de acceso que amenazan con cortar el camino
Inundación y deslaves que amenazan vivienda de Sra. María Isabel Gutiérrez

**FOTO N°4.5.1.3 ZONA VIVIENDA GARCIA G..
RIBERAS DEL LAGO DE ILOPANGO**

- Reubicar la familia Garcia Gutierrez a sitios fuera de la amenaza del deslave de las quebradas La Periguera con la del Rio Guarumo, o sitios seguros.
