## **4.0 DESCRIPCIÓN DE AMENAZAS Y VULNERABILIDAD EN LOS SITIOS ESTUDIADOS**

MUNICIPIO DE CANDELARIA  
DEPARTAMENTO DE CUSCATLÁN  
IDENTIFICACIÓN DE DERRUMBES

MAPA N° 4. IDENTIFICACIÓN DE DERRUMBES EN SITIOS ESTUDIADOS EN EL MUNICIPIO DE CANDELARIA, DEPARTAMENTO DE CUSCATLÁN.

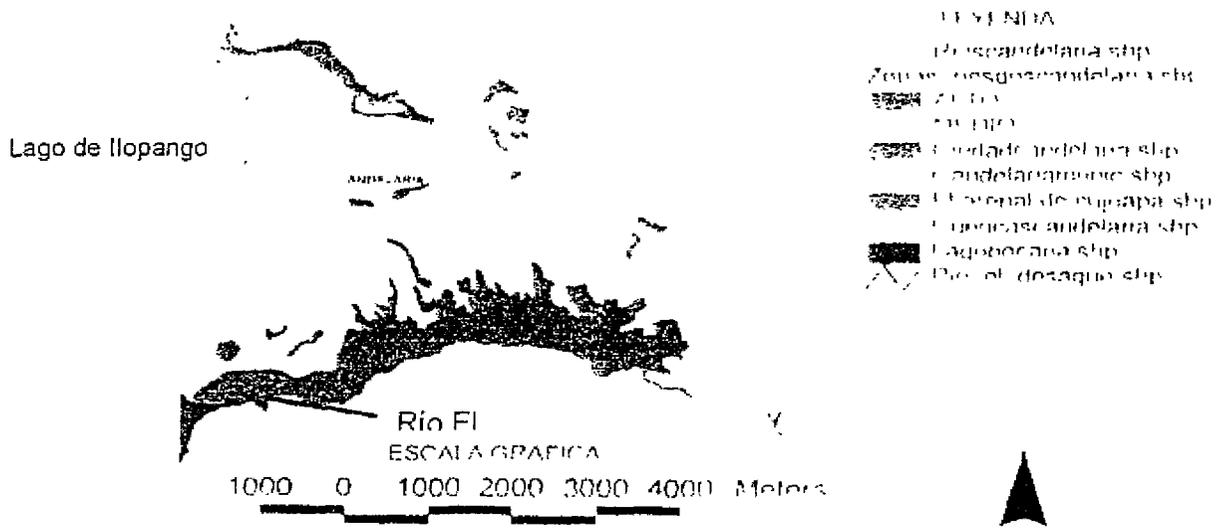
MAPA N°5 MAPA DE RIESGOS GEOLÓGICOS POR DESLIZAMIENTO, EN EL MUNICIPIO DE CANDELARIA

En general las visitas de evaluación a los sitios, estaban orientadas a aquellos lugares que más daños habían sufrido por el terremoto del 13 de febrero de 2001. El cuadro de la parte superior muestra que el riesgo más alto se califica en los siguientes sitios, con valores entre un 72 a un 90%
