CAPÍTULO 6

EL HOSPITAL DEL TENA

RESUMEN

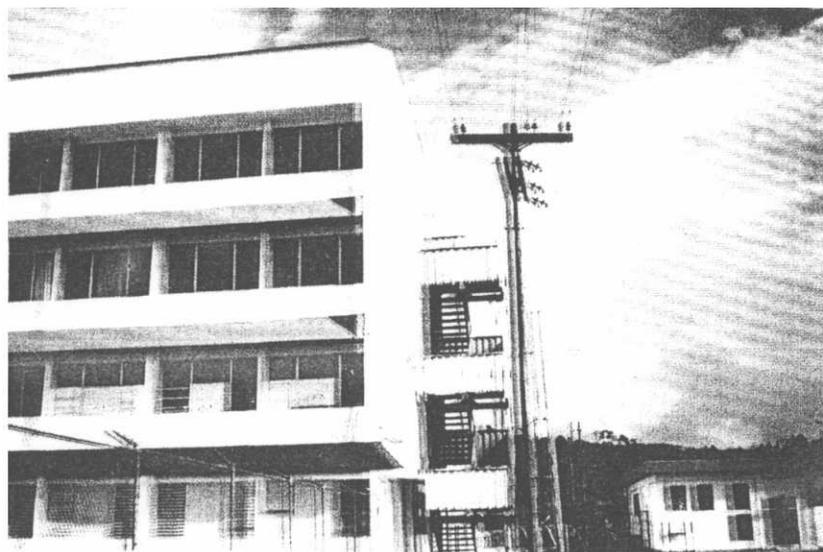
Es importante destacar que este hospital fue afectado por el sismo de Baeza del 5 de Marzo de 1987, de tal forma que la estructura quedó sentida, con este nuevo sismo volvió a dañarse más que en el sismo de 1987. En la figura 6.1, se indica la fachada principal del hospital del Tena, se aprecia además la grada de emergencia, que es una estructura de acero, que en 1999 presenta una gran corrosión. En la figura 6.1 se aprecia el daño en la mampostería de los dos pisos inferiores.

Durante el sismo de octubre de 1995, la fachada lateral izquierda a nivel del corredor fue afectado en las paredes del segundo y tercer piso. *El daño de las paredes de este sector se ha incrementado como resultado de los temblores de pequeña intensidad que se han sentido en el Hospital desde 1995.*

Figura 6.1 Fachada principal del Hospital del Tena, luego del sismo de 1995. Se aprecia daño en la mampostería en los dos pisos inferiores.

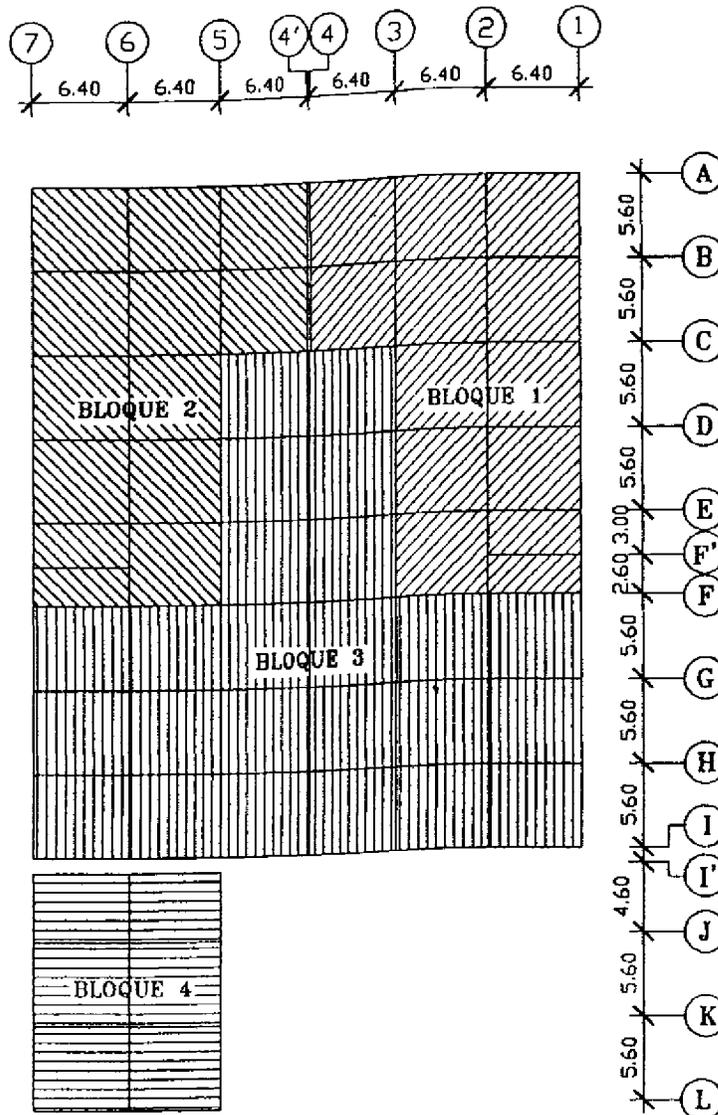
En la figura 6.2 se describe la geometría en planta, de los bloques estructurales del Hospital del Tena. Se aprecia que los bloques uno y dos son simétricos en forma de “L”; el bloque tres tiene una forma de “T” y el bloque cuatro es rectangular.

Es conocido que los edificios en formas de “L” y “T” son muy vulnerables a las acciones sísmicas, la porción del ala a menudo sufren gran daño ante la acción de un sismo severo. Por otra parte, la estructura es irregular en elevación como se observa en la figura 6.3, la forma en “T” del bloque 3 se mantiene en los cuatro primeros pisos y en el quinto se convierte en forma rectangular.

Figura 6.2 Configuración en planta del hospital José María Velasco Ibarra de la ciudad del Tena.

Durante el sismo de 1995, se registró daño en la unión de las juntas de construcción de los bloques en forma de "T" y "L" a nivel de fachadas.

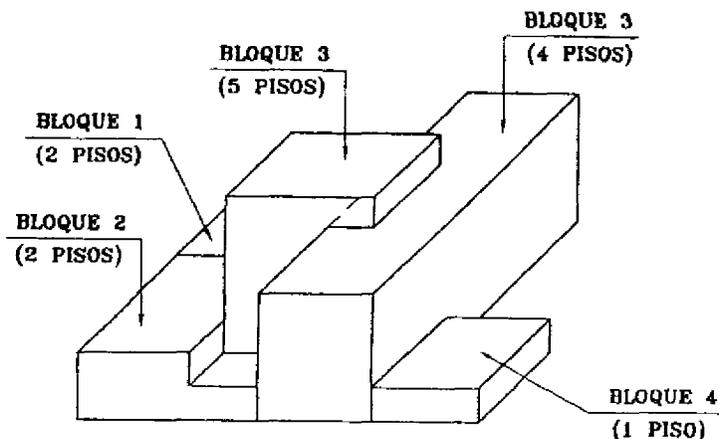
Figura 6.3 Configuración en elevación del hospital

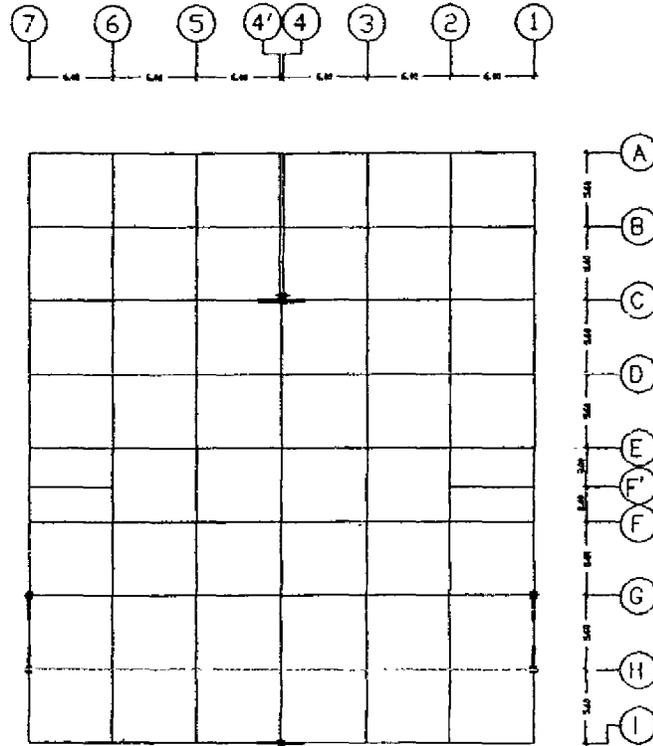
Figura 6.5 Descripción en planta de la geometría del hospital y la ubicación de los muros de corte implementados.

Por el sistema constructivo empleado, en el cual se aprecia que los diferentes bloques estructurales no tienen una independencia entre sí, se consideró que lo más conveniente es acoplarlos, para ello se van a encamisar las colum-

nas que estan ligeramente separadas por las juntas de construcción. Por otro lado, la resistencia extra que el hospital requiere, se la proporciona mediante la incorporación de muros de cortante. En la figura 6.5, se indica la ubicación en planta de los muros de corte que se han implementado en el reforzamiento estructural.

En los ejes I y C, se colocan dos muros de corte a cada lado de la columna, estos tienen una longitud de 1.50 m. y un ancho de 0.20 m. cada uno. A estos muros se denominan tipo 1. Por otra parte, en el sentido ortogonal, en los ejes 1 y 7 se han colocado otros muros que se denominan tipo 2.

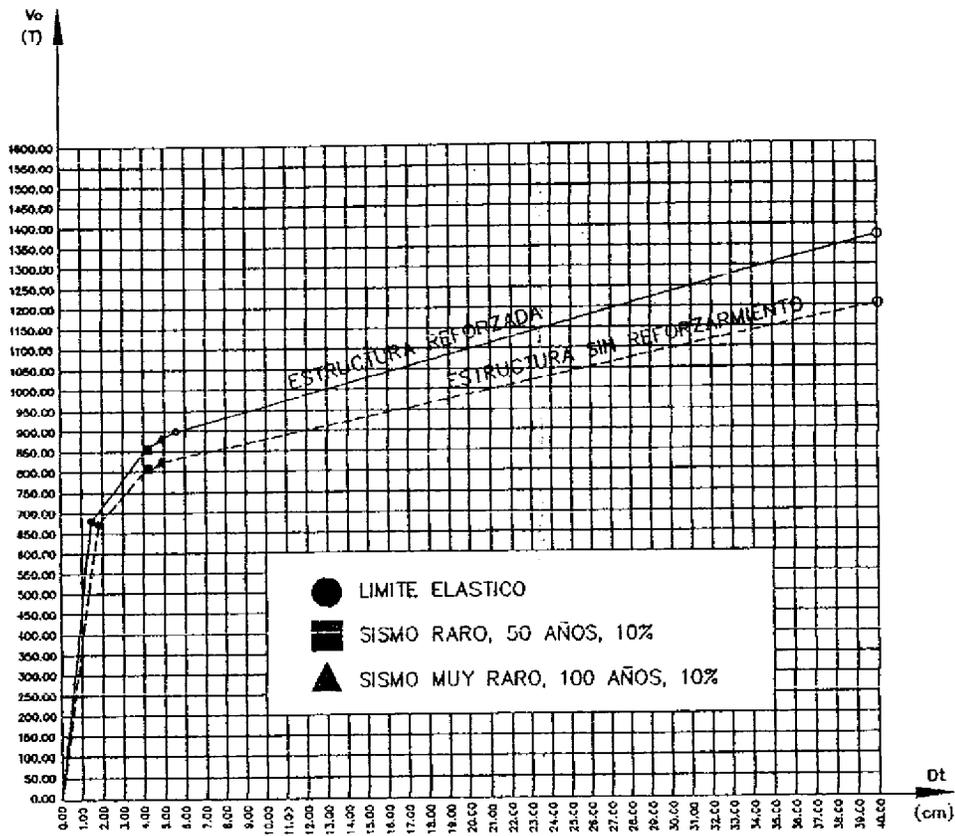
En la figura 6.6 se aprecia que los puntos notables del hospital con reforzamiento están bastante distantes del punto de fallo. *En consecuencia, el hospital reforzado está en capacidad de soportar un sismo más severo que el sismo raro sin tener un daño significativo.*

Figura 6.6 Curvas de capacidad resistente y puntos notables para estructura sin y con reforzamiento del hospital del Tena. Análisis en sentido X.

En la figura 6.6, se presenta el probable desempeño esperado en la estructura a nivel macro, para la dirección X. En el reforzamiento de una edificación esta información es importante pero más importante aún es analizar con detenimiento el desempeño estructural para cada uno de los pórticos y comparar este desempeño con el comportamiento estipulado por el las publicaciones VISION 2000 y NEHRP.

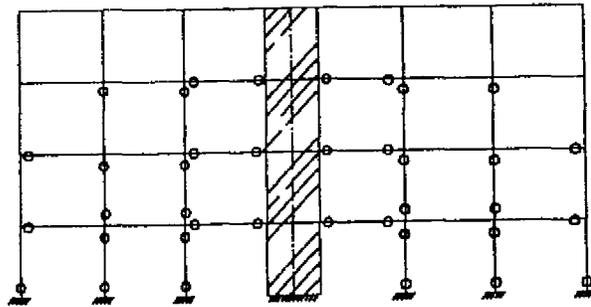
Para el sismo muy raro, en la figura 6.7, se indica el comportamiento esperado para el pórtico I de la estructura reforzada. Se indican las secciones que van a ingresar al rango no lineal, es decir que van a tener daño. En esas secciones el momento actuante es mayor que el momento a nivel de fluencia. Por lo tanto tienen una reserva de ductilidad por curvatura, la misma que se indica en la figura 6.8, para las primeras diez secciones que ingresan al rango no lineal.

Figura 6.7 Secciones afectadas para sismo muy raro en el pórtico I de la estructura reforzada del Hospital del Tena.

muy alto de 970 años, se espera daño en la estructura del hospital en varios sitios, como lo ilustra la figura 6.7 para el pórtico I pero la magnitud de este daño no es considerable. *La estructura seguirá operando luego de que se hagan las reparaciones del caso.* Para el sismo raro, que tiene un período de retorno de 475 años el desempeño estructural esperado es mejor.

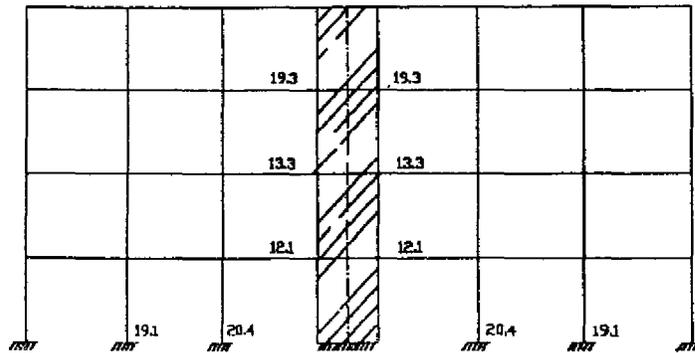
Al comparar la reserva de ductilidad por curvatura para el sismo muy raro, con la capacidad de ductilidad que tiene el pórtico I, se observa que existe una pérdida de ductilidad del 25%, cantidad que se considera aceptable. Por lo tanto, para el sismo denominado muy raro que tiene un período de retorno

Figura 6.8 Reserva de ductilidad por curvatura, esperada en el pórtico I para las primeras diez secciones que van a ingresar al rango no lineal. Estructura reforzada del Hospital del Tena.
