EL SISMO DE SANTA ROSA DEL TEJAR (5.4 mb), PROVINCIA DE IMBABURA DEL 8 DE OCTUBRE DE 2000

Instituto Geofísico/
Departamento de Geofísica.
Escuela Politécnica Nacional,
Quito.

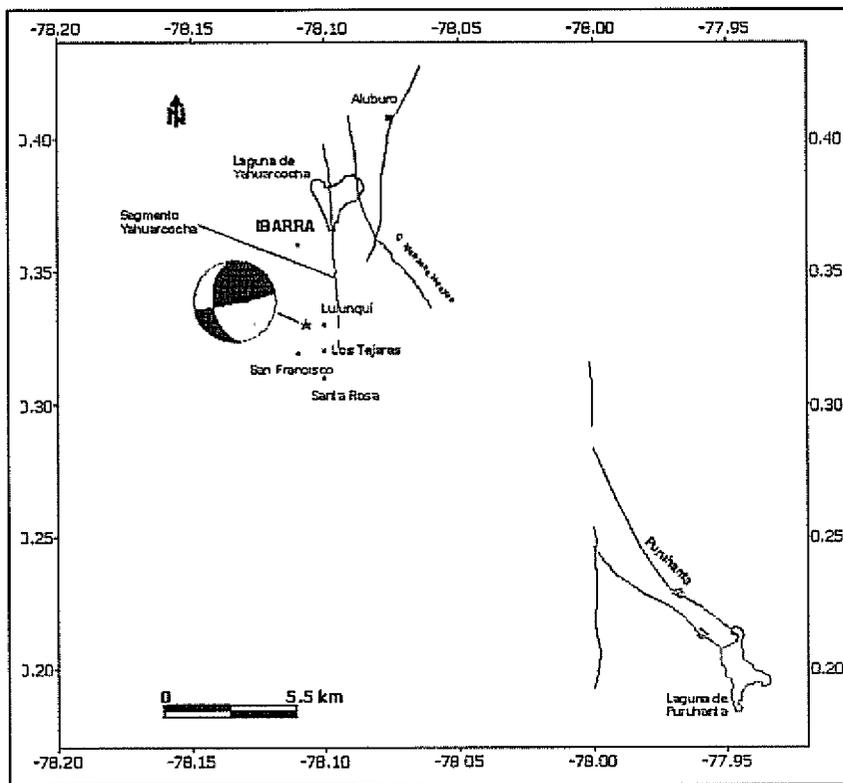
Figura 1 Esquema tectónico del sismo de Santa Rosa del Tejar.

En estudios recientes se han identificado otros rasgos ubicados al NW de la laguna de Puruhanta, a unos 22 km al SE de Ibarra y que tienen una dirección preferencial NW-SE, a este segmento se le ha denominado Puruhanta (figura 1). En este sector hay una serie de controles topográficos y de drenaje, que muestran un movimiento transcurrente sinistral. Por otra parte la imagen Lansat muestra la presencia de un lineamiento que se dirige de la laguna de Puruhanta hacia la laguna de Yahuarcocha. En las fotografías aéreas no es muy claro, sin embargo en la zona de la quebrada Manzana Huayco, se observa un lineamiento muy claro lo que podría ser parte del segmento de Puruhanta (figura 1). Luego de salir de la quebrada el lineamiento se puede seguir hasta la laguna de Yahuarcocha donde cambia ligeramente de dirección a N-S. Hay que notar que, el lineamiento de la quebrada Manzana Huayco está perturbado por otra estructura que la corta y que tiene una dirección aproximada NE-SW, a este segmento se le ha denominado Aluburo, y cerca de esta población cambia de dirección a N-S.

epicentrales desde 32 km (CAYA-Cayambe) hasta 423 km (SALI-Salinas), con una cobertura azimutal que va desde los 15° hasta los 322°, con un azimut máximo entre estaciones de 141°. Con estos datos se calculó el mecanismo focal, cuyo resultado general muestra ejes de presión y extensión sub-horizontales con azimut de 134° y 24° respectivamente. Con las siguientes soluciones promedio para los planos nodales NP1 y NP2 (figura 1)

Este mecanismo focal indica un movimiento principalmente transcurrente. Considerando los estudios neotectónicos se asume que el plano de falla más probable es el de dirección aproximada N-S y con buzamiento elevado. Este resultado contrasta con la dirección de la compresión sub-horizontales predominante en el país, que debe ser bastante cercana a la dirección de convergencia de placas: N81° E (DeMets *et al.*, 1990).
