### DAÑOS TÍPICOS DE LOS PUENTES DE ACERO

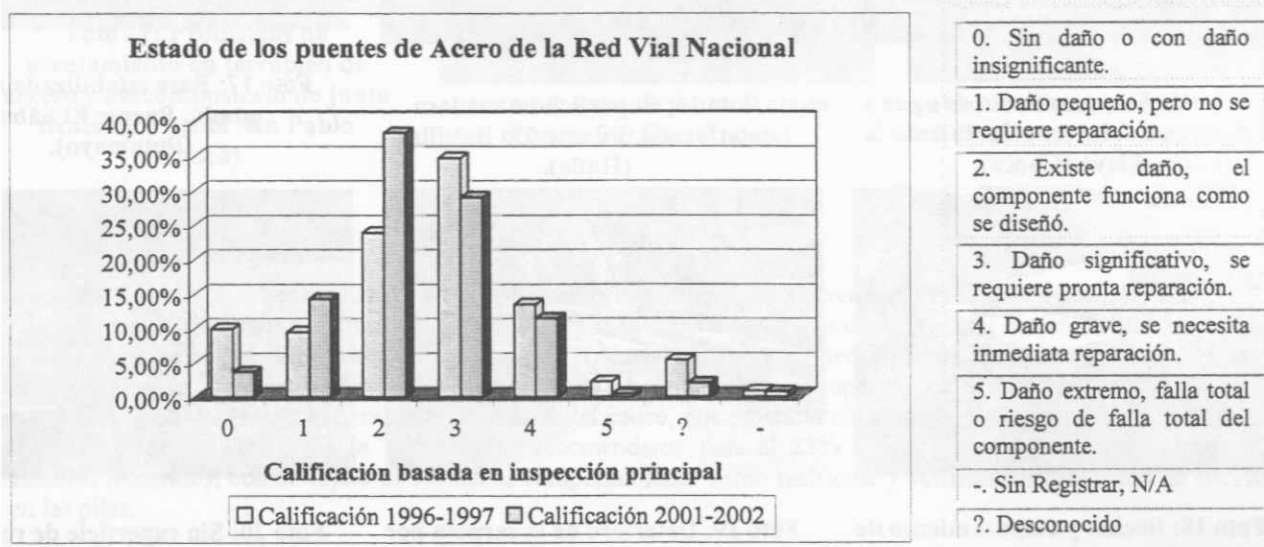
**Figura 5: Evaluación del estado de los puentes de acero.**

De acuerdo con la información suministrada por el Invia y después de una evaluación estadística de los resultados de las inspecciones de los puentes (2001 -2002), se encontró que el **56%** de las estructuras están en buen estado (calificaciones 0, 1, 2), el **29%** en condiciones regulares con daños significativos (calificación 3) y el **12%** restante con daños graves o con riesgo de colapso (calificación 4 y 5), los cuales han requerido reparaciones urgentes e inmediatas. También se presenta en la Figura 5 la evolución del estado de los puentes en las dos inspecciones realizadas por la Entidad (1996-1997 y 2001-2002), donde se evidencia una mejoría en la durabilidad y una disminución de los daños, gracias a las labores de seguimiento (inspección rutinaria), mantenimiento y rehabilitación emprendidas por el Invia.
