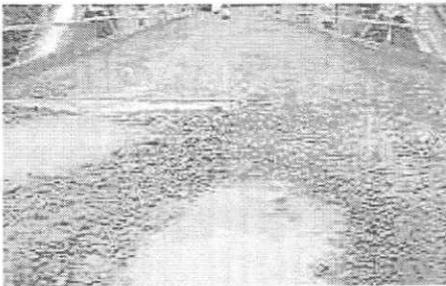
Foto 15: Empozamiento de agua y deterioro del terraplén. Puente la Playa (Chocó).

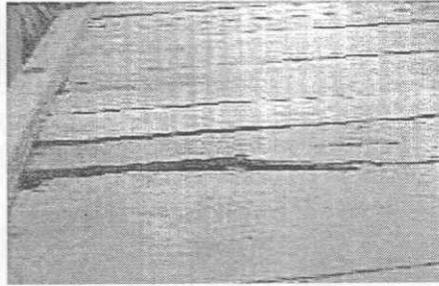
Foto 16: Superficie en madera deteriorada. Puente Río Balsillas (Huila).

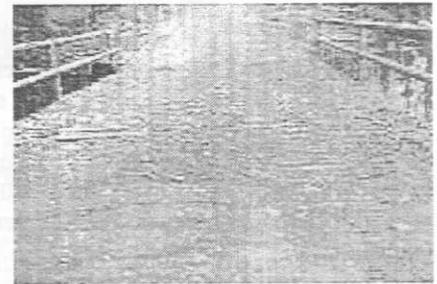
Foto 17: Base estabilizada en mal estado. Puente El Sábalo (Putumayo).

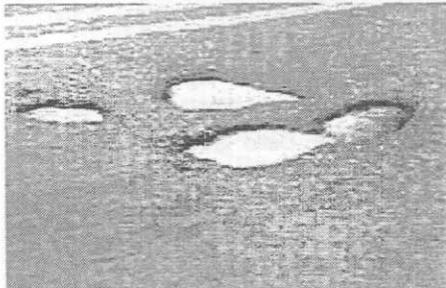
Foto 18: Baches y empozamiento de agua. Puente Chirajara (Meta).

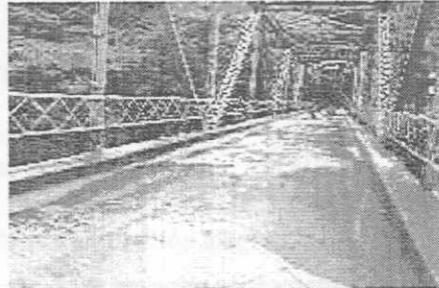
Foto 19: Deterioro de la carpeta por Empozamiento de agua e insuficiencia de drenes. Puente López (Norte de Santander).

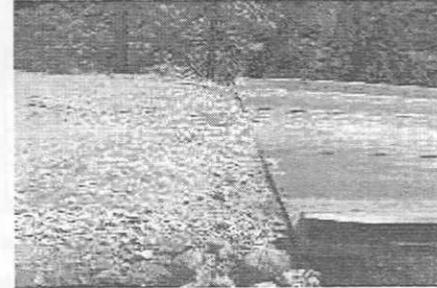
Foto 20: Sin superficie de rodadura en terraplén. Puente Cubugón (Norte de Santander).

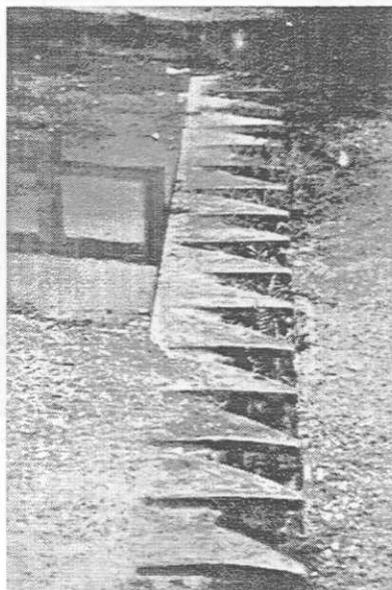
En los puentes de superestructura mixta, los problemas más comunes en las juntas de expansión son la infiltración, descomposición (Fotos 21 y 24), fractura del concreto aledaño a las juntas (Foto 23), agrietamiento en forma de panel y desprendimiento generado por el asentamiento en los terraplenes de acceso, que conlleva a un aumento del impacto (Foto 25). En los puentes de acero se presentan problemas de infiltración, corrosión y fractura de juntas de ángulo y platinas de acero, pérdida de la placa de acero superior por uniones inadecuadas consistente en soldaduras de filete intermitentes. En general, la mayoría de las juntas de los puentes en Colombia tienen problemas de diseño estructural, lo

Foto 21: Problemas de asentamiento en terraplén de acceso y descomposición de junta dentada. Puente San Pablo (Chocó).

Entre las reparaciones recomendadas están: mantenimiento menor y sellado de juntas para impedir infiltración (36%), el cambio de la junta de acero (28%), el cambio a una junta de goma asfáltica de acuerdo con las condiciones específicas del sitio (8%) y mejoramiento de los terraplenes de acceso para evitar asentamientos (28%).

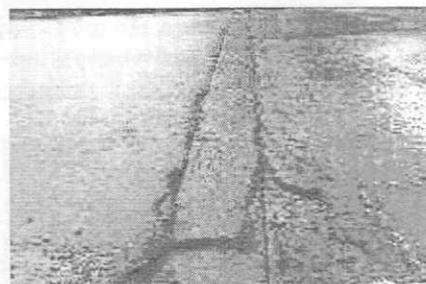
Foto 23: Descomposición del concreto cerca de la junta. Puente el Mestizo (Norte de Santander).

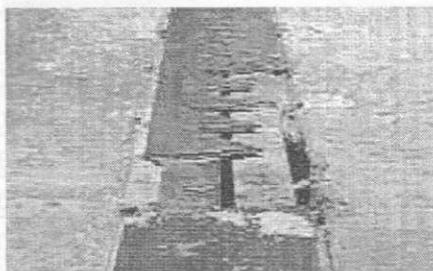
Foto 24: Falla de junta dentada. Puente Dos Ríos (Cauca).

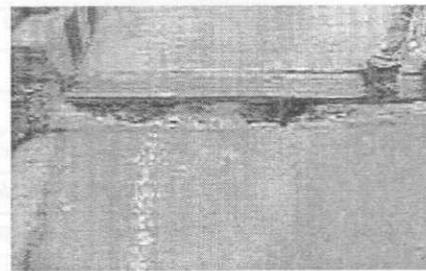
Foto 25: Problemas de impacto e infiltración en las juntas. Puente Río Caquetá (Putumayo).
