#### VIGAS, LARGUEROS Y DIAFRAGMAS

Tabla 5: Evaluación del estado de los apoyos, losa y vigas, largueros y diafragmas de los puentes metálicos de la Red Vial Nacional.

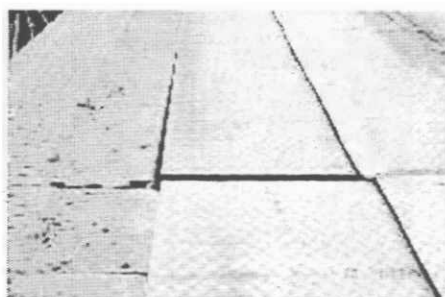
Foto 38: Falla de laminas por inadecuada soldadura. Puente Tobasía (Boyaca).

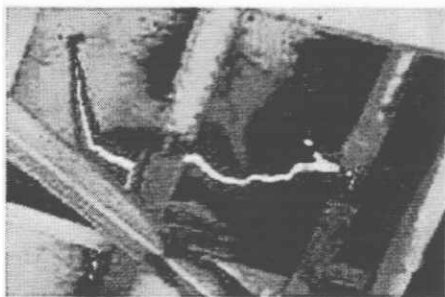
Foto 41: Problemas de corrosión y falla estructural. Puente el Limón (Meta).

La corrosión generalizada (Fotos 41 y 42) o parcial es el daño principal de las vigas, largueros y diafragmas: 57% en 1996-1998 y el 65% en 2001-2002 (véase la Tabla 5). Además, se halló una falta de tensión de los elementos de arrostramiento inferior, y grietas a flexión en vigas transversales y longitudinales por la falta de capacidad de carga, como se observa en la Foto 43. Otro de los problemas comunes es la infiltración que afecta el estado de los diafragmas intermedios y vigas debido al diseño inadecuado de los drenes. Hay también problemas de vibración excesiva y elementos faltantes o pérdida de sección en pernos y/o remaches por el fenómeno de corrosión. (véase la Tabla 5). Basado en la evaluación de los dos periodos de inspección, se encontró que el estado de este componente no ha mejorado, ya que los daños significativos (calificación 3) aumentaron del 11% en 1996-1997 al 13% en 2001-2002 (véase la Tabla 5) e igualmente la recomendación de inspección especial (estudios especializados) del 15% en 1996-1997 al 22% en 2001-2002. Lo anterior se debe a la incertidumbre de la capacidad de carga de estos componentes principales de los puentes, que tienen gran parte de la responsabilidad estructural, acompañada del aumento de las cargas de tráfico que circulan por el país. Los ingenieros responsables de la inspección han recomendado la limpieza y pintura de los componentes de acero (53%), reparación de los componentes (apretar uniones en vigas transversales y mantenimiento) (24%), cambio de vigas de acero y templates.

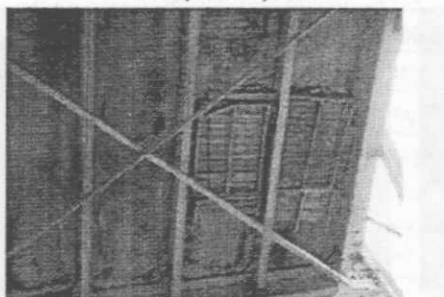
Foto 42: Deficiencias en la construcción. Puente Paso Real (Antioquia).

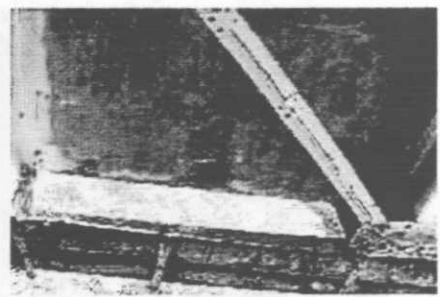
Foto 43: Fisuras reticulares y eflorescencias, corrosión del acero. Drenes tapados por sobrecarpeta. Puente Quebrada Anchique (Huila).

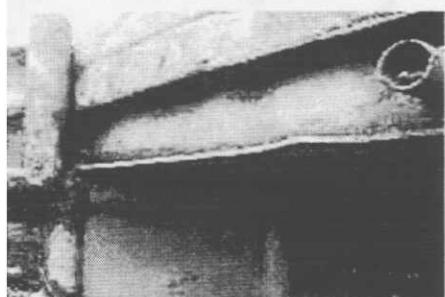
Foto 44: Corrosión generalizada y pandeo local en aleta inferior. Puente Acaecito (Putumayo).

Los principales daños encontrados en los elementos de arco son la corrosión y el mal detallado estructural de los atiesadores verticales y horizontales (Foto 44). Hay también vibraciones excesivas producidas por el aumento del impacto y grietas diagonales en la unión entre los elementos transversales y los arcos. Además se observa el impacto y la pérdida de tuercas en las láminas y atiesadores con uniones incompletas y deficiencias en la soldadura (Foto 45 y Tabla 6). En general, se han observado detalles de refuerzos inadecuados porque no tuvieron en cuenta el fenómeno de la fatiga y algunas de las platinas adicionales no tienen la transición adecuada que eviten la concentración de esfuerzos. Después del colapso del puente Pescadero en 1996, la Entidad realizó una labor urgente e importante, ya que ejecutó inspecciones de emergencia, labores de refuerzo y la rehabilitación a la mayor parte de los puentes en arco de la Red Vial Nacional.

Las reparaciones recomendadas son la limpieza y mantenimiento general (70%) y la pintura de los elementos para evitar oxidación y/o corrosión (30%).

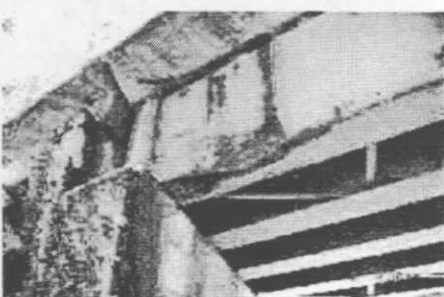
Foto 45: Corrosión e impacto, generó disminución de sección de viga. Puente Muros (Boyacá).

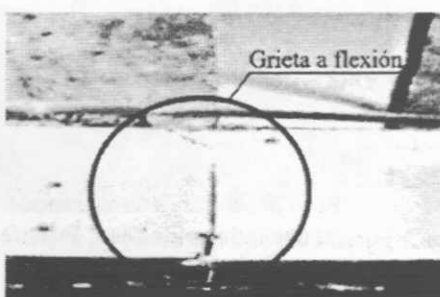
Foto 46: Falla a flexión en viga transversal de puente de armadura. Puente Regional Risaralda.

La deficiencia estructural y la corrosión generalizada o parcial, corresponden a los daños típicos más frecuentes de estos componentes. Se encuentra una falta de alineación de los cables y pendolones, corrosión (Fotos 46 y 47), fisuras por retracción en la superficie de los muertos de anclajes, fisuras transversales a la directriz de la pieza en los pendolones (tracción directa), falta de tensión de los cables extremos en las torres y falla en los alambres (Foto 48 y Tabla 6). También son comunes los problemas de la pintura, tensionamiento de los elementos, platinas dobladas por impacto e infiltración (acumulación de humedad en los macizos de anclaje, oxidación superficial en las mordazas) y la pérdida del recubrimiento del concreto de los cables. En general, se recomienda una revisión estructural de la capacidad de este componente.

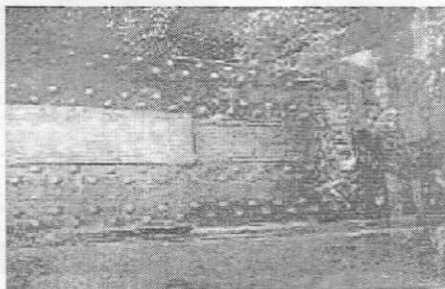
Foto 47: Corrosion y refuerzo inadecuado. Puente Quebrada Blanca (Meta).

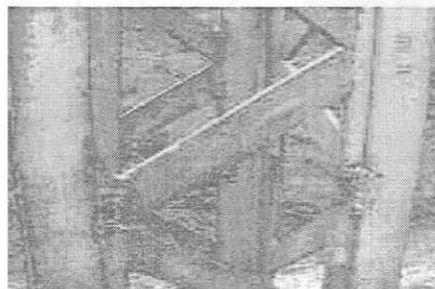
Foto 48: Deficiencias en soldadura. Puente Quebrada Blanca (Meta).

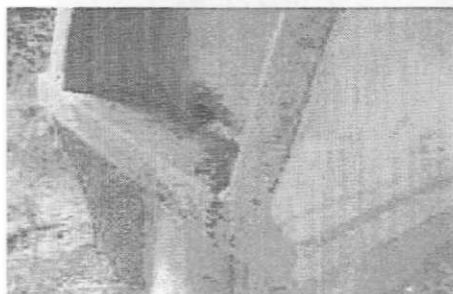
**Foto 49: Corrosión. Puente La Balsa (Meta).**

El daño más frecuente en los elementos de armadura es la corrosión (en diagonales, verticales, transversales y en las uniones), debida principalmente a los problemas de infiltración y a la falta de mantenimiento. (Fotos 49, 52 y 54). Otro problema común es el impacto vehicular en el cordón superior y los portales de acceso, lo cual pone en riesgo la estabilidad del puente en general (Foto 51). Además se han detectado problemas estructurales, con deflexiones excesivas, pasadores sin seguro, refuerzos incompletos que no llegan los nudos, contraventeos deformados, elementos alabeados, pandeo local (Foto 53), soldaduras con defectos y discontinuas en elementos sometidos a tensión. Fisuras por cortante en vigas ensambladas, eficiencia en uniones, falta de pernos evidenciando problemas de vibración y probable fatiga (Foto 50). Al comparar las inspecciones realizadas en los dos periodos por parte de la Entidad, se encontró que el estado de este componente no ha mejorado, ya que los daños graves (calificación 4 y 5) aumentaron del 3% en 1996-1997 al 6% en 2001-2002 (Ver Tabla 6). Además se recomiendan inspecciones especiales (estudios especializados), con el objeto de evaluar mediante ensayos especializados los problemas de corrosión, fatiga y capacidad carga de estas estructuras.

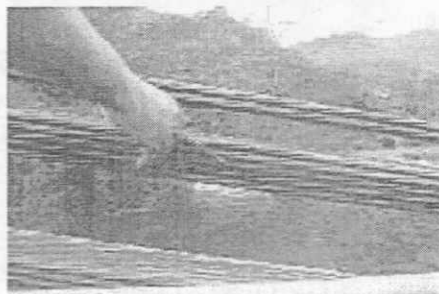
**Foto 50: Corrosión interna en cables principales de catenaria. Puente Domenico Parma (Caldas).**

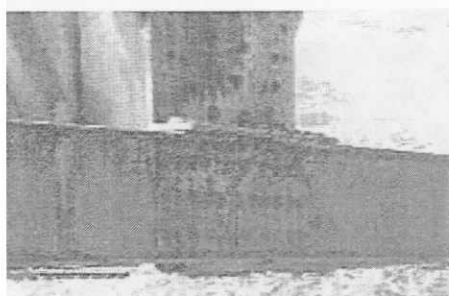
**Foto 52: Corrosión generalizada en unión mediante remaches. Puente El pescado.**

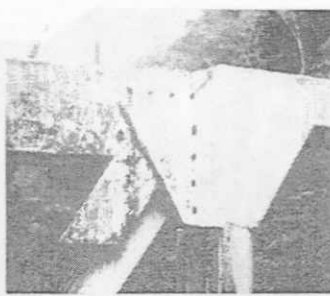
**Foto 53: Falta de pernos, problemas de vibraciones y fatiga.**

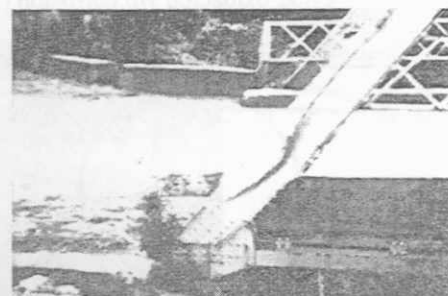
**Foto 54: Impacto en el cordón superior que afecta estabilidad general del puente.**
