CAPÍTULO 8

PLAN DE MITIGACIÓN Y EMERGENCIA

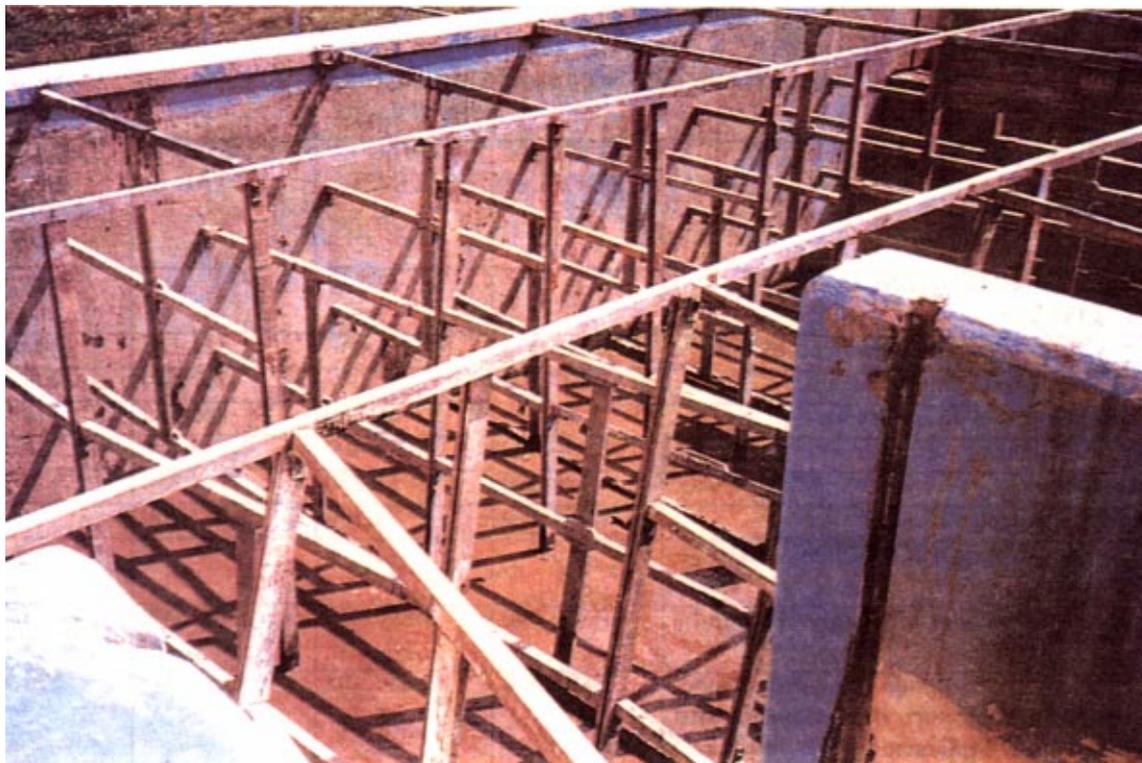
Por la magnitud de los daños en la cuenca del río Banano y en la planta de tratamiento, era evidente que no se podría contar con esta fuente por un largo tiempo (fotografía 8.1 a 8.4). Por ello, la primer meta fue la de llevar el agua de Moín y del campo de pozos de La Bomba a los tanques de almacenamiento. Para lograrlo se reparó con prioridad las líneas de impulsión de Moín y la línea de $D=300$ mm de HF de La Bomba.

Fotografía 8.1 Daños en los floculadores de la planta de tratamiento

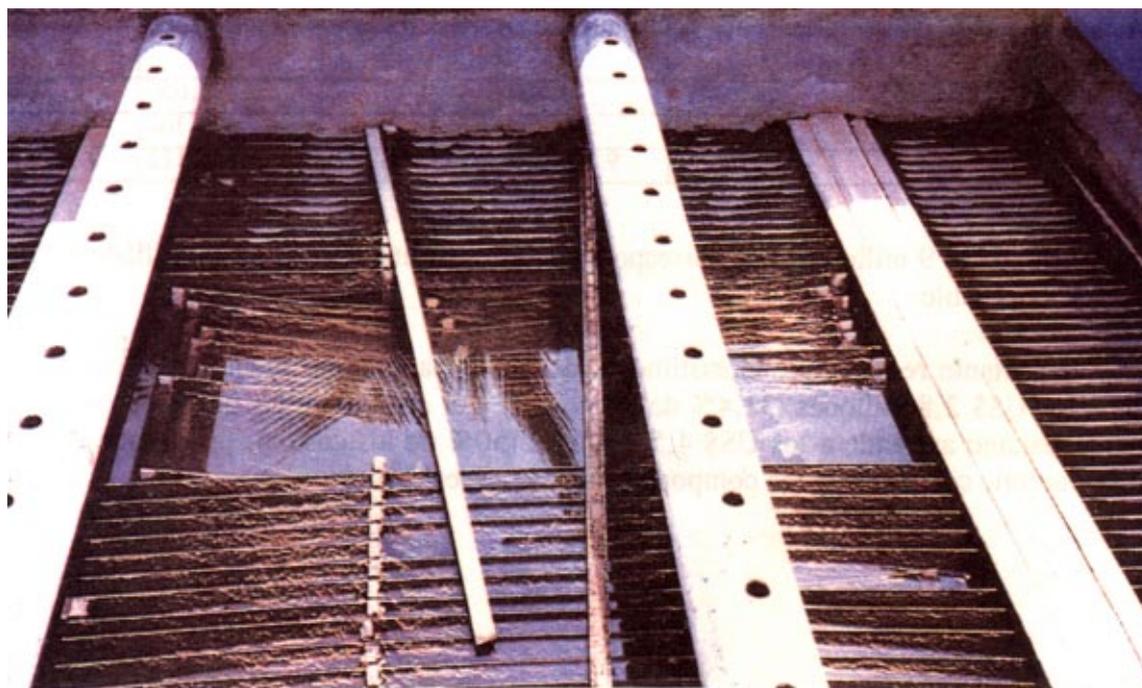
Fotografía 8.2 Daños en los sedimentadores de la planta de tratamiento

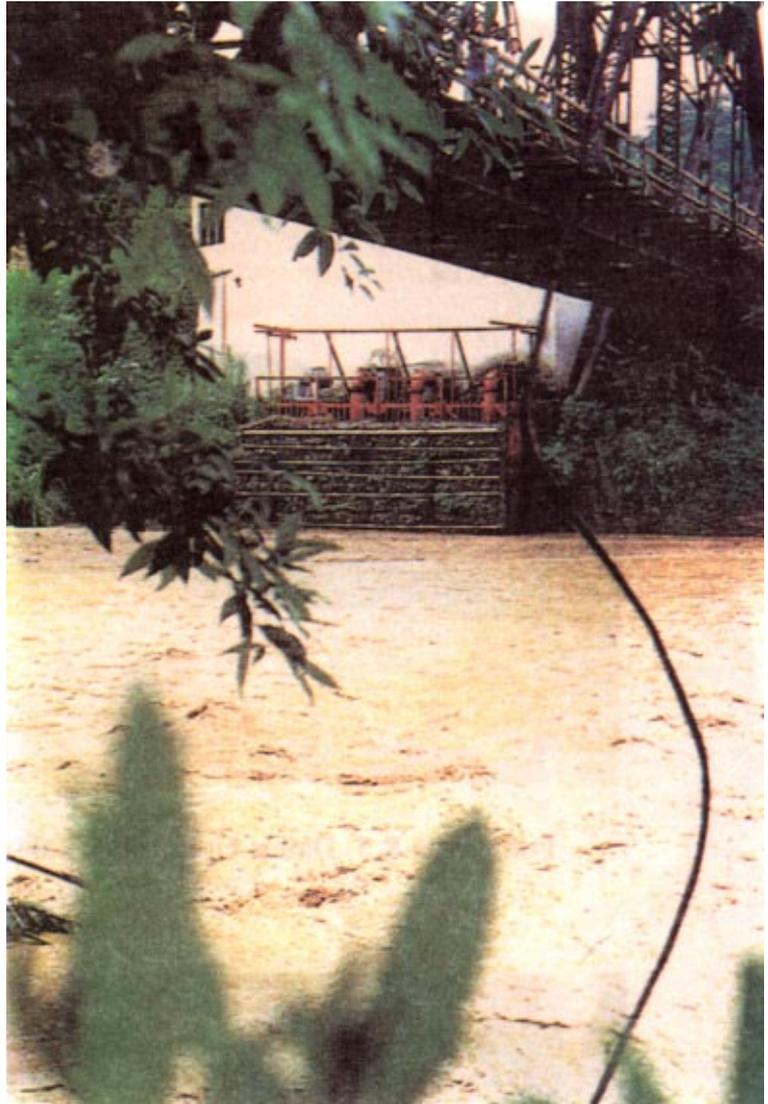
Fotografía 8.3
Altas turbiedades
post terremoto
en el río Banano

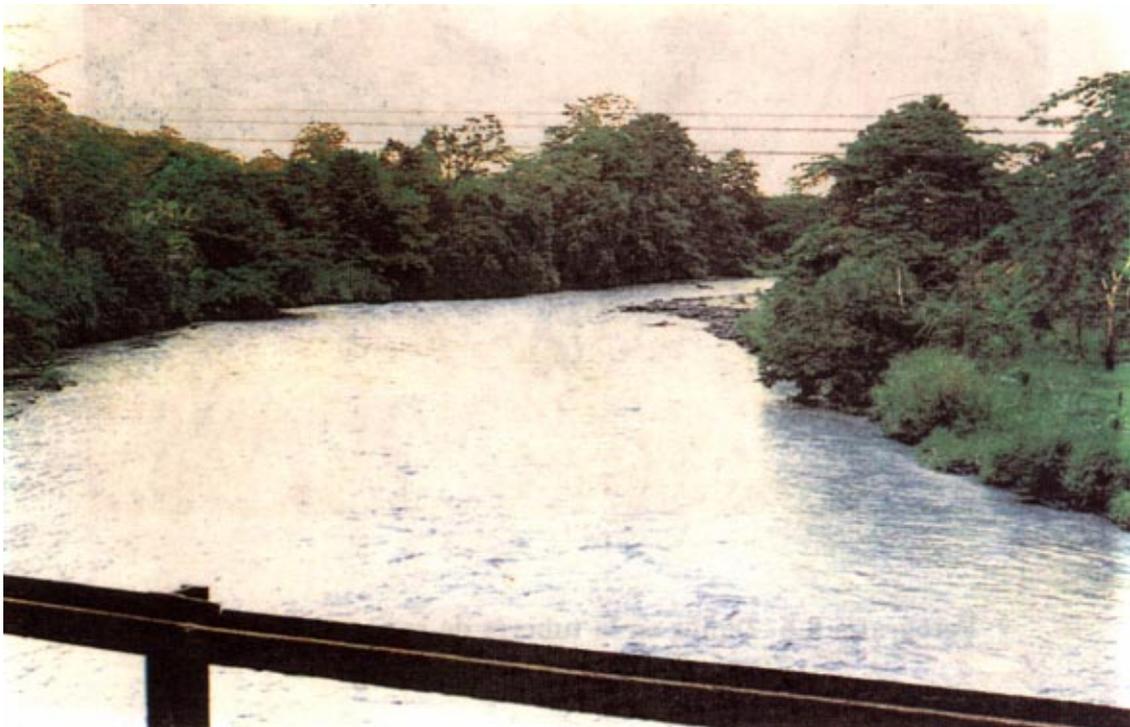
Fotografía 8.4
Cuenca del río Banano

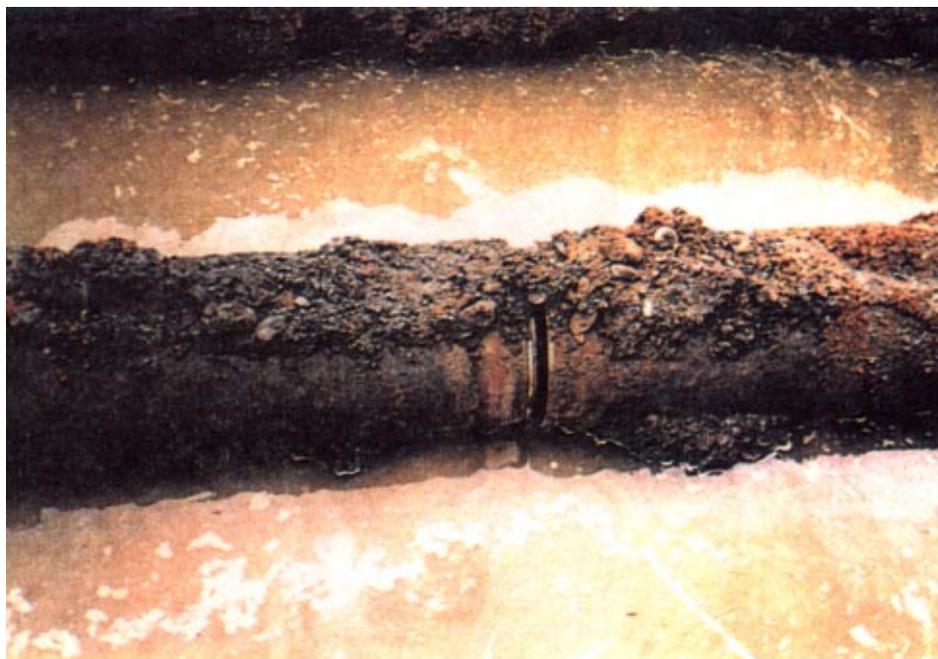
Fotografía 8.5 Daños en la tubería de concreto de 500 mm

- Coordinación responsable de la rehabilitación de la conducción de 500 mm de diámetro entre la planta de tratamiento y el tanque Las Pilas. Debido a la magnitud de los daños que sufrió esta tubería se tomó la decisión de mantener en forma exclusiva un ingeniero al frente del grupo responsable de ejecutar las reparaciones (fotografías 8.5 a 8.6). Este grupo de trabajo laboró en forma continua 12 horas durante 60 días y concluyó las reparaciones 30 días después laborando 6 días por semana.

Para este trabajo fue necesario contratar equipo pesado para excavación y relleno de zanjas y manipulación de tubería, así como la cuadrillas de soldadores y albañilería de RECOPE. Se contactó a los fabricantes de la tubería para obtener recomendaciones para la reparación de esta tubería.

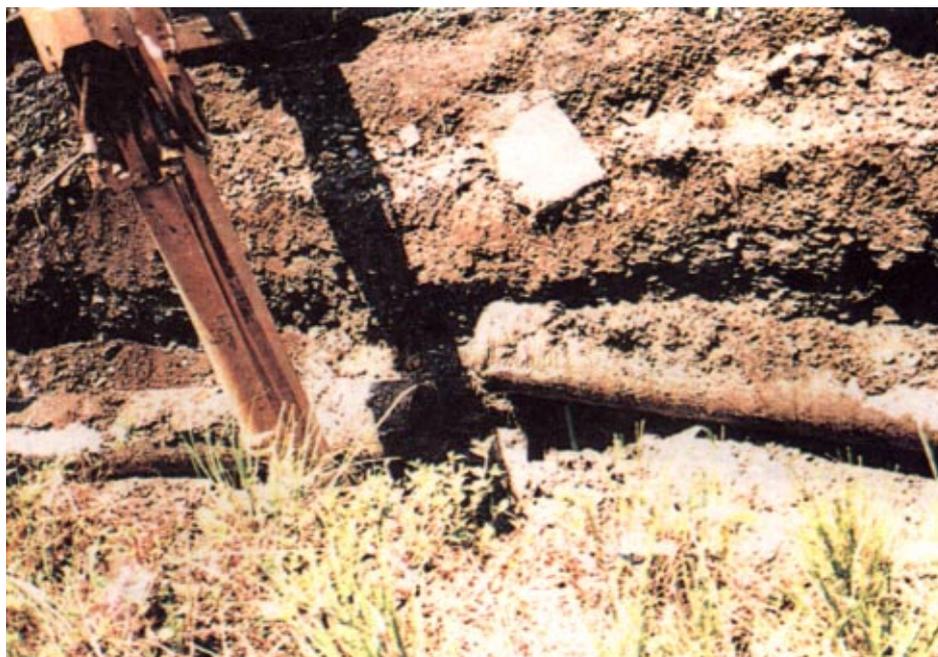
Fotografía 8.6 Daños en la tubería de concreto de 500 mm
