6.3 SERVICIOS COMUNES PARA LOS DOS BLOQUES

6.3.1 LABORATORIO CLINICO

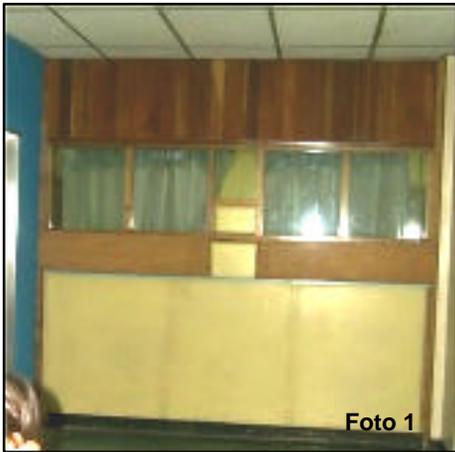
<p style="text-align: right;">Foto 1</p>	<p>La modificaciones espaciales realizadas en el servicio están hechas con materiales livianos. En el pasillo de circulación general, frente a los ascensores existe una división de madera y vidrio con una altura aproximada de 2.50m delimitando la oficina del jefe del servicio Foto1. En este tipo de divisiones el sistema de soporte puede fallar por deformación impuesta lo cual puede ocasionar la rotura de los vidrios causando daño a las personas y obstrucción de la circulación .</p> <p>Mediano Riesgo para la Vida Alto Riesgo de Pérdida Funcional Bajo Riesgo de Pérdida del Bien</p>

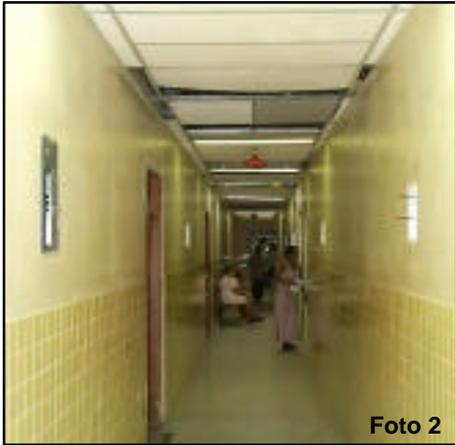
<p style="text-align: right;">Foto 2</p>	<p>Hay presencia de cielos falsos en las áreas de circulación Foto2. Estos elementos se encuentran en mal estado de conservación, a excepción del área de toma de muestras donde son recientes. En general hacen falta módulos (láminas) y en su gran mayoría presentan filtraciones provenientes de las tuberías de aguas negras. Por deformación o falla del soporte estos paneles se pueden caer sobre las personas y y provocar la obstrucción de la circulación.</p> <p>Bajo Riesgo para la Vida Mediano Riesgo de Pérdida Funcional Mediano Riesgo de Pérdida del Bien</p>
4						
<table border="1"> <tr> <td>2</td> <td>3</td> </tr> <tr> <td>6</td> <td></td> </tr> </table>	2	3	6

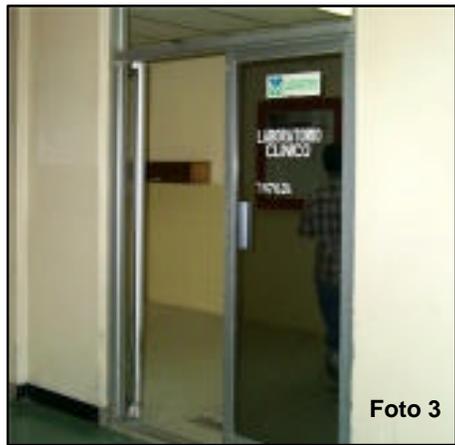
<p style="text-align: right;">Foto 3</p>	<p>Hay tres tipologías de puertas: de madera, de madera y vidrio y de vidrio con marco en madera, estas últimas ubicadas en el ingreso principal Foto3. En esta tipología por deformación impuesta en el soporte los vidrios pueden colapsar, ocasionado daño a las personas y obstruyendo la circulación.</p> <p>Mediano Riesgo para la Vida Mediano Riesgo de Pérdida Funcional Bajo Riesgo de Perdida del Bien</p>

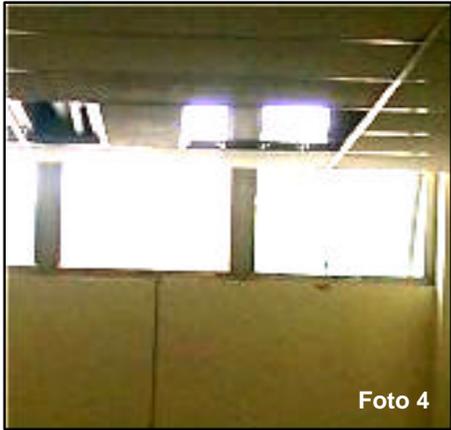
<p style="text-align: right;">Foto 4</p>	<p>El servicio posee ventanas altas , abatibles hacia fuera Foto4. Un alto número de vidrios se encuentran rotos, las ventanas están descolgadas ya que presentan fallas en su sujeción corriendo el riesgo de caer hacia el exterior ocasionando daño a personas.</p> <p>Alto Riesgo para la Vida Mediano Riesgo de Pérdida Funcional Bajo Riesgo de Perdida del Bien</p>
2	3					
<p>6. Sistemas de iluminación</p> <table border="1" style="margin-left: 10px;"> <tr> <td>5</td> <td> </td> </tr> <tr> <td> </td> <td> </td> </tr> </table>	5

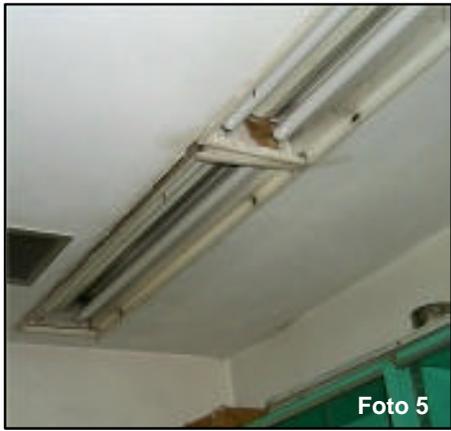
<p style="text-align: right;">Foto 5</p>	<p>El servicio posee lámparas fluorescentes empotradas en el cielo raso. Un alto porcentaje de estas lámparas se encuentran incompletas, hacen falta tubos y el acrílico protector Foto5. Estas lámparas pueden caerse quedando inoperativas y causar daño a las personas, además de implicar riesgo de incendio por cortocircuito.</p> <p>Bajo Riesgo para la Vida Mediano Riesgo de Pérdida Funcional Alto Riesgo de Pérdida del Bien</p>

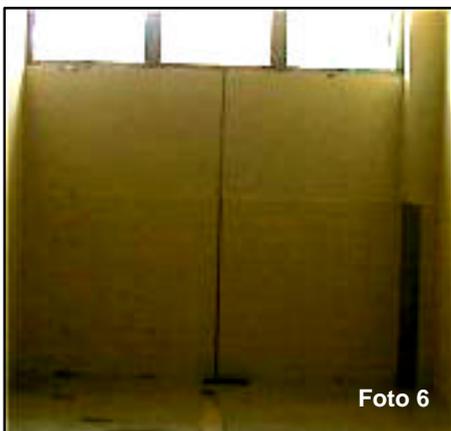
<p style="text-align: right;">Foto 6</p>	<p>Existe una Junta de Constructiva localizada en el pasillo general. Presenta tapajuntas metálico en losa y en la parte superior de la pared existe una ventana corrida alta Foto6. En un sismo se puede dar el desprendimiento del protector de la junta, provocando daño en el repello y enchape, generando confusión y pánico de los usuarios por relacionar erróneamente el comportamiento de la Junta constructiva con el colapso físico de las edificaciones. Las ventanas como elementos fijos atravesados en la junta pueden colapsar por trabajar como elementos rígidos independientes.</p> <p>Bajo Riesgo para la Vida Mediano Riesgo de Pérdida Funcional Bajo Riesgo de Pérdida del Bien</p>
1	3					
7

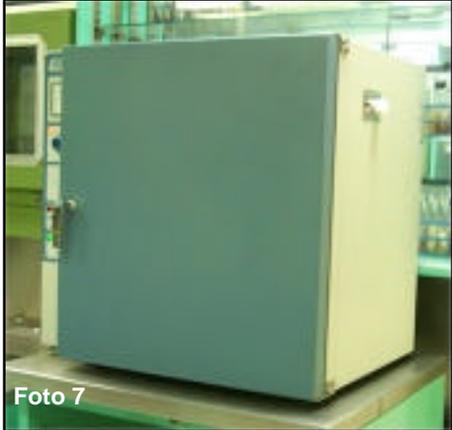
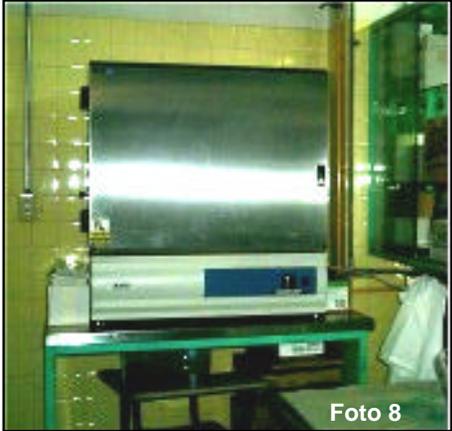
<p>Foto 7</p>	<p>Hornos eléctricos Fotos 7 y 8 y otros equipos pesados ubicados simplemente apoyados sobre muebles bajos cercanos a elementos vidriados que contengan sustancias líquidas pueden caer del elemento de soporte, quedando desconectados de la fuente de poder, sufrir desplazamiento o caída y como consecuencia sufrir un daño interno, bloqueo de la circulación y causar daño a personas y/o otros equipos.</p>
11A	11B					
<p>2. Horno Bacteriológico</p> <table border="1" data-bbox="248 1373 345 1453"> <tr> <td>11A</td> <td>11B</td> </tr> <tr> <td> </td> <td> </td> </tr> </table>	11A	11B

<p>Foto 8</p>	<p>Bajo Riesgo para la Vida Alto Riesgo de Pérdida Funcional Alto Riesgo de Pérdida del Bien</p>

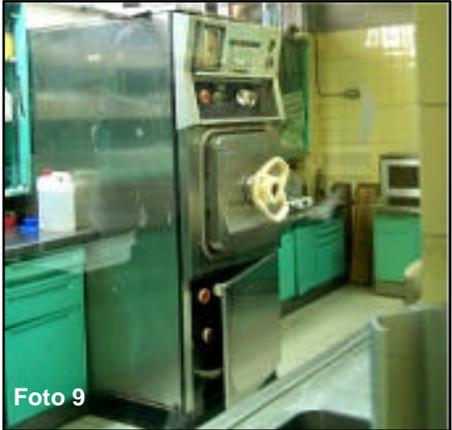
<p>Foto 9</p>	<p>La autoclave Foto9 apoyada en el piso sin un sistema de sujeción puede sufrir desplazamiento o caída y como consecuencia sufrir un daño interno, desconexión, bloqueo de puertas y causar daño a personas y/o otros equipos.</p> <p>Mediano Riesgo para la Vida Alto Riesgo de Pérdida Funcional Alto Riesgo de Pérdida del Bien</p>
8B

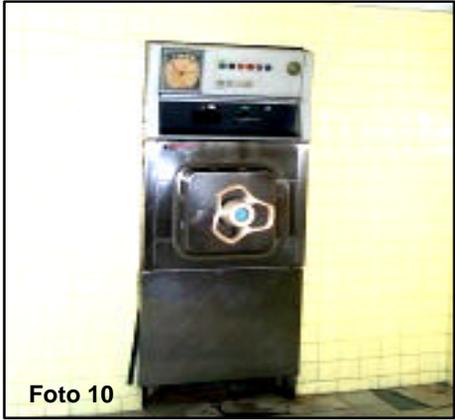
<p>Foto 10</p>	<p>La autoclave Foto10 por no contar con un sistema seguro de sujeción a la pared y la losa, puede sufrir desplazamiento y como consecuencia sufrir un daño interno, desconexión, bloqueo de rutas de evacuación y causar daño a personas y/o otros equipos.</p> <p>Mediano Riesgo para la Vida Alto Riesgo de Pérdida Funcional Alto Riesgo de Pérdida del Bien</p>
8B						
<p>5. Campana de Flujo Laminar</p> <table border="1" data-bbox="248 1346 345 1423"> <tr> <td>11A</td> <td>11B</td> </tr> <tr> <td></td> <td></td> </tr> </table>	11A	11B

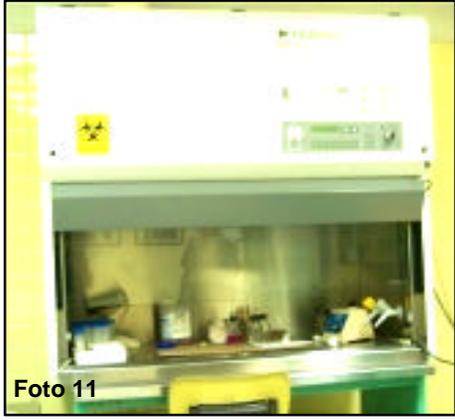
<p>Foto 11</p>	<p>Las campanas de Flujo Laminar Foto11 y otros equipos pesados ubicados simplemente apoyados sobre muebles bajos pueden caer del elemento de soporte, quedando desconectados de la fuente de poder lo cual provocaría que quede inoperativo, sufra daños internos, ocasione daño personas, otros equipos o elementos que se encuentren a su alrededor y obstrucción de la circulación.</p> <p>Mediano Riesgo para la Vida Alto Riesgo de Pérdida Funcional Alto Riesgo de Pérdida del Bien</p>

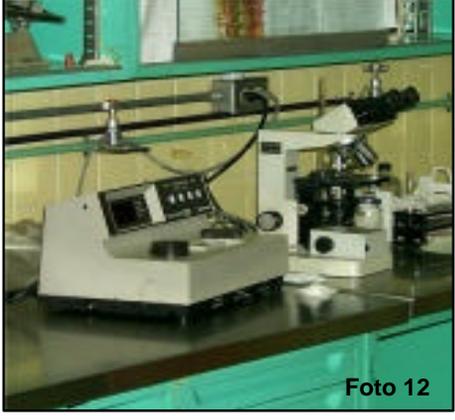
<p>Foto 12</p>	<p>Materiales y equipos ubicados sobre mesas de trabajo Foto12, u otros muebles sin un sistema de sujeción pueden caer del elemento de soporte, quedando desconectados de la fuente de poderlo cual provocaría que quede inoperativo, sufra daños internos, ocasione daño personas, otros equipos o elementos que se encuentren a su alrededor y obstrucción de la circulación</p> <p>Bajo Riesgo para la Vida Alto Riesgo de Pérdida Funcional Alto Riesgo de Pérdida del Bien</p>
11A	11B

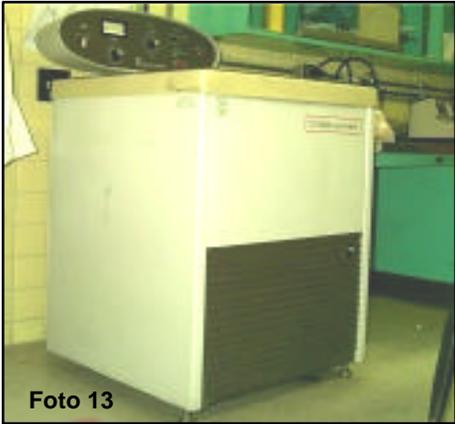
<p>Foto 13</p>	<p>La Centrifuga refrigerada así como otros equipos eléctricos apoyados en el piso que posean un sistema de sujeción pueden sufrir desplazamiento y como consecuencia golpear con otros equipos, sufrir un daño interno, desconexión, bloqueo de rutas de evacuación y causar daño a personas.</p> <p>Mediano Riesgo para la Vida Alto Riesgo de Pérdida Funcional Mediano Riesgo de Pérdida del Bien</p>
<p>8. Ventilador de techo</p> <p>8A</p>

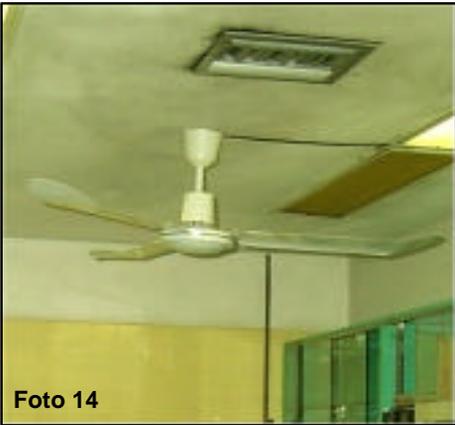
<p>Foto 14</p>	<p>El servicio posee ventiladores de techo, estos están sujetos al falso cielo con instalaciones eléctricas expuestas. Por falla del sistema de soporte estos elementos pueden caer, quedando inoperativos y ocasionando daño a las personas y posiblemente ocasionar un corto circuito.</p> <p>Mediano Riesgo para la Vida Mediano Riesgo de Pérdida Funcional Alto Riesgo de Pérdida del Bien</p>

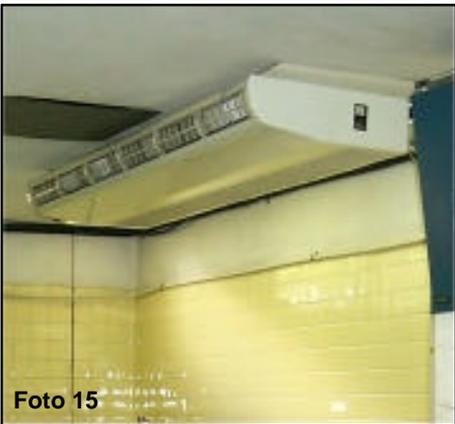
<p>Foto 15</p>	<p>Debido a que el sistema de Aire Acondicionado central se encuentra inoperativo, se instalo en los laboratorios Equipos de Aire Acondicionado del sistema de Split . Estos equipos fueron instalados mediante conexiones expuestas y cuentan con un sistema de sujeción hacia la losa. Por falla del sistema de soporte estos elementos pueden caer , quedando inoperativos y ocasionando daño a las personas y equipos.</p> <p>Alto Riesgo para la Vida Bajo Riesgo de Pérdida Funcional Alto Riesgo de Pérdida del Bien</p>

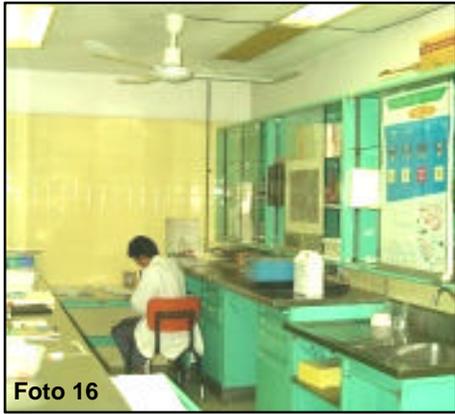
<p>Foto 16</p>	<p>Muebles corridos altos y bajos por falla del sistema de anclaje a piso y muros pueden sufrir desplazamiento, volteo o caída provocado colisión con otros elementos, pérdida del contenido almacenado, daño a equipos y personas y obstrucción de la circulación.</p> <p>Mediano Riesgo para la Vida Alto Riesgo de Pérdida Funcional Mediano Riesgo de Pérdida del Bien</p>
11B						
<p>11. Muebles altos con vidrio</p> <table border="1" data-bbox="248 1331 347 1411"> <tr> <td>3</td> <td>11B</td> </tr> <tr> <td>11E</td> <td>11F</td> </tr> </table>	3	11B	11E	11F

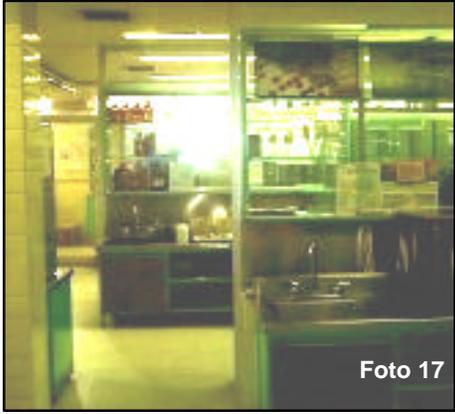
<p>Foto 17</p>	<p>Los laboratorios están divididos por muros a media altura con vidrio, sobre estas divisiones se encuentran ubicados gabinetes de metal y vidrio en donde se almacenan muestras y materiales de trabajo. Por falla de el sistema de soporte estos muebles pueden caer, perdiendo su contenido, causando daño a personas y equipos, y obstruyendo la circulación y espacio de trabajo.</p> <p>Alto Riesgo para la Vida Alto Riesgo de Pérdida Funcional Alto Riesgo de Pérdida del Bien</p>

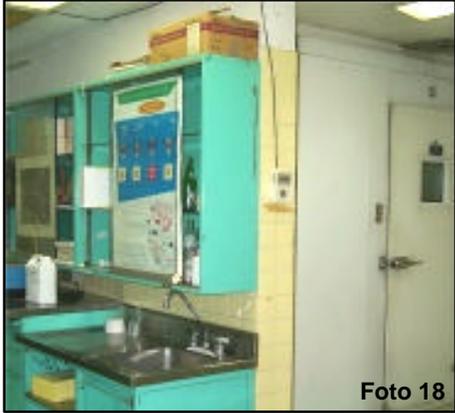
<p>Foto 18</p>	<p>Cajas que contengan material de trabajo, muestras, equipos o sustancias peligrosas, apoyadas sobre estantes o muebles sin contar con un sistema de soporte o sujeción, pueden caer, causando daño a personas o equipos, perdiendo su contenido y obstruir la circulación.</p> <p>Mediano Riesgo para la Vida Mediano Riesgo de Pérdida Funcional Alto Riesgo de Pérdida del Bien</p>
11E	12A					
12B

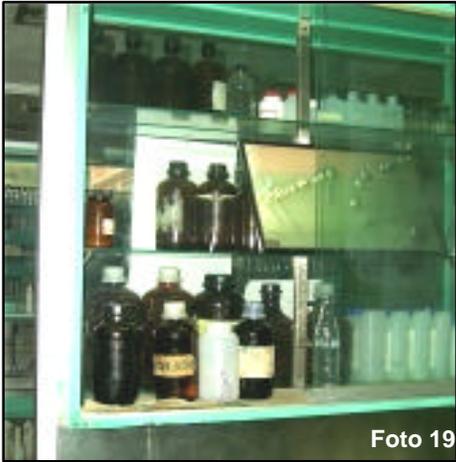
<p>Foto 19</p>	<p>Material de trabajo, envases y recipientes con suministros químicos almacenados sin un sistema de soporte pueden caer o chocar entre ellos y como consecuencia perder su contenido, romperse, ocasionar daño a personas o equipos y pueden sufrir reacciones químicas por contacto con otras sustancias.</p> <p>Alto Riesgo para la Vida Alto Riesgo de Pérdida Funcional Alto Riesgo de Pérdida del Bien</p>
12A	12B					
<p>14. Cilindros de referencia de un Gasómetro</p> <table border="1" data-bbox="245 1396 342 1476"> <tr> <td>12C</td> <td> </td> </tr> <tr> <td> </td> <td> </td> </tr> </table>	12C

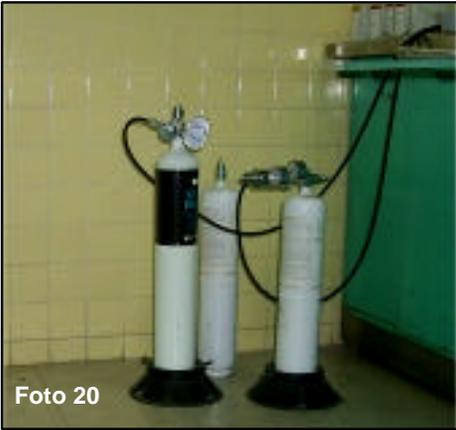
<p>Foto 20</p>	<p>Cilindros de gas , oxígeno, oxido nitroso, etc. Pueden sufrir desplazamiento, volteo o caer y como consecuencia quedar desconectados, obstruir la circulación, causar daño a personas y otros elemento, perder o liberar su contenido a altas presiones y constituir un riesgo potencial de incendio y amenaza para el hospital.</p> <p>Alto Riesgo para la Vida Alto Riesgo de Pérdida Funcional Alto Riesgo de Pérdida del Bien</p>

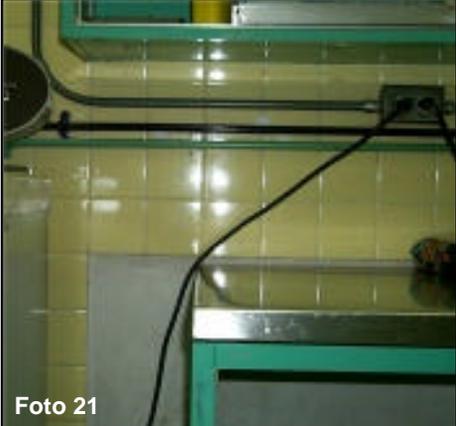
<p>Foto 21</p>	<p>Se encontró en todo el servicio la presencia de instalaciones eléctricas expuestas. Por falla del sistema de instalación y el sistema de soporte a muros estos elementos constituyen un peligro para la seguridad del Hospital, siendo posibles causantes de cortos circuitos e incendios.</p> <p>Alto Riesgo para la Vida Alto Riesgo de Pérdida Funcional Alto Riesgo de Pérdida del Bien</p>
