#### **6.3.4 CENTRAL DE ESTERILIZACION Y EQUIPOS**

El servicio se encuentra ubicado en el **Segundo Piso del Bloque Médico Quirúrgico B.M.Q)**

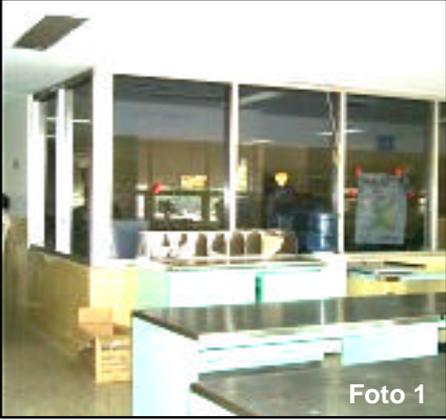
<p>Foto 1</p> <p><b>En metal y vidrio</b>, utilizada para conformar espacios, se encuentran instaladas sobre pared baja <b>Foto 1</b> . Este elemento no presenta un sistema de soporte adecuado. Lo cual puede ocasionar la rotura de los vidrios por deformación impuesta, causando daño a las personas, obstrucción de la circulación y a los equipos que se encuentran almacenados en el área.</p> <p><b>Bajo Riesgo para la Vida</b>  <b>Mediano Riesgo de Pérdida Funcional</b>  <b>Mediano Riesgo de Pérdida del Bien</b></p>

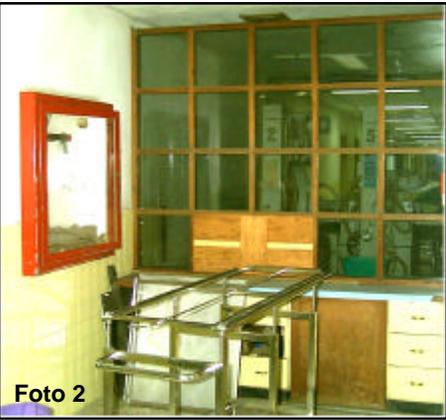
<p>Foto 2</p> <p><b>En madera y vidrio</b>, utilizada para separar espacios. Actualmente el espacio esta siendo utilizado como depósito de equipos que están en uso y equipos que se encuentran fuera de servicio <b>Foto 2</b> . La falla del soporte puede ocasionar la rotura de los vidrios por deformación impuesta, causando daño a las personas, obstrucción de la circulación y a los equipos que se encuentran almacenados en el área.</p> <p><b>Bajo Riesgo para la Vida</b>  <b>Mediano Riesgo de Pérdida Funcional</b>  <b>Mediano Riesgo de Pérdida del Bien</b></p>

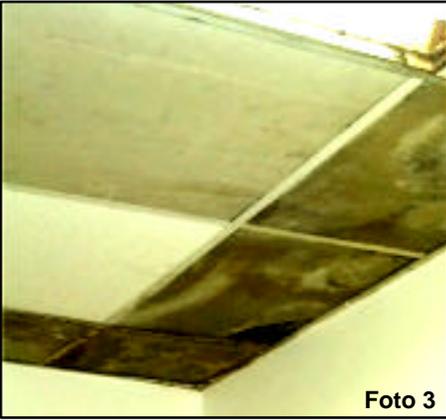
<p>Foto 3</p> <p>En el servicio hay presencia de cielos falsos con estructura de metal y laminas de panelit en las áreas que fueron destinadas para vestidores. Estos elementos se encuentran en mal estado de conservación, hay módulos (láminas) que hacen falta y en su gran mayoría presenta filtraciones provenientes de las tuberías de aguas negras <b>Foto 3</b>. Por deformación o falla del soporte estos paneles se pueden caer sobre las personas y equipos provocando la obstrucción de la circulación.</p> <p><b>Bajo Riesgo para la Vida</b>  <b>Mediano Riesgo de Pérdida Funcional</b>  <b>Mediano Riesgo de Pérdida del Bien</b></p>

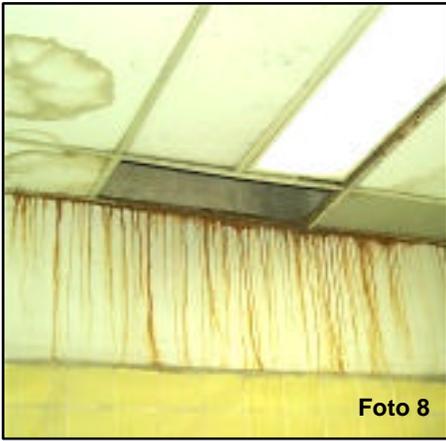
<p style="text-align: right;"><b>Foto 8</b></p>	<p>En las áreas donde hay falso cielo las lámparas son fluorescentes suspendidas, la mayoría de estas luminarias se encuentran empotradas y con su respectiva protección, debido a las filtraciones provenientes de las tuberías la estructura del falso cielo y las luminarias están oxidadas <b>Foto 8</b></p> <p><b>Mediano Riesgo para la Vida</b>  <b>Mediano Riesgo de Pérdida Funcional</b>  <b>Alto Riesgo de Pérdida del Bien</b></p>

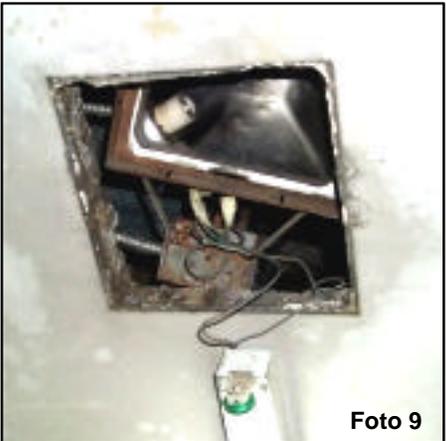
<p style="text-align: right;"><b>Foto 9</b></p>	<p>Hay áreas en donde se observan luminarias fuera de servicio se encontraron instalados otro tipo de artefactos con conexiones improvisadas, sin protección y los cables expuestos <b>Foto 9</b>.</p> <p>Los tubos fluorescentes sin protección y las lámparas que no están correctamente sujetadas pueden caerse y causar daño a las personas. El no poseer una correcta instalación, provocará que este artefacto quede inoperativo además de poder causar un corto circuito.</p> <p><b>Bajo Riesgo para la Vida</b>  <b>Mediano Riesgo de Pérdida Funcional</b>  <b>Alto Riesgo de Pérdida del Bien</b></p>				
<b>7. Enchapes y revestimientos</b>       <table border="1" style="width: 50px; height: 50px; margin-left: auto; margin-right: auto;"> <tr> <td style="text-align: center;">7</td> <td style="width: 20px; height: 20px;"></td> </tr> <tr> <td style="width: 20px; height: 20px;"></td> <td style="width: 20px; height: 20px;"></td> </tr> </table>	7

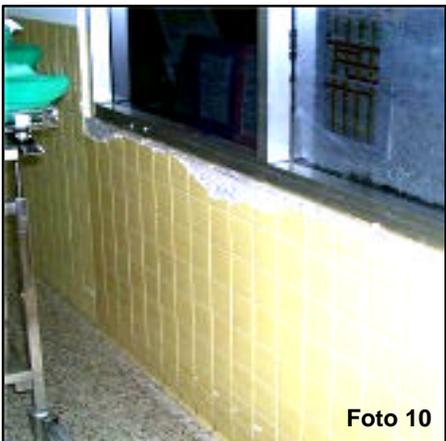
<p style="text-align: right;"><b>Foto 10</b></p>	<p>Todo el servicio presenta enchape cerámico, de 10 x 10 cm. En el caso de circulaciones a media altura <b>Foto 10</b> y en otras áreas de piso a techo. Como consecuencia de un sismo es posible que las paredes del edificio sufran deformaciones y esto provocara el desprendimiento de algunas piezas, causando obstrucción del paso, posible daño a las personas y equipos. Dicho desprendimiento puede ocasionar confusión y pánico en las personas.</p> <p><b>Bajo Riesgo para la Vida</b>  <b>Mediano Riesgo de Pérdida Funcional</b>  <b>Mediano Riesgo de Pérdida del Bien</b></p>

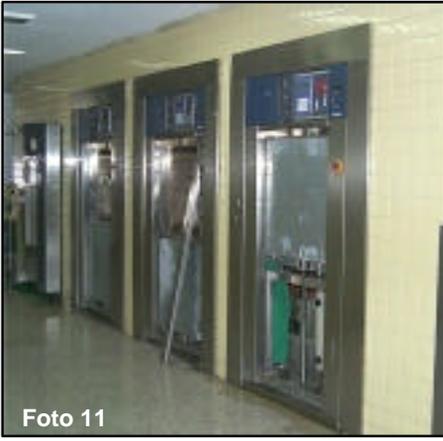
<p>Foto 11</p>

<p>Foto 12</p>	<p>El servicio dispone de cuatro esterilizadores eléctricos / Autoclaves empotradas, de las cuales dos se encuentran en buen estado y dos en mal estado <b>Foto 11</b>, algunos se observaron sin sus dispositivos de protección, sus tuberías no son del tipo flexible.</p> <p>Los equipos presentan fugas de vapor y agua produciendo corrosión en sus soportes <b>Foto 12</b>. Estos equipos están expuestos a sufrir: desplazamiento, daño interno, inoperatividad, rotura, desconexión y por consiguiente dejar inoperativo el servicio y ocasionar daño a las personas.</p> <p>El sistema de aire acondicionado central del Hospital se encuentra inoperativo, debido a las altas temperaturas provocadas por las autoclaves la puerta de inspección de los equipos fue removida y sustituida por una reja, esta situación incrementa el nivel de contaminación del ambiente.</p> <p><b>Mediano Riesgo para la Vida</b>  <b>Alto Riesgo de Pérdida Funcional</b>  <b>Alto Riesgo de Pérdida del Bien</b></p>

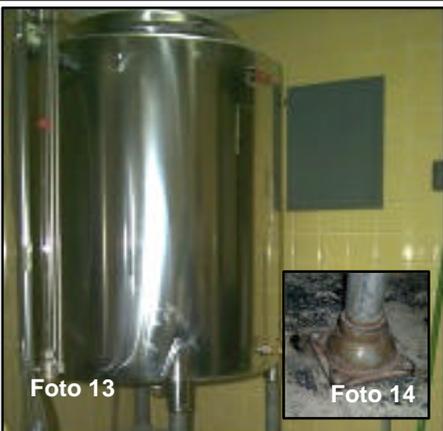
<p>Foto 13</p>

<p>Foto 14</p>	<p>El servicio cuenta con un destilador de agua para los esterilizadores <b>Foto 13</b>, este equipo aun no se ha instalado ni utilizado y no presenta ningún tipo de conexiones, así como tampoco dispositivos de anclaje <b>Foto 14</b>. Estos tipos de aparatos están expuestos a sufrir: desplazamiento o caída obstruyendo la circulación.</p> <p><b>Alto Riesgo para la Vida</b>  <b>Alto Riesgo de Pérdida Funcional</b>  <b>Alto Riesgo de Pérdida del Bien</b></p>
9

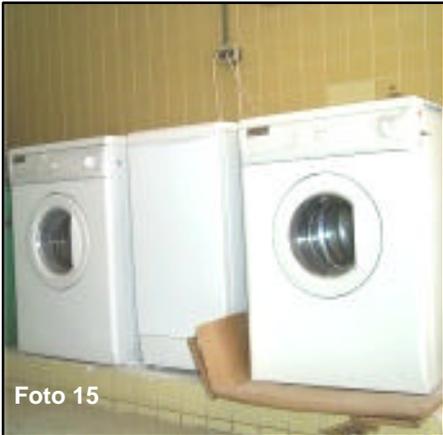
<p>Foto 15</p>	<p>En un área de este servicio se encuentran una lavadora y una secadora del tipo domestico <b>Foto15</b>, ubicadas sobre una base de concreto, estos aparatos no tienen ningún sistema de sujeción por lo que podrían desplazarse, volcarse, obstruir vías de circulación, quedar inoperativos o sufrir daño interno así como provocar daño a personas.</p> <p><b>Mediano Riesgo para la Vida</b>  <b>Bajo Riesgo de Pérdida Funcional</b>  <b>Alto Riesgo de Pérdida del Bien</b></p>
	8B

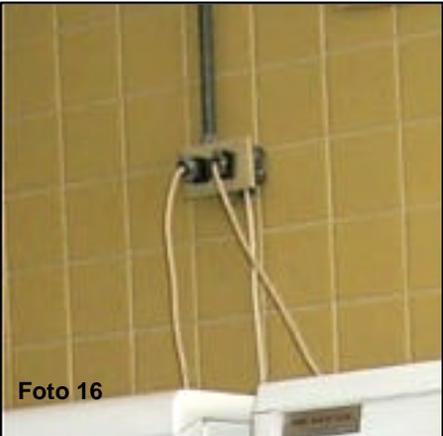
<p>Foto 16</p>	<p>Para la alimentación eléctrica de estos aparatos se utilizan conexiones expuestas <b>Foto 16</b>, este tipo de instalaciones podrían sufrir desconexión.</p> <p><b>Bajo Riesgo para la Vida</b>  <b>Bajo Riesgo de Pérdida Funcional</b>  <b>Alto Riesgo de Pérdida del Bien</b></p>

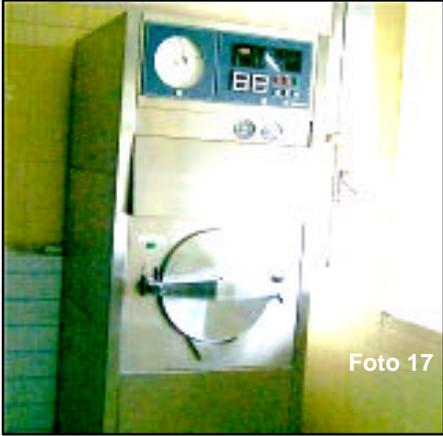
<p>Foto 17</p>	<p>En este servicio se encuentra un autoclave que trabaja con oxido de etileno <b>Foto 17</b>, no presenta sistema de sujeción o anclaje, es un equipo que hasta la fecha no se ha puesto en funcionamiento.</p> <p><b>Alto Riesgo para la Vida</b>  <b>Bajo Riesgo de Pérdida Funcional</b>  <b>Alto Riesgo de Pérdida del Bien</b></p>
9

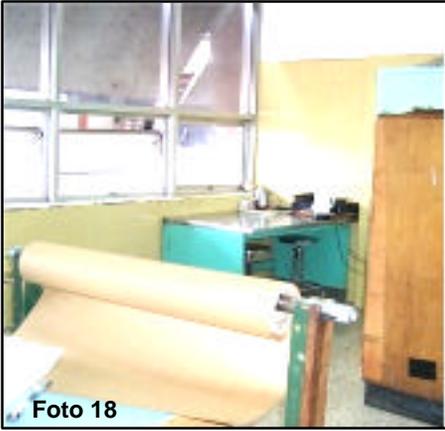
<p>Foto 18</p>	<p>En este servicio se hallan escritorios, armarios, porta rollos de papel, estanterías, y otros muebles <b>Foto 18</b>. Este mobiliario no presenta sistemas de anclaje o sujeción por lo que están expuestos a desplazarse, colisionar con otros objetos, caída del contenido que hay en ellos, obstruir vías de circulación y/o evacuación y dañar a otros equipos y personas.</p> <p><b>Bajo Riesgo para la Vida</b>  <b>Mediano Riesgo de Pérdida Funcional</b>  <b>Bajo Riesgo de Pérdida del Bien</b></p>
11B						
<p><b>6. Armarios</b></p> <table border="1" data-bbox="250 1291 347 1392"> <tr> <td>9</td> <td>10</td> </tr> <tr> <td>11B</td> <td></td> </tr> </table>	9	10	11B

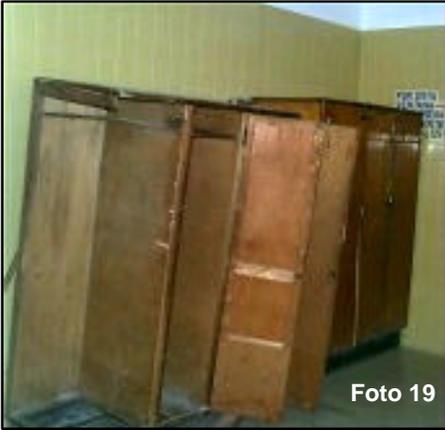
<p>Foto 19</p>	<p>En este servicio se observan armarios altos de madera, algunos de los cuales se encuentran en mal estado y ubicados en áreas de circulación <b>Foto 19</b>, al volcarse o caer obstruirían vías de evacuación y circulación.</p> <p><b>Mediano Riesgo para la Vida</b>  <b>Bajo Riesgo de Pérdida Funcional</b>  <b>Bajo Riesgo de Pérdida del Bien</b></p>

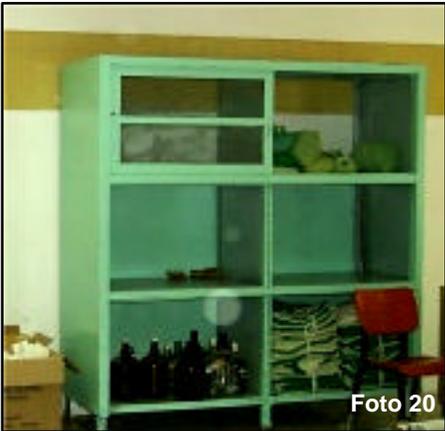
<p>Foto 20</p>	<p>En este servicio se observan estanterías de vidrio y madera, con 1.80 de altura <b>Foto 20</b>, ubicados en áreas de circulación, utilizados para guardar material estéril de tela y de vidrio, al volcarse o caer obstruirían vías de evacuación y circulación. Este mobiliario no presenta un adecuado anclaje o sistema de sujeción por lo que están expuestos a desplazarse, colisionar con otros objetos, caída del contenido que hay en ellos, obstruir vías de circulación y/o evacuación y dañar a otros equipos y personas.</p> <p><b>Alto Riesgo para la Vida</b>  <b>Mediano Riesgo de Pérdida Funcional</b>  <b>Mediano Riesgo de Pérdida del Bien</b></p>
11E

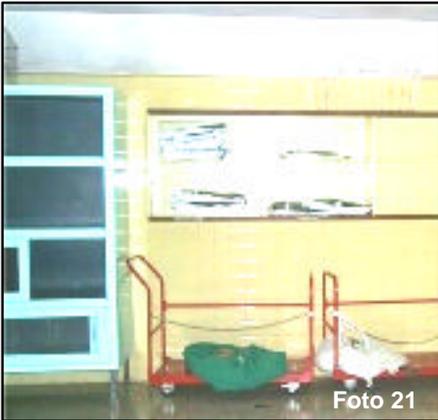
<p>Foto 21</p>	<p>Los muebles con ruedas utilizados en este servicio, para contener o transportar el material <b>Foto 21</b>, pueden desplazarse, colisionar con otros equipos, voltearse, obstruir vías de circulación e implicar riesgo de daño a otros equipos.</p> <p><b>Bajo Riesgo para la Vida</b>  <b>Bajo Riesgo de Pérdida Funcional</b>  <b>Mediano Riesgo de Pérdida del Bien</b></p>
11B	11C					
<p><b>9. Repisas y mesas de trabajo</b></p> <table border="1" data-bbox="251 1333 349 1428"> <tr> <td>11B</td> <td>11F</td> </tr> <tr> <td> </td> <td> </td> </tr> </table>	11B	11F

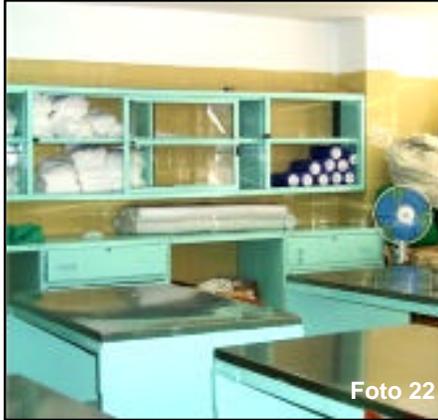
<p>Foto 22</p>	<p>En este servicio se encuentran mesas de trabajo y repisas de madera y vidrio <b>Foto 22</b>, las cuales no presentan un adecuado anclaje o sujeción por lo que están expuestos a caer, desplazarse, colisionar con otros objetos, caída del contenido que hay en ellos, obstruir vías de circulación y/o evacuación y dañar a otros equipos y personas.</p> <p><b>Alto Riesgo para la Vida</b>  <b>Mediano Riesgo de Pérdida Funcional</b>  <b>Mediano Riesgo de Pérdida del Bien</b></p>

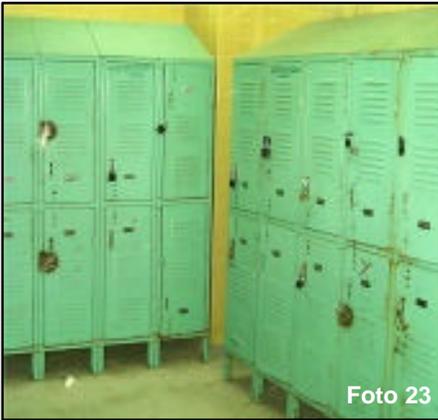
<p>Foto 23</p>	<p>Los lockers de metal <b>Foto 23</b>, no tienen sistema de sujeción o anclaje, sus bases de apoyo presentan deficiencia debido a la corrosión del material, por lo que son propensos a desplazarse, voltearse, obstruir vías de circulación, así como riesgo de peligro a personas.</p> <p><b>Mediano Riesgo para la Vida</b>  <b>Bajo Riesgo de Pérdida Funcional</b>  <b>Mediano Riesgo de Pérdida del Bien</b></p>
11B	11F
