### 6.3.5 LAVANDERIA

Fecha de la evaluación: 23 / 07 / 02

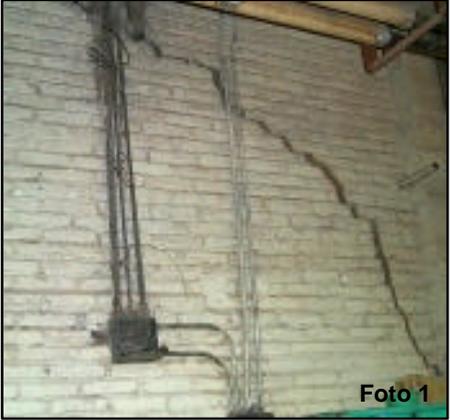
<p style="text-align: right;">Foto 1</p>	<p>Las paredes de este servicio son en su mayoría de ladrillo rafo, en algunas se observan grietas de considerable magnitud, específicamente las que conforman los baños y oficinas <b>Foto 1</b>. Estas paredes altas carecen de refuerzo estructural y han sido perforadas para permitir el paso de tuberías, es urgente su intervención ya que su situación es crítica poniendo en riesgo la vida de las personas.</p> <p><b>Alto Riesgo para la vida</b>  <b>Alto Riesgo de Pérdida Funcional</b>  <b>Alto Riesgo de Pérdida del Bien</b></p>
1	2					
<p><b>2. Cielo Raso</b></p> <table border="1" data-bbox="248 1293 347 1377"> <tr> <td>1</td> <td></td> </tr> <tr> <td></td> <td></td> </tr> </table>	1

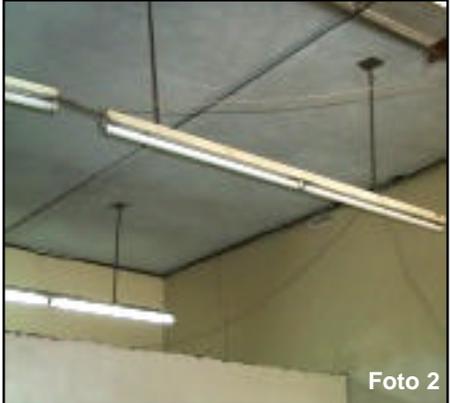
<p style="text-align: right;">Foto 2</p>	<p>El servicio no cuenta con cielo falso. La losa no presenta mayores problemas. En la <b>Foto2</b> se observa como las paredes interiores del servicio están sufriendo deformaciones y se percibe a simple vista la luz existente entre la losa y las paredes.</p> <p><b>Alto Riesgo para la Vida</b>  <b>Alto Riesgo de Pérdida Funcional</b>  <b>Alto Riesgo de Pérdida del Bien</b></p>

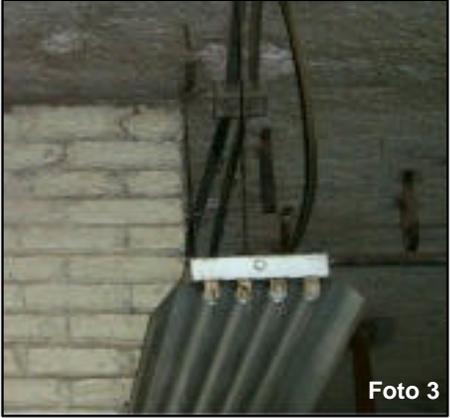
<p style="text-align: right;">Foto 3</p>	<p>El servicio cuenta con lámparas fluorescentes suspendidas, en su gran mayoría los artefactos se encuentran sin protección, y se observan cables eléctricos expuestos. Los tubos fluorescentes sin protección y las lámparas que no están correctamente sujetadas pueden caerse y causar daño a las personas. El no poseer una correcta instalación provocara que este artefacto quede inoperativo, además de implicar riesgo de incendio por cortocircuito. <b>Foto 3</b></p> <p><b>Mediano Riesgo para la Vida</b>  <b>Mediano Riesgo de Pérdida Funcional</b>  <b>Alto Riesgo de Pérdida del Bien</b></p>
5

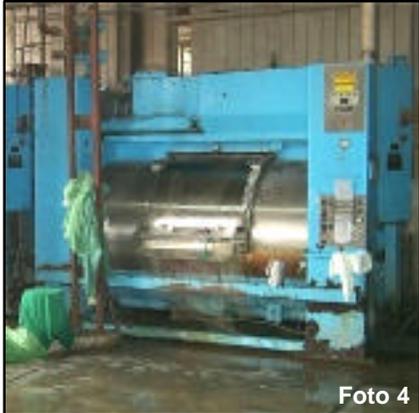
<p style="text-align: right;">Foto 4</p>	<p>El servicio cuenta con 4 lavadoras eléctricas, de las cuales 3 están en funcionamiento, estas tienen un deficiente sistema de sujeción por lo que podrían desplazarse, volcarse, colisionar con otros equipos o elementos cercanos a ellas, ocasionando daño a personas, obstruyendo las áreas de circulación y posiblemente quedando inoperativas. <b>Foto 4</b></p> <p><b>Mediano Riesgo para la Vida</b>  <b>Alto Riesgo de Pérdida Funcional</b>  <b>Alto Riesgo de Pérdida del Bien</b></p>
8B						
<p><b>2. Planchadoras</b></p> <table border="1" data-bbox="240 1293 337 1377"> <tr> <td>8B</td> <td></td> </tr> <tr> <td></td> <td></td> </tr> </table>	8B

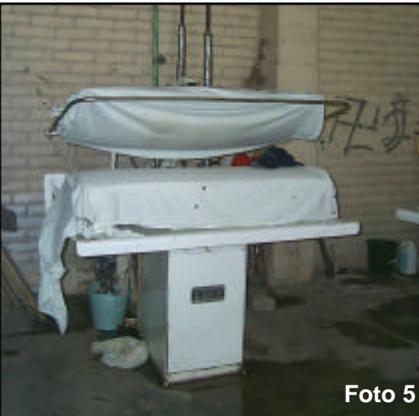
<p style="text-align: right;">Foto 5</p>	<p>El servicio cuenta con 2 planchas eléctricas, una tipo hongo en funcionamiento <b>Foto 5</b>, y una de rodillo o calandria en mal estado, estos equipos tienen deficiente sistema de sujeción por lo que podrían desplazarse, volcarse, colisionar con otros equipos o elementos cercanos a ellas, ocasionar daño a personas, obstruir áreas de circulación y posiblemente quedar inoperativas.</p> <p><b>Mediano Riesgo para la Vida</b>  <b>Alto Riesgo de Pérdida Funcional</b>  <b>Alto Riesgo de Pérdida del Bien</b></p>

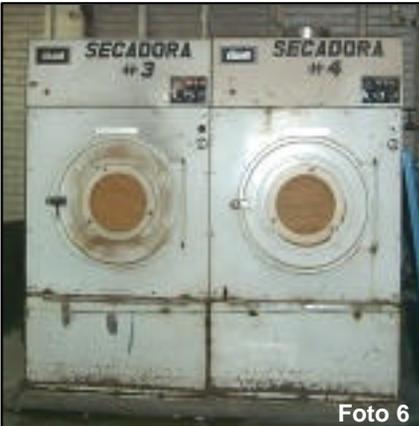
<p style="text-align: right;">Foto 6</p>	<p>El servicio cuenta con 7 secadoras, 6 eléctricas y 1 a gas pendiente de instalación, 4 están en funcionamiento, estos equipos tienen deficiente sistema de sujeción por lo que podría desplazarse, volcarse, colisionar con otros equipos o elementos cercanos a ellas, ocasionar daño a personas, obstruir áreas de circulación y sufrir daños internos <b>Foto 6</b>.</p> <p><b>Mediano Riesgo para la Vida</b>  <b>Alto Riesgo de Pérdida Funcional</b>  <b>Alto Riesgo de Pérdida del Bien</b></p>
8B

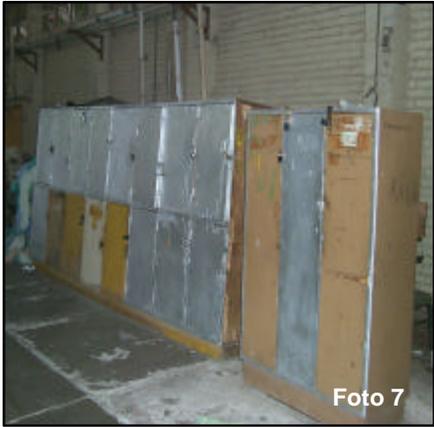
<p style="text-align: right;">Foto 7</p>	<p>En este servicio se hallan armarios <b>Foto 7</b>, mesas grandes de trabajo y escritorios. Este mobiliario no presenta adecuado anclaje o sujeción y están ubicados en áreas de paso por lo que están expuestos a desplazarse, colisionar con otros objetos, perder el contenido que hay en ellos, obstruir vías de circulación y/o evacuación y ocasionar daño a personas.</p> <p><b>Bajo Riesgo para la Vida</b>  <b>Mediano Riesgo de Pérdida Funcional</b>  <b>Bajo Riesgo de Pérdida del Bien</b></p>
6	10					
11B						
<p><b>5. Muebles rodables</b></p> <table border="1" data-bbox="248 1808 347 1892"> <tr> <td>11B</td> <td>11C</td> </tr> <tr> <td></td> <td></td> </tr> </table>	11B	11C

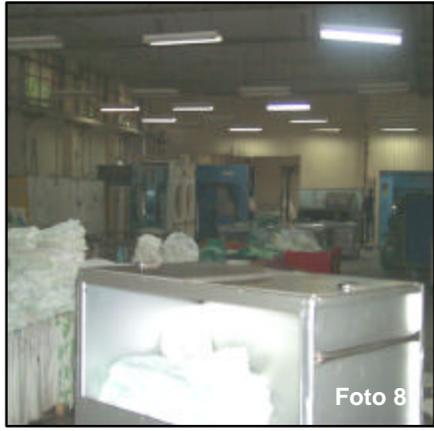
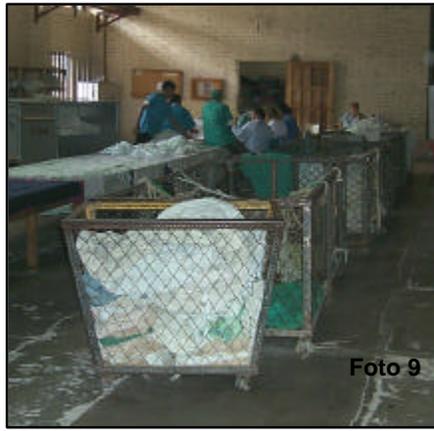
<p style="text-align: right;">Foto 8</p>

<p style="text-align: right;">Foto 9</p>	<p>Carros portátiles metálicos y de tubo y maya metálica, para transporte de ropa son elementos que fácilmente pueden sufrir desplazamiento ya que no cuentan con mecanismos de enganche a muros o sistema de freno para inmovilizar sus ruedas. <b>Foto 8 y 9</b></p> <p><b>Bajo Riesgo para la Vida</b>  <b>Mediano Riesgo de Pérdida Funcional</b>  <b>Mediano Riesgo de Pérdida del Bien</b></p>
