6.3.7 TALLERES

T A L L E R E S

Fecha de la evaluación: 23 / 07 / 02

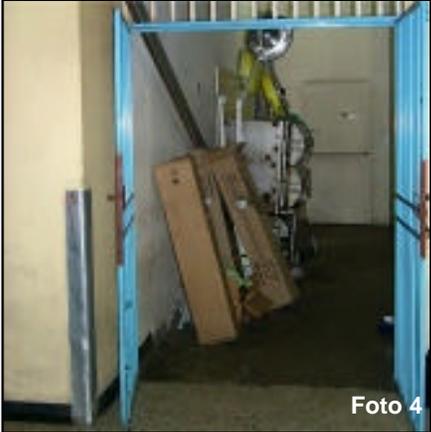
| ELEMENTOS ARQUITECTÓNICOS | | | | | | |
|---|---|--|--|--|---|---|
| <p>4. Puertas</p> <table border="1" data-bbox="245 884 342 968"> <tr> <td>2</td> <td>6</td> </tr> <tr> <td></td> <td></td> </tr> </table> | 2 | 6 | | | <p style="text-align: right;">Foto 4</p> | <p>Portones metálicos. Los talleres en su mayoría cuentan con rejas portones metálicos, de doble hoja. Foto 4 .</p> <p>Y Puertas de madera en el interior de los almacenes (material combustible). Los elementos metálicos presentan insuficiente sistema de sujeción por lo que son vulnerables de desplomarse o desprenderse de sus soportes y caer obstaculizando vías de circulación o evacuación, colisionar con otros elementos y ocasionar daño a personas.</p> <p>Mediano Riesgo para la vida Mediano Riesgo para la Vida Mediano Riesgo de Pérdida Funcional</p> |

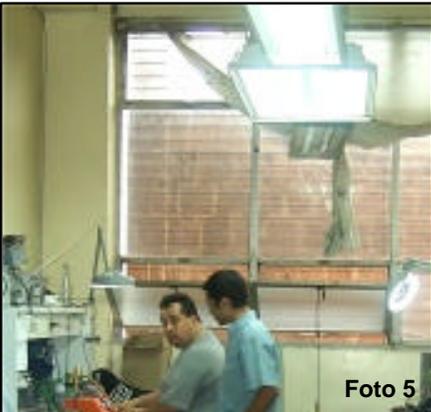
| ELEMENTOS ARQUITECTÓNICOS | | | | | | |
|---|---|--|--|--|---|---|
| <p>5. Ventanas</p> <table border="1" data-bbox="245 1318 342 1402"> <tr> <td>3</td> <td></td> </tr> <tr> <td></td> <td></td> </tr> </table> | 3 | | | | <p style="text-align: right;">Foto 5</p> | <p>Los talleres de biomédica Foto 5 poseen ventanas con marcos de aluminio, abatibles con vidrio fijo. Algunas de las ventanas están descolgadas ya que presentan fallas en su sujeción y los vidrios presentan fisuras. En caso de un sismo los vidrios de las ventanas se pueden romper debido a deformación impuesta en su soporte (marcos), ocasionar daño a las personas y obstruir las circulaciones.</p> <p>Alto Riesgo para la Vida Mediano Riesgo de Pérdida Funcional Mediano Riesgo de Pérdida del Bien</p> |

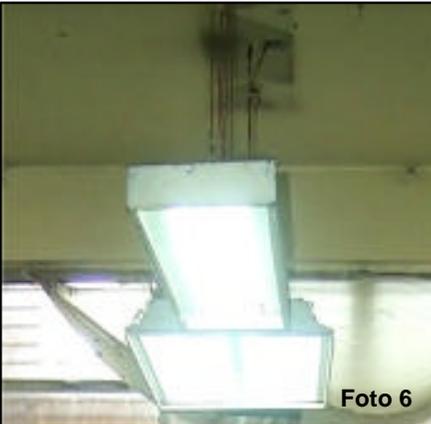
| ELEMENTOS ARQUITECTÓNICOS | | | | | | |
|---|---|--|--|--|---|---|
| <p>6. Sistemas de iluminación</p> <table border="1" data-bbox="245 1776 342 1860"> <tr> <td>5</td> <td></td> </tr> <tr> <td></td> <td></td> </tr> </table> | 5 | | | | <p style="text-align: right;">Foto 6</p> | <p>Estos servicios cuentan con lámparas fluorescentes instaladas en techo Foto 6 , pared y bancos de trabajo, algunos de los artefactos se encuentran sin protección, y se observan cables eléctricos expuestos y conexiones improvisadas. Los tubos fluorescentes sin protección y las lámparas que no están correctamente sujetadas pueden caerse y causar daño a las personas. El no poseer una correcta instalación provocara que este artefacto quede inoperativo, además de implicar riesgo de incendio por cortocircuito.</p> <p>Mediano Riesgo para la Vida Mediano Riesgo de Pérdida Funcional Alto Riesgo de Pérdida del Bien</p> |

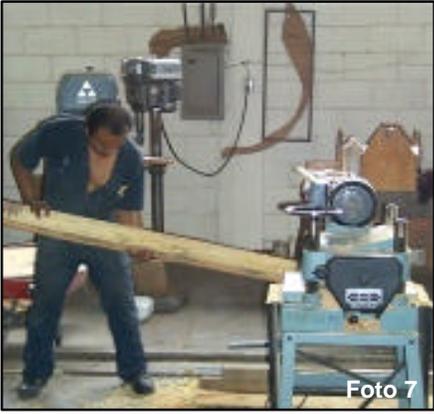
| EQUIPAMIENTO, MOBILIARIO Y MISCELANEOS | | | | | | |
|--|---|--|---|--|--|--|
| <p>1. Equipo pesado</p> <table border="1" data-bbox="245 863 342 947"> <tr> <td>11A</td> <td>8B</td> </tr> <tr> <td></td> <td></td> </tr> </table> | 11A | 8B | | | <p style="text-align: right;">Foto 7</p> | <p>En el taller de carpintería se hace uso de herramientas eléctricas, estos elementos son grandes y pesados (sierras, taladros, tornos, esmeriles) Foto 7, que no cuentan con un sistema de sujeción adecuado, por lo que son susceptibles de ser derribados, desplazarse o volcarse, causar serios accidentes, colisionar con otros objetos, así como obstaculizar vías de circulación.</p> <p>Mediano Riesgo para la Vida Mediano Riesgo de Pérdida Funcional Alto Riesgo de Pérdida del Bien</p> |

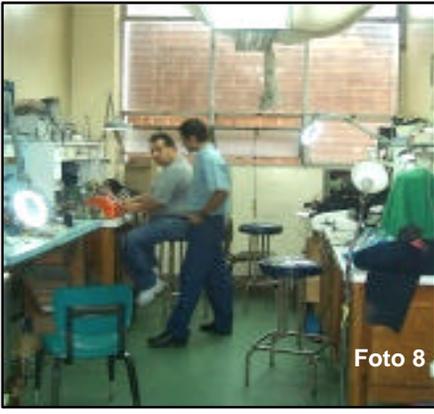
| EQUIPAMIENTO, MOBILIARIO Y MISCELANEOS | | | | | | |
|--|---|--|---|--|--|--|
| <p>2. Taller de Biomédica (Equipo y Mobiliario)</p> <table border="1" data-bbox="245 1304 342 1388"> <tr> <td>9</td> <td>10</td> </tr> <tr> <td>11A</td> <td></td> </tr> </table> | 9 | 10 | 11A | | <p style="text-align: right;">Foto 8</p> | <p>El área que actualmente ocupa este taller de biomédica no fue diseñado para este servicio, el espacio es reducido y hay muchos equipos, herramientas, mobiliario, etc. dispersos por los ambientes. Estos no cuentan con ningún dispositivo de anclaje, sujeción o seguridad por lo que son propensos de desplazarse, volcarse, caer, colisionar con otros objetos, obstaculizar vías de circulación y evacuación y causar daño a personas. Foto8</p> <p>Bajo Riesgo para la Vida Mediano Riesgo de Pérdida Funcional Alto Riesgo de Pérdida del Bien</p> |

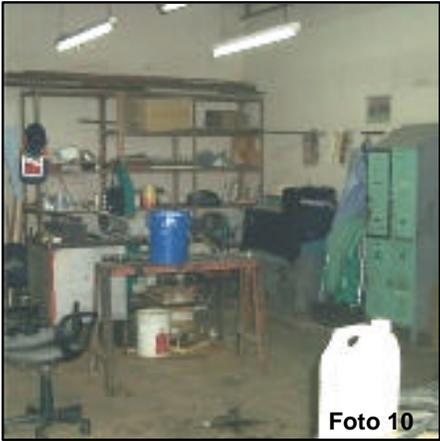
| EQUIPAMIENTO, MOBILIARIO Y MISCELANEOS | | | | | | |
|---|---|--|---|---|--|--|
| <p>4. Estantes, gabinetes y lockers</p> <table border="1" data-bbox="245 884 342 968"> <tr> <td>11B</td> <td>11E</td> </tr> <tr> <td>11F</td> <td></td> </tr> </table> | 11B | 11E | 11F | | <p style="text-align: right;">Foto 10</p> | <p>Los estantes, gabinetes, repisas, etc. Foto 10. encontrados en los talleres, carecen de sistemas de anclaje o sujeción, estos son elementos que presentan una gran facilidad de desplazamiento, volcamiento y pérdida de los componentes colocados en ellos, así como colisión con otros objetos, obstrucción de vías de circulación y posible daño a personas.</p> <p>Mediano Riesgo para la Vida Mediano Riesgo de Pérdida Funcional Mediano Riesgo de Pérdida del Bien</p> |

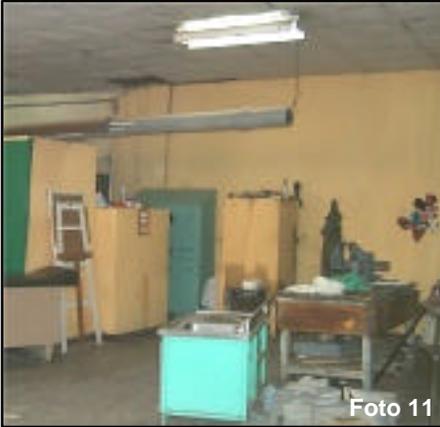
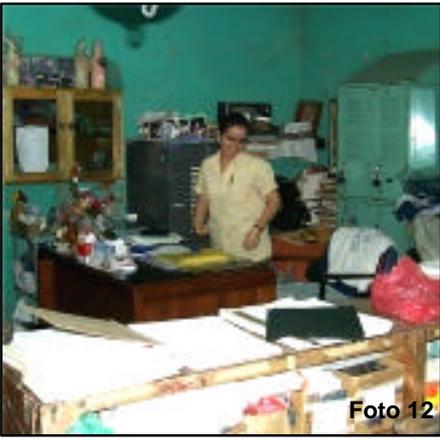
| EQUIPAMIENTO, MOBILIARIO Y MISCELANEOS | | | | | | |
|---|---|--|---|---|--|--|
| <p>5. Muebles de oficina</p> <table border="1" data-bbox="245 1808 342 1892"> <tr> <td>11A</td> <td>11B</td> </tr> <tr> <td>11E</td> <td>11F</td> </tr> </table> | 11A | 11B | 11E | 11F | <p style="text-align: right;">Foto 11</p> <p style="text-align: right;">Foto 12</p> | <p>Los talleres cuentan con un área para oficinas en las cuales se observan diversos tipos de mobiliario como ser anaqueles, armarios pequeños, repisas de madera, estantes, escritorios, etc. Foto 11 y 12 . Los cuales carecen de anclaje o sujeción por lo que están expuestos a caer, desplazarse, colisionar con otros objetos, caída del contenido que hay en ellos, obstruir vías de circulación y/o evacuación y daño a otros elementos y personas.</p> <p>Alto Riesgo para la Vida Mediano Riesgo de Pérdida Funcional Mediano Riesgo de Pérdida del Bien</p> |

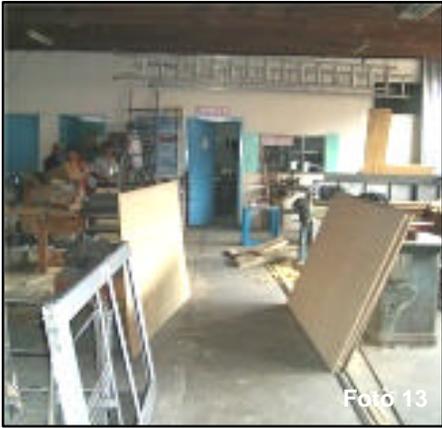
| EQUIPAMIENTO, MOBILIARIO Y MISCELÁNEOS | | | | | | |
|--|---|--|---|--|---|--|
| <p>6. Otros elementos</p> <table border="1" data-bbox="245 873 344 957"> <tr> <td>10</td> <td>11A</td> </tr> <tr> <td>11B</td> <td></td> </tr> </table> | 10 | 11A | 11B | | <p>Foto 13</p> | <p>En el taller de carpintería se encontró una escalera colgada en la pared sobre la puerta de acceso, ésta podría caer y herir a personas, dañar a su vez otros elementos y obstaculizar la vía de evacuación.</p> <p>Los equipos eléctricos de trabajo carecen de anclaje o sujeción. Los materiales de trabajo no están clasificados y se encuentran dispersos, muchas veces obstaculizando las circulaciones Foto 13</p> <p>Mediano Riesgo para la Vida Mediano Riesgo de Pérdida Funcional Mediano Riesgo de Pérdida del Bien</p> |

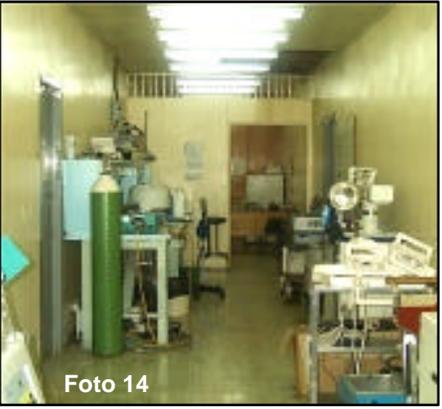
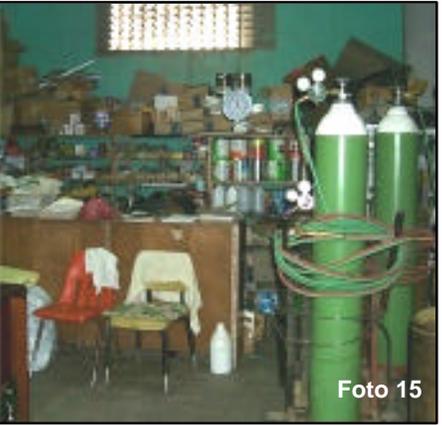
| EQUIPAMIENTO, MOBILIARIO Y MISCELÁNEOS | | | | | | |
|--|---|--|---|--|---|--|
| <p>7. Cilindros de oxígeno</p> <table border="1" data-bbox="245 1766 344 1850"> <tr> <td>12C</td> <td></td> </tr> <tr> <td></td> <td></td> </tr> </table> | 12C | | | | <p>Foto 14</p> <p>Foto 15</p> | <p>Los cilindros de oxígeno encontrados en los talleres Carecen de sujeción o anclaje Foto 14 y los que se mantienen sobre soportes con ruedas no tienen dispositivos de frenos por lo que son susceptibles de desplazarse Foto 15 , así mismo se observó que carecen de su capuchón para evitar que al caerse se rompa la válvula y causen mayor problema, estos elementos en caso de caerse podría darse la pérdida de su contenido creando una situación de alto peligro.</p> <p>Alto Riesgo para la Vida Alto Riesgo de Pérdida Funcional Alto Riesgo de Pérdida del Bien</p> |

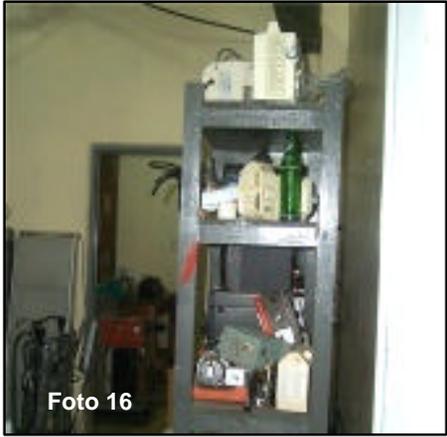
| EQUIPAMIENTO, MOBILIARIO Y MISCELÁNEOS | | |
|--|---|--|
| 8. Estantes de madera | <p>Foto 16</p> | <p>En los diferentes talleres se observan estantes de madera, con mas de 1.90m de altura Foto 16 , ubicados en áreas de circulación o adosados a pared, utilizados para guardar equipo y materiales diversos. Este mobiliario no presenta un adecuado anclaje o sujeción por lo que están expuestos a desplazarse, colisionar con otros objetos. produciéndose la caída del contenido que hay en ellos, obstrucción de vías de circulación o evacuación y dañar personas.</p> <p>Alto Riesgo para la Vida Mediano Riesgo de Pérdida Funcional Mediano Riesgo de Pérdida del Bien</p> |

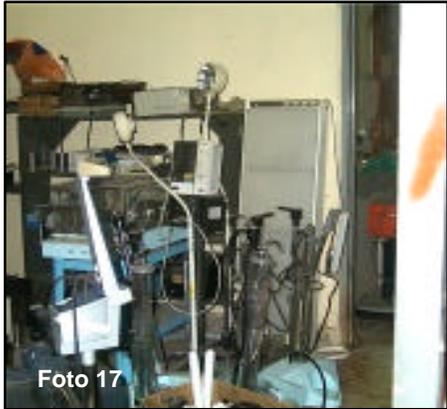
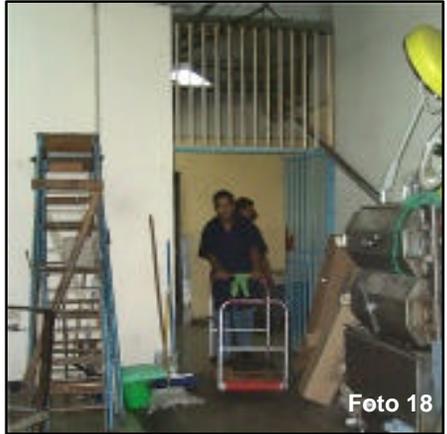
| EQUIPAMIENTO, MOBILIARIO Y MISCELÁNEOS | | |
|--|---|--|
| 10. | <p>Foto 17</p> <p>Foto 18</p> | <p>En la Foto17 se observa el desorden en que se encuentran colocados los diferentes equipos o componentes médicos reparados o pendientes de reparación.</p> <p>La foto 18 muestra como se encuentra obstruida la única vía de acceso o egreso del taller</p> <p>El no disponer de un área especifica o sistema ordenado para el deposito de equipo pendiente de reparación o de reclamar, ocupa espacio en los talleres e implican un riesgo de peligro tanto para el bien como para las personas que se encuentren en el lugar, podría presentarse la situación de objetos que se deslizan o ruedan por el piso y colisionan con otros elementos, rotura del equipo en caso de caída, muebles con bordes puntiagudos que causen heridas a personas, obstrucción de vías de evacuación.</p> <p>Alto Riesgo para la Vida Mediano Riesgo de Pérdida Funcional Mediano Riesgo de Pérdida del Bien</p> |
