CROQUIS: RIO CECECAPA, SANTA BARBARA.

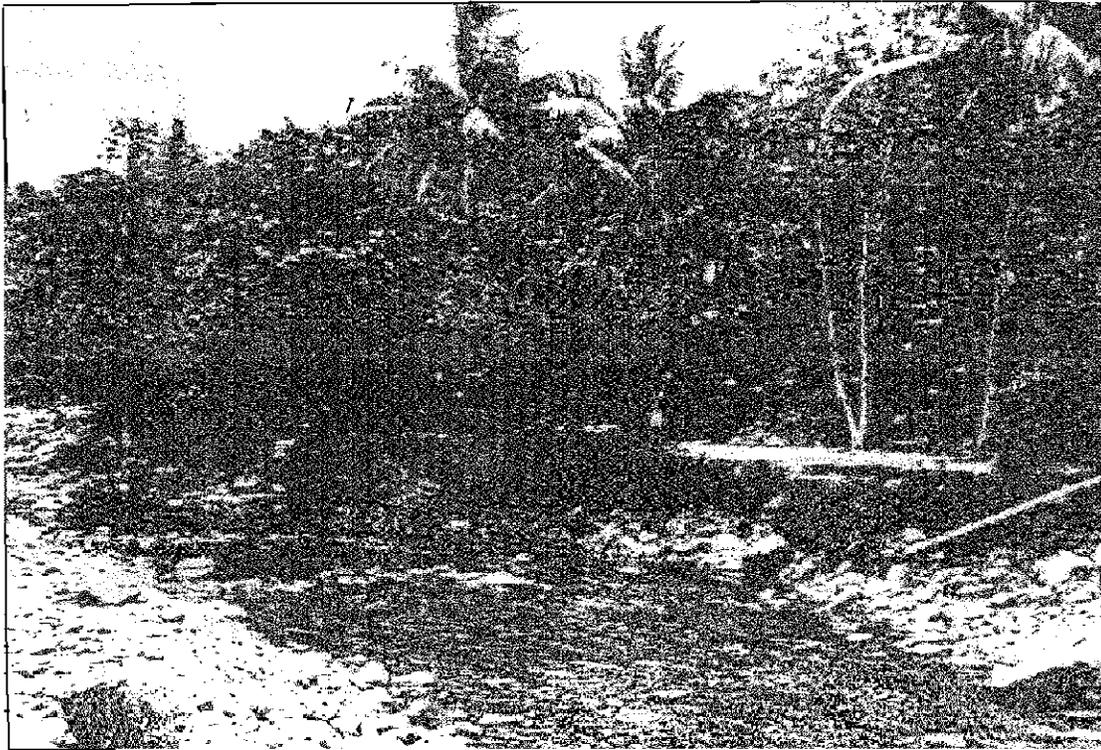
LA MARGEN IZQUIERDA DEL RIO CECECAPA.
EL MURO DE CONTENCIÓN SE CAYÓ POR LA EROSIÓN
DE LA BASE POR LA CRECIDA DE MITCH.

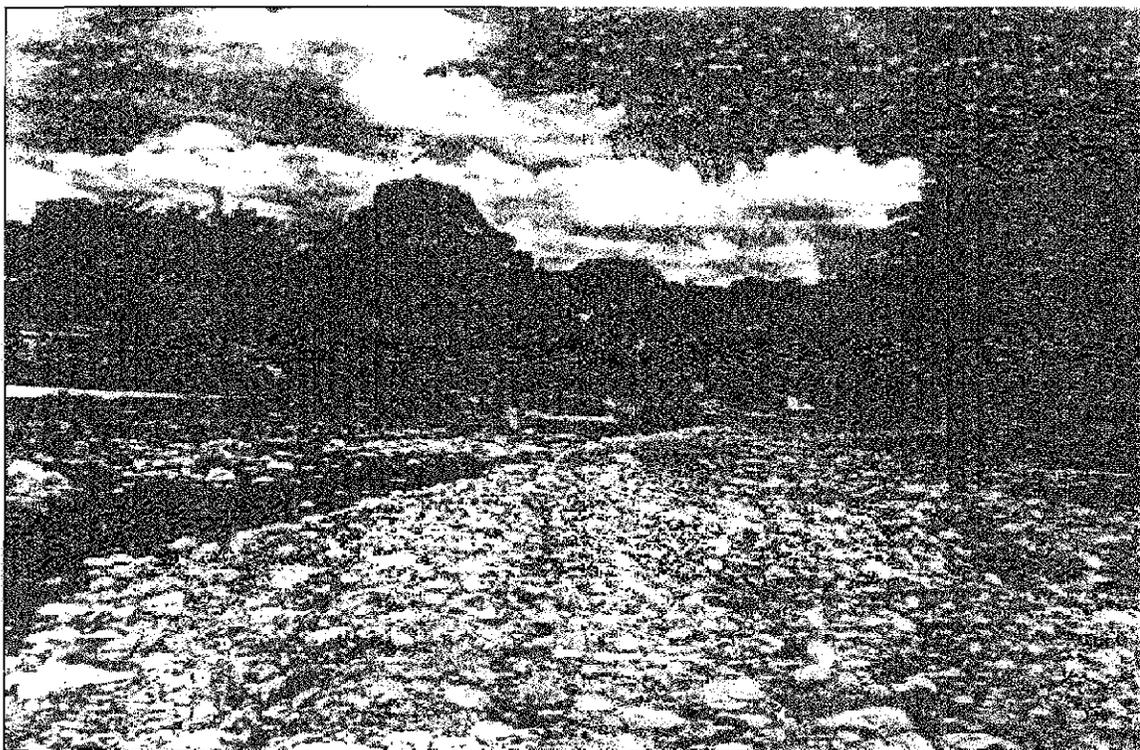
EL PUENTE ZINC EN EL RIO CECECAPA REDUCE
LA ANCHURA DEL RIO Y SU CAPACIDAD HIDRAULICA.

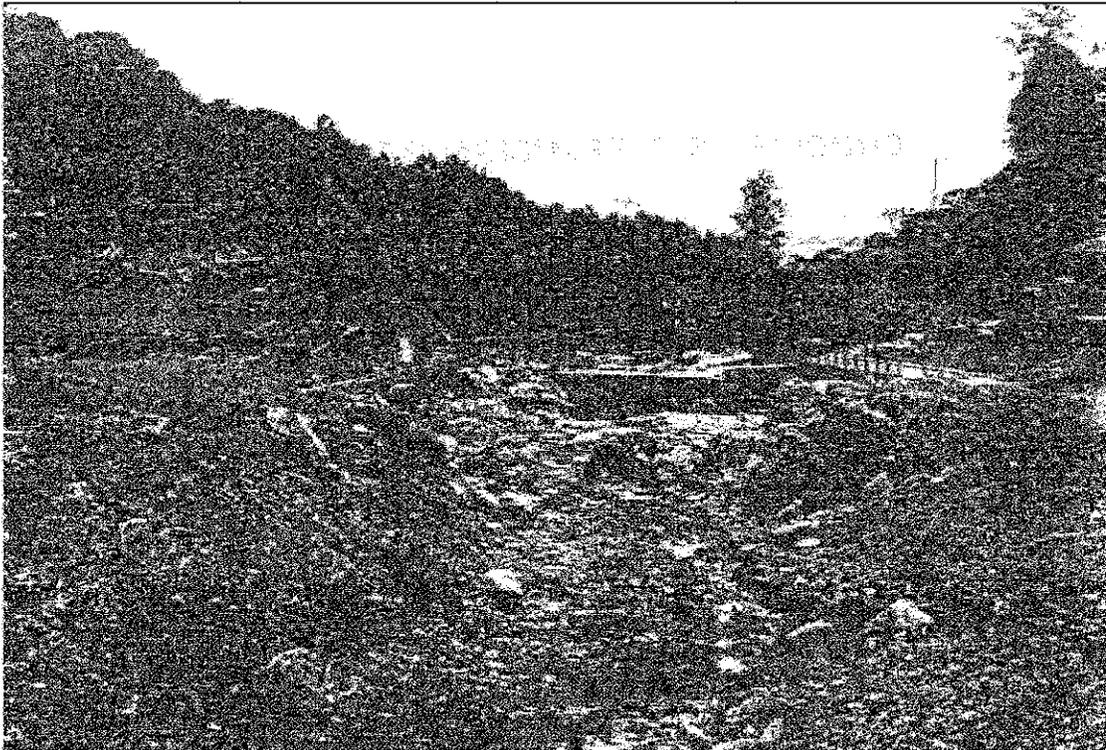
SAN JUANCITO

VISTA DEL CAUCE DEL RIO SAN JUAN DE FLORES, HACIA EL MURO DE CONTENCION

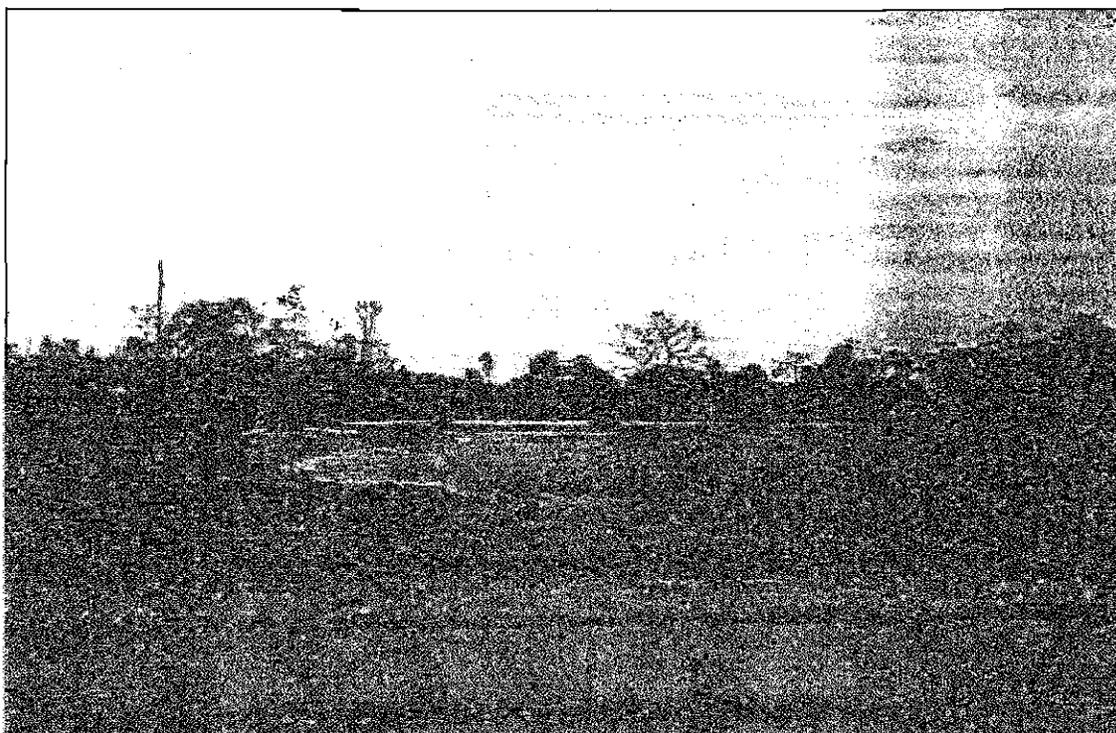
RIO TEGUCIGALPITA Y EL PUENTE.
EL TRAMO LIBRE ENTRE VIGA Y LECHO ES
LA VISTA ES HACIA AGUAS ABAJO.
