PRESA DE CONSOLIDACION No.6, CONSTRUIDA POR CEVS  
 VISTA HACIA LA MARGEN IZQUIERDA DESDE LA PRESA

Foto : Vista del hueco en la margen derecha del Río Chamelecon

Sitio : 1.5 kilómetros aguas abajo del puente Chamelecon  
en la carretera No. 13 que une San Pedro Sula y El Progreso.

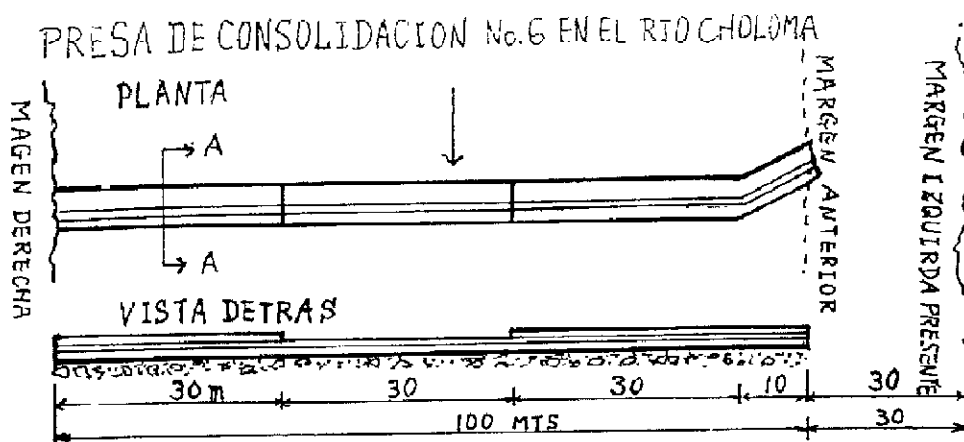
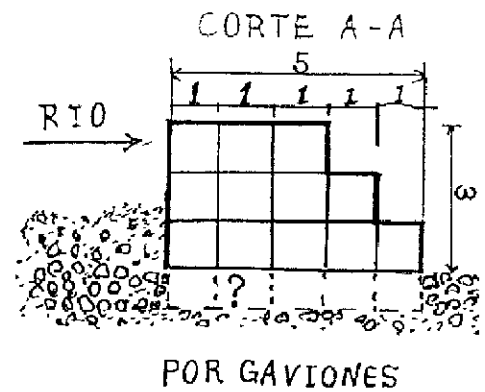
LA META ES QUE ESTABILIZA EL LECHO, DISMINUYENDO EROSION  
 LO BUENO ES QUE RESISTIO BIEN DURANTE LA CRECIDA DE MITCH  
 LO MALO ES QUE FALTA DE VERTEDOR

- // CRESTA ES DEMASIADO ALTA
- // NO HAY EMPOTRAMIENTO EN LA MARGEN FIRME
- // NO HAY REVESTIMIENTO DE TRANSICION
- // NO LLEVA REVESTIMIENTO EN SU EJECCION  
 PARA FIJAR MARGENES

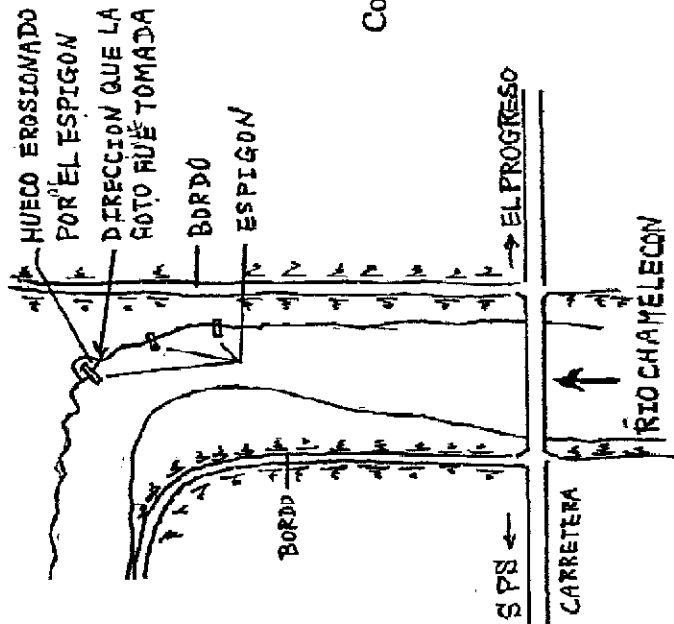
Comentario: Se observa un hueco erosionado en el pie del espigón que fue causado por el paso del Mitch. El hueco en la margen tiene 10 metros de diámetro, 2 metros de profundidad. Como así, el espigón es dañino a la margen depende el caso. Pienso que en este caso el espigón no tiene función positiva de proteger la margen sino tiene función negativa de erosionar la margen. La falla de este espigón - se planificó donde no hay revestimiento, el intervalo es demasiado largo, etcétera. Será un ejemplo de malentendido sobre el uso del espigón.
