# **OBRAS DE RECONSTRUCCION DE EMERGENCIA MARGEN DERECHA DEL RIO ABUKUMA,**

Takiyama, Pueblo de Iino, Prefectura de FUKUSHIMA, JAPON

DESCUBRIMIENTO: 10:30 30 de Agosto de 1998

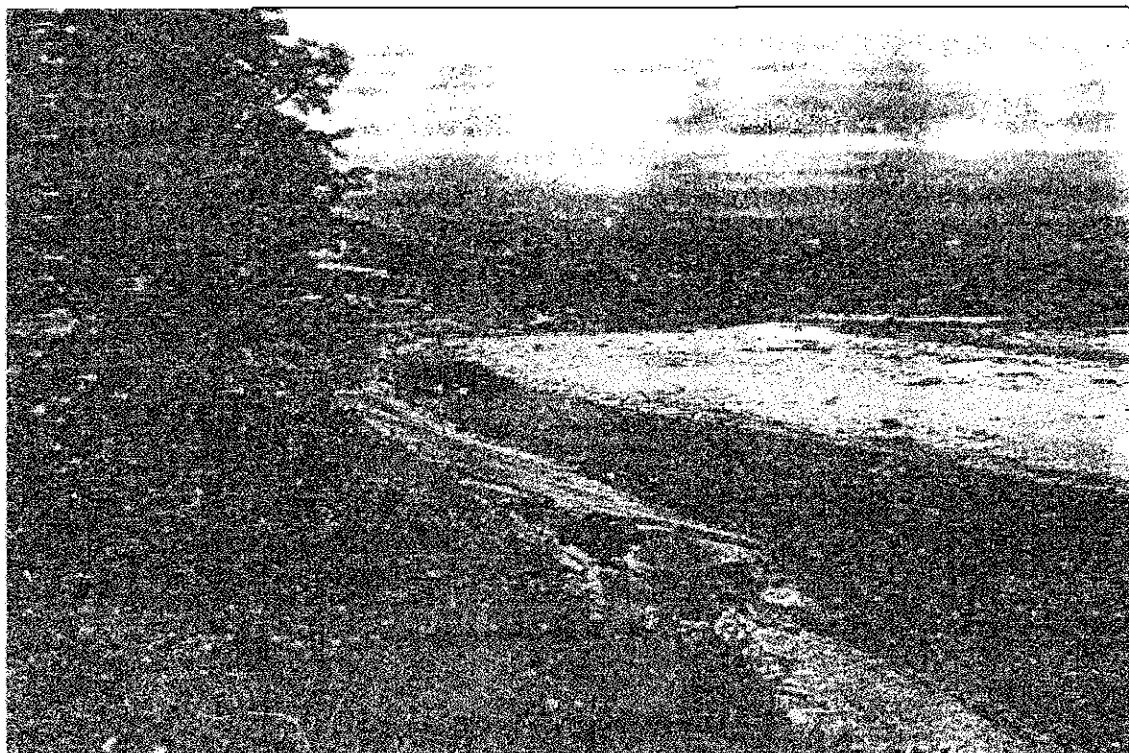
EL REVESTIMIENTO DE FACHA DE CONCRETO DE  
LA MARGEN DERECHA EN EL RIO CANGREJAL.  
EL BORDE FUE DESTRUIDO POR EROSION  
VISTA HACIA AGUAS ARRIBA DESDE LA MARGEN.

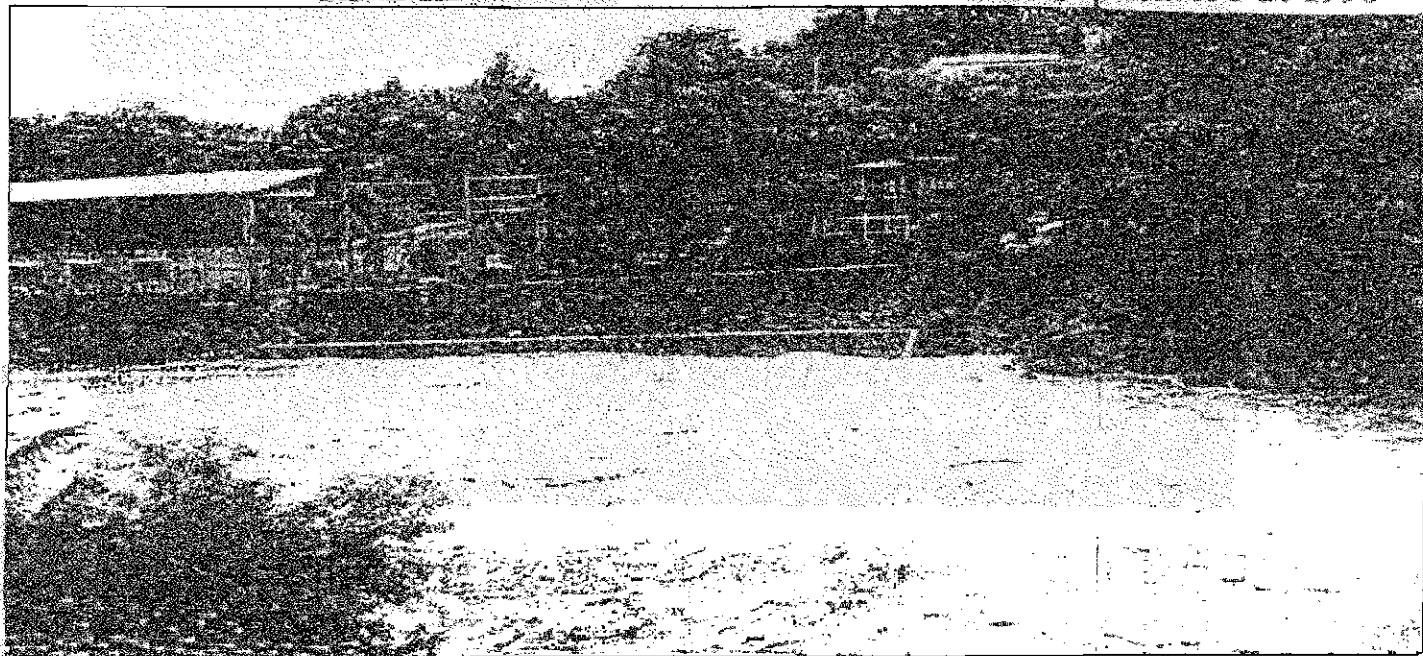
**El nivel máxima del Río subió hasta el hombro del camino y la margen que estaba cubierta por sacate estrella fue erosionado.**

主要道路の路肩まで河岸が決壊
