## PROTECCION DE LAS MARGENES EN UN TRAMO DE CURVA

# CROQUIS RIO JIMERITO

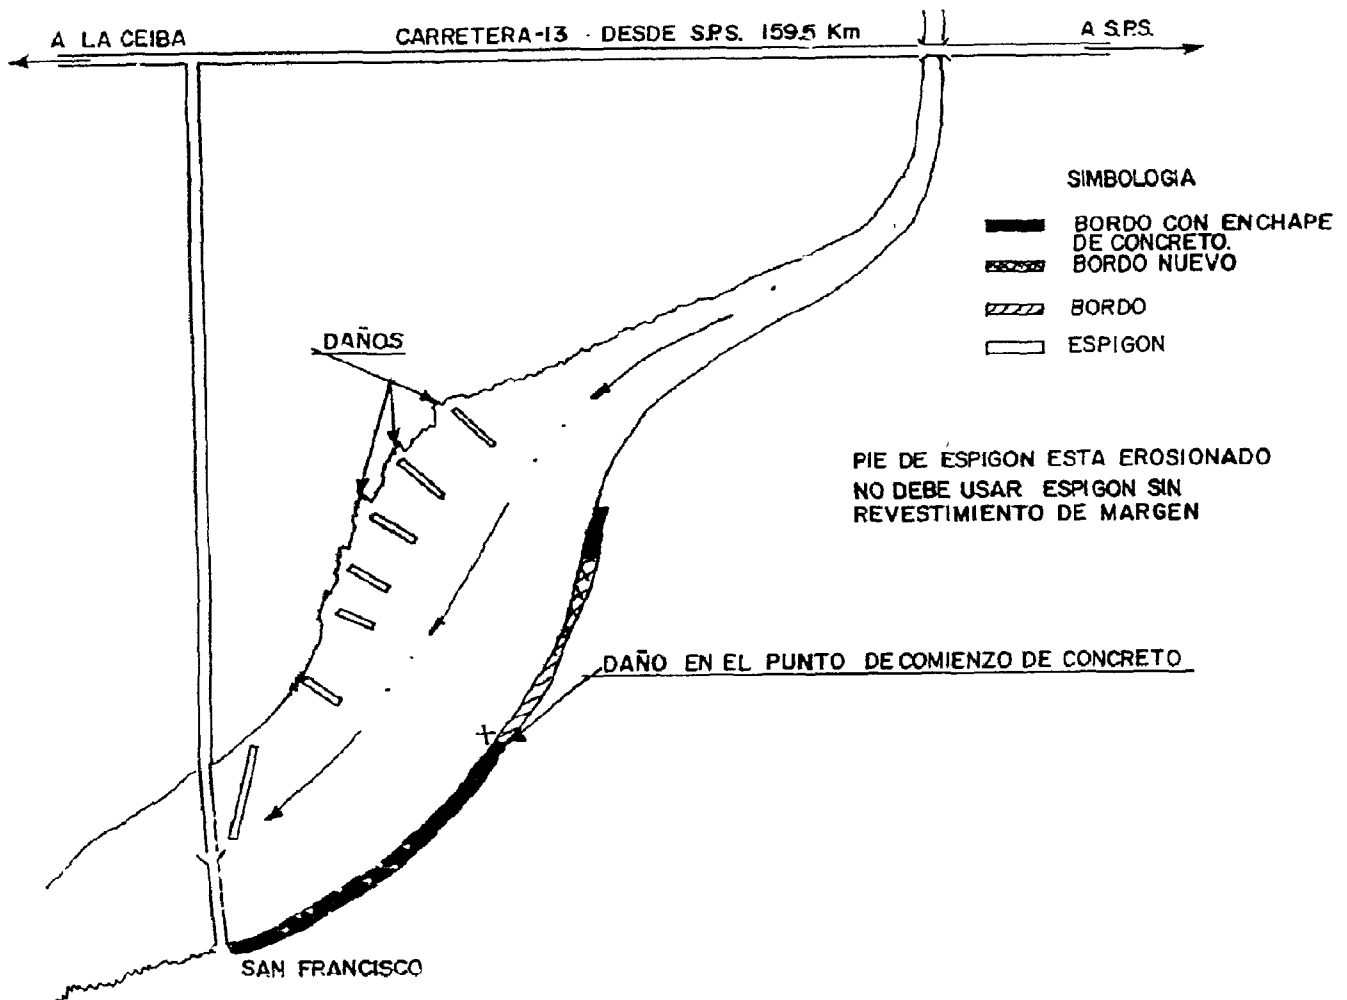
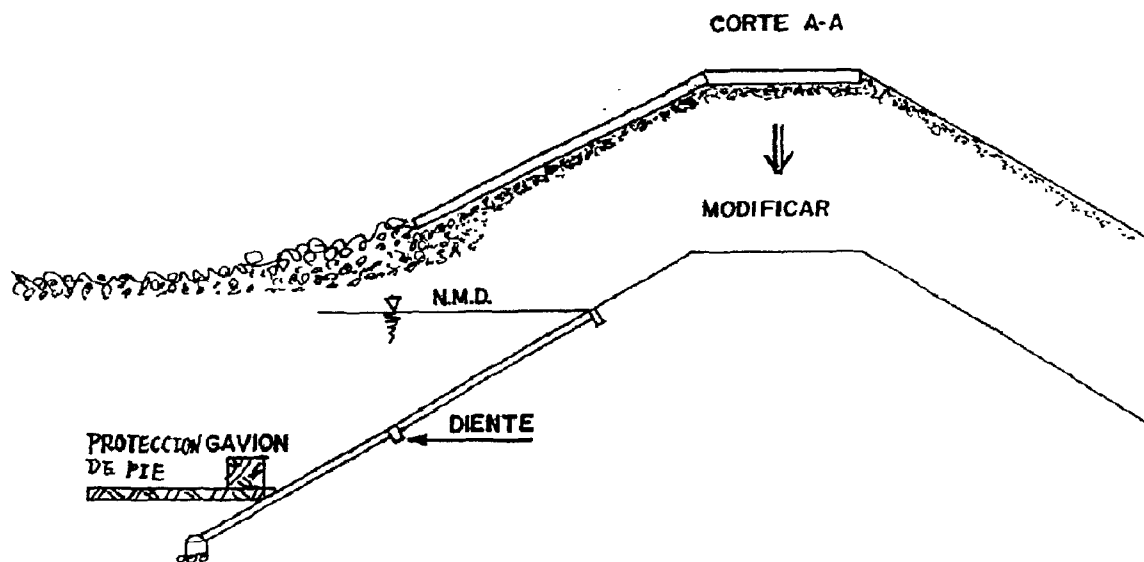
LOS ESPIGONES EN EL RIO JIMERITO QUE CAUSARON  
LOS DAÑOS EN LA MAREGN POR LA FALTA DE  
PROTECCION.

LA VISTA DESDE EL LECHO HACIA AGUAS ABAJO.

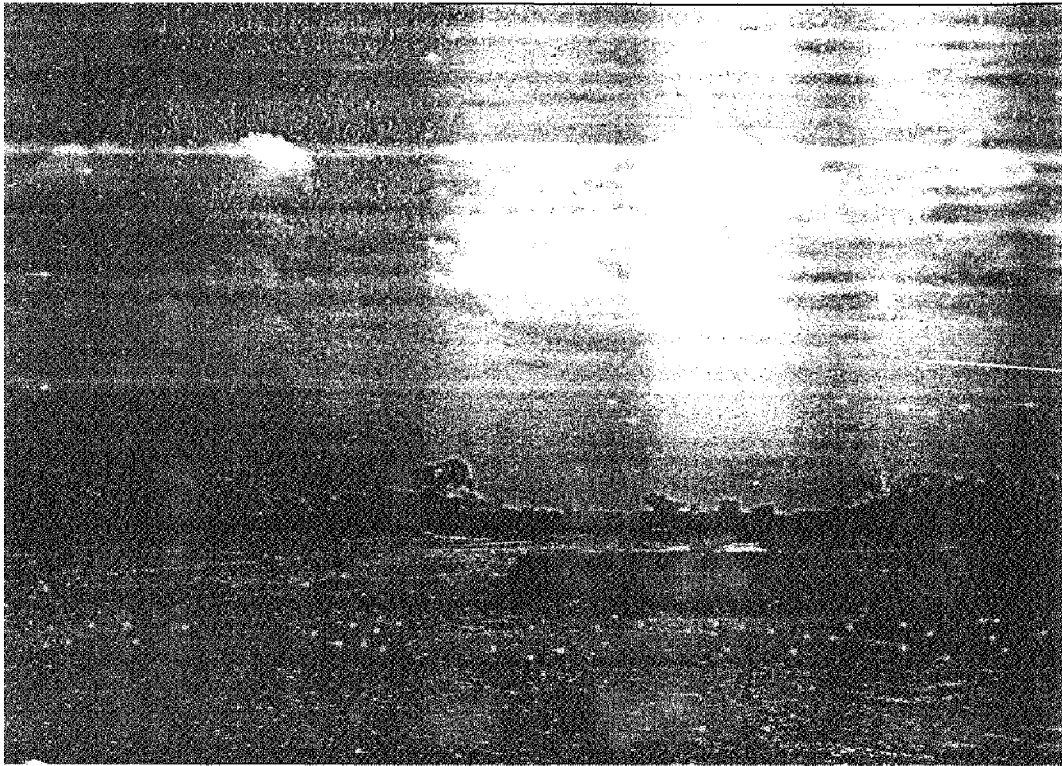
EL ESPIGON EN EL RIO PERLA.

EL PIE FUE SOCAVADO BASTANTE.

FALTA EL REVESTIMIENTO EN LA MARGEN.
