RIO JIMERITO (FEBRERO 1998)

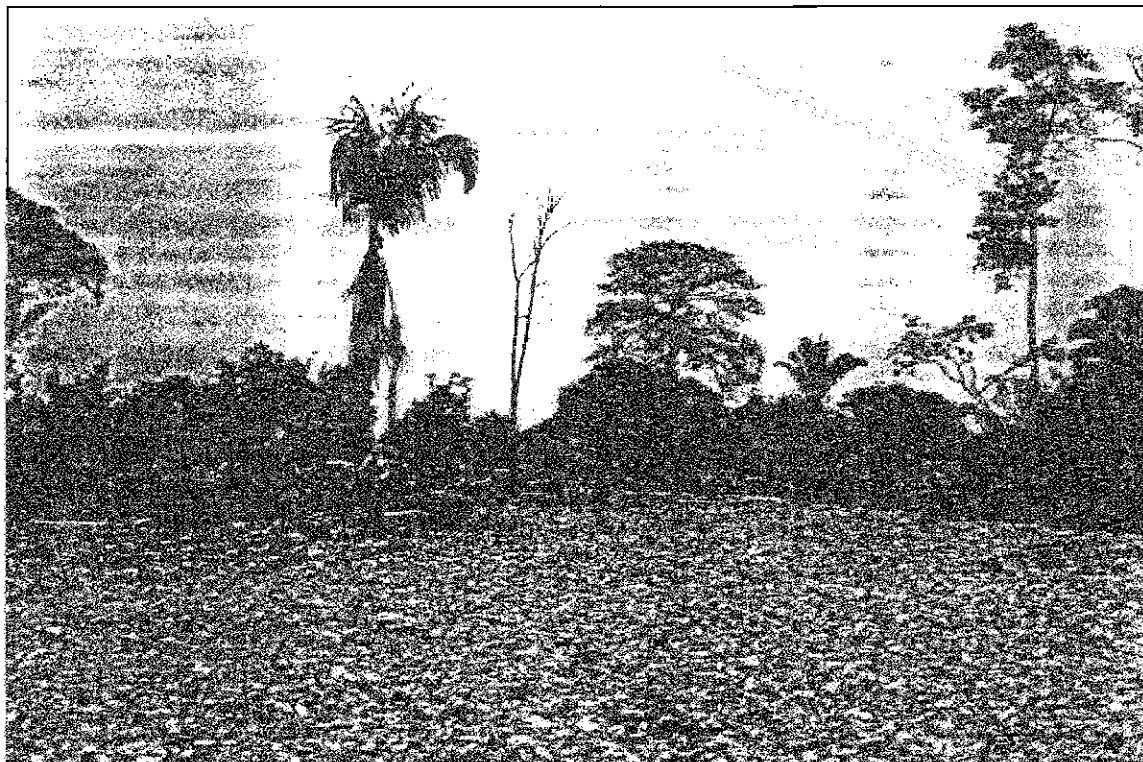
ENTRADA DE LA CRECIDA DEL RIO BONITO,  
HAY UN PLAN DE TAPAR ESTA ENTRADA CON GABIONES.

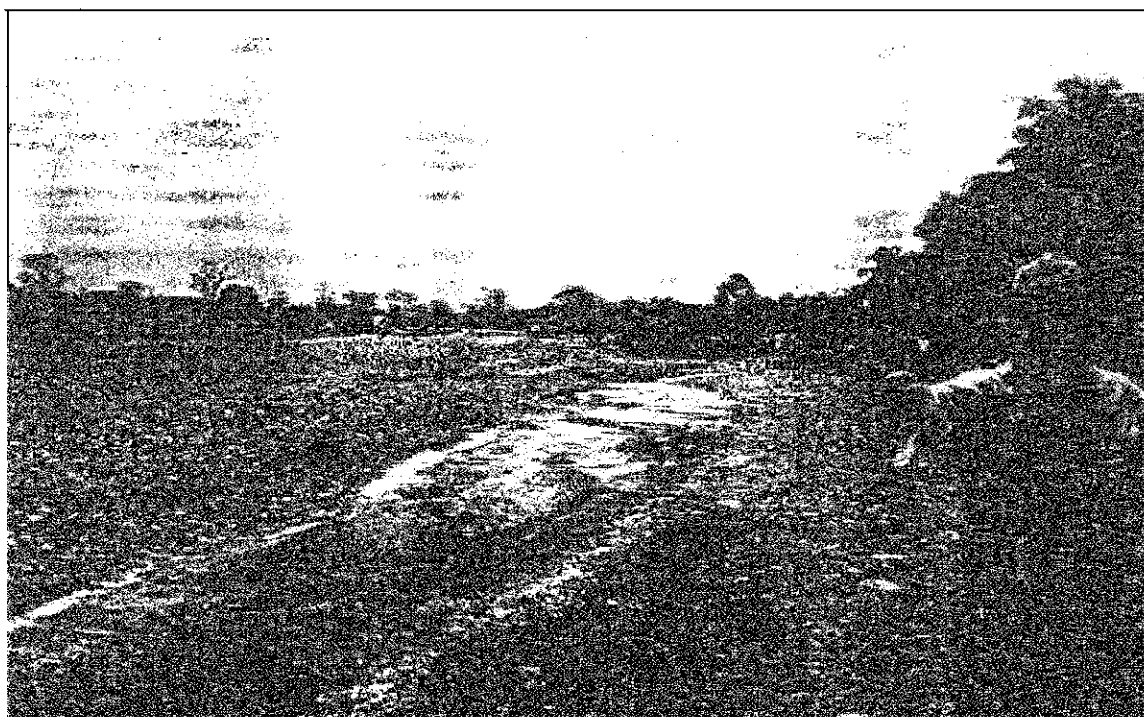
LA VISTA HACIA AGUAS ABAJO  
EL BORDO DE LA MARGEN DERECHA FUE ARRASTARADO  
EN EL FONDO, SE VE EL PUENTE DE CARRETERA.
