CROQUIS PARA EL DISEÑO DE REVESTIMIENTO DEL BORDO EN EL RIO. CUYAMAPA

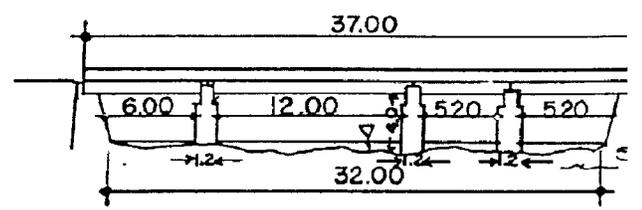
PUENTE LOARQUE
VISTA DE AGUAS ARRIBA

1. EL PUENTE REDUCE EL CAUCE DEL RIO
2. ARRIESGA ROTURA DE APROXIMACION
3. LUZ ES DEMASIADO CORTA
4. CARECE DE CAPACIDAD HIDRAULICA
5. POSIBLEMENTE Poca PROFUNDIDAD DE BASE ENTERRADA
6. ARRIESGA DESTRUCCION DE PUENTE CUANDO VENGA CRECIDA GRANDE.
