EL PUENTE LOARQUE REDUCE
LA ANCHURA DEL RIO GRANDE

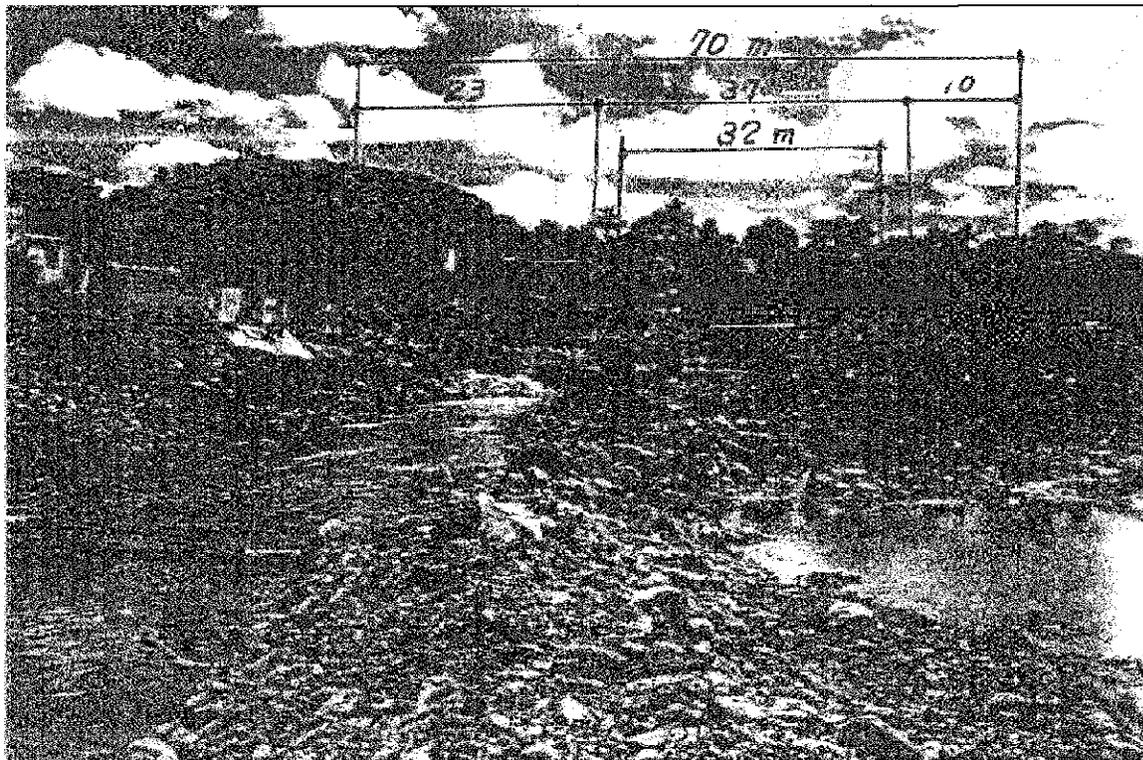
LA VISTA DESDE EL CAUCE
HACIA EL PUENTE, AGUAS ABAJO
