## CROQUIS RIO CUERO

## CROQUIS RIO TOCOA

## ESTRUCTURA GENERAL

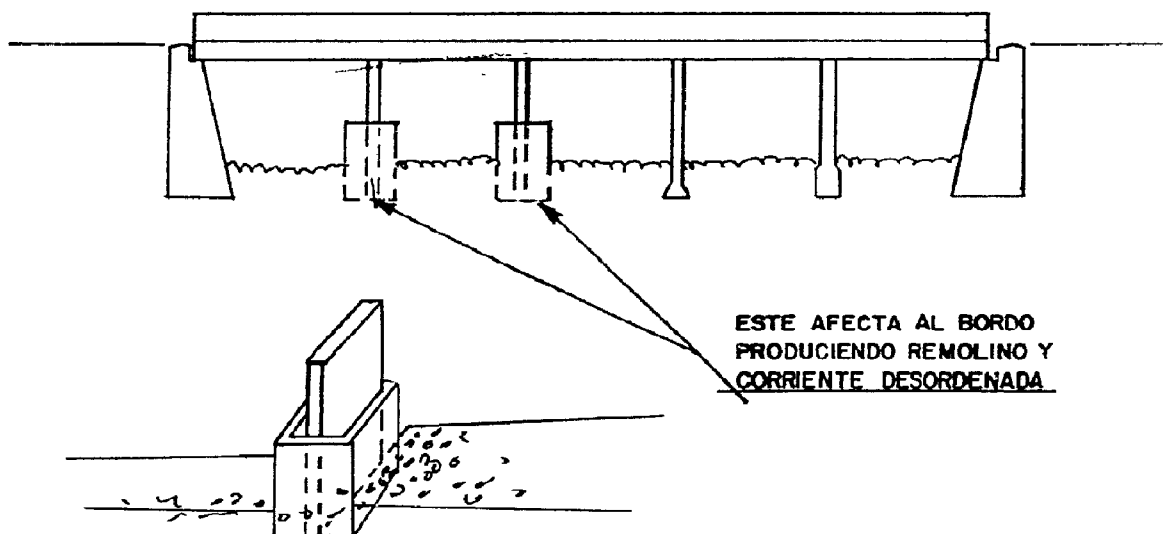
EL PUENTE SOBRE EL RIO CUERO. LA CAJA QUE RODEA  
A LAS PILASTRAS OBSTRUYE LA CORRIENTE Y AFECTA  
AL BORDO. LA VISTA DESDE LA MARGEN DERECHA.

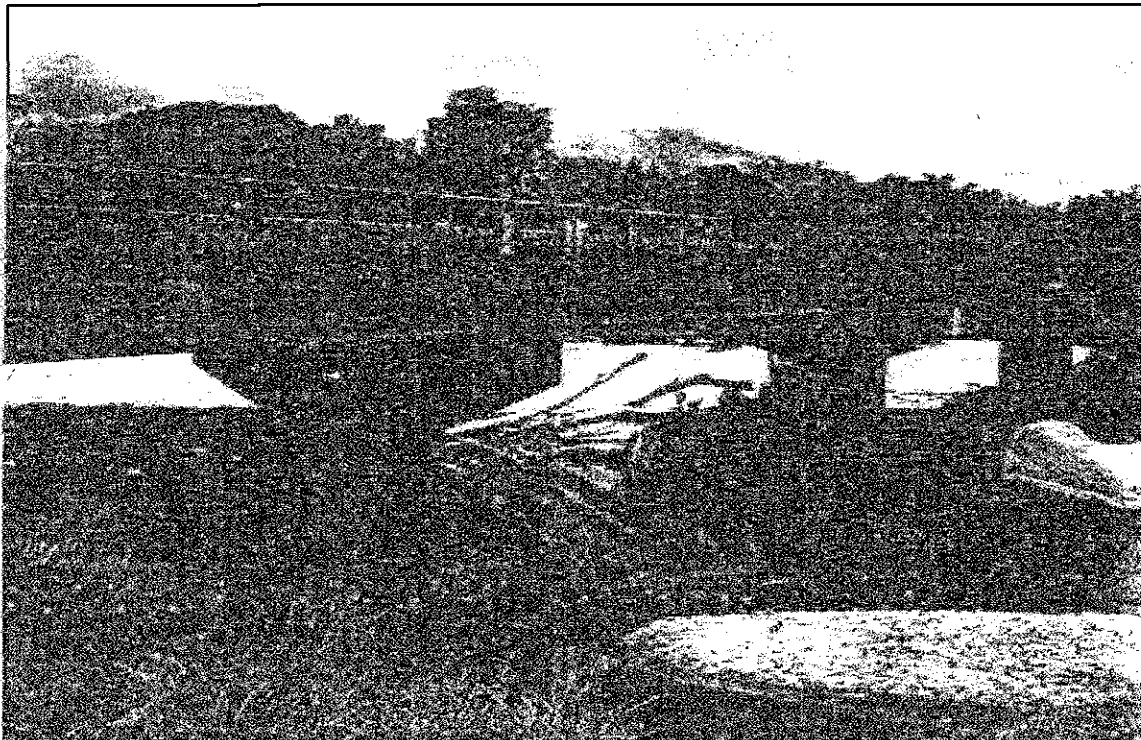
EL BORDO DE LA MARGEN DERECHA FUE DAÑADO  
LA VISTA DESDE LA MARGEN DERECHA HACIA  
LA MARGEN IZQUIERDA Y AGUAS ABAJO

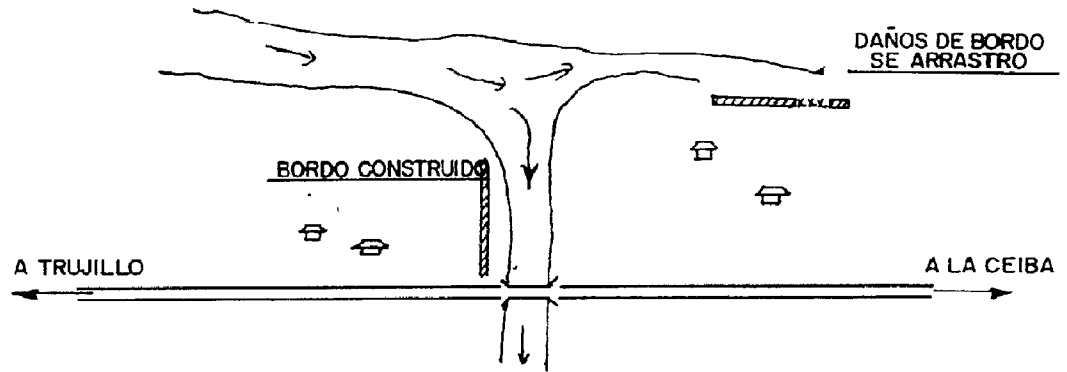
EL LECHO DEL CAUCE ESTA ELEVADO Y SOLO QUEDA 1m  
DE ESPACIO ENTRE LA VIGA DEL PUENTE Y EL LECHO

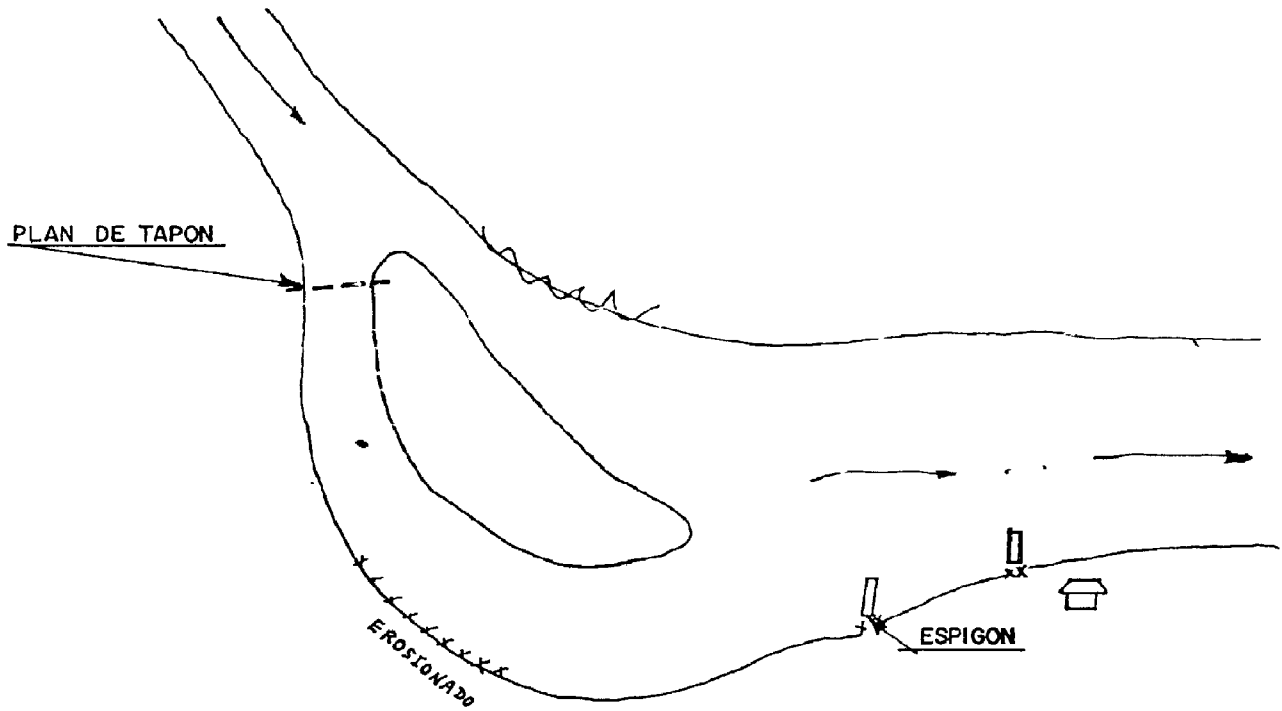
NOTA:  
PIE DE ESPIGON ESTA EROSIONADO  
NO DEBE COLOCAR ESPIGON SIN  
REVESTIMIENTO DE MARGEN

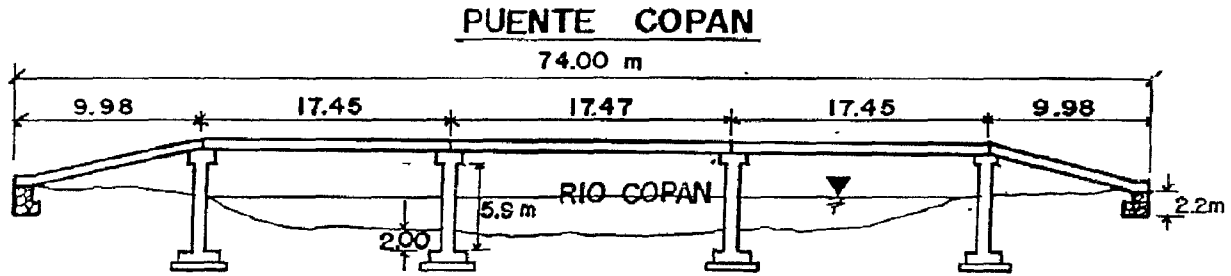
**EL CIMIENTO DE LAS PILASTRAS  
ESTA ENTERRADO FIRMEAMENTE  
CON UNA PROFUNDIDAD SUFICIENTE**

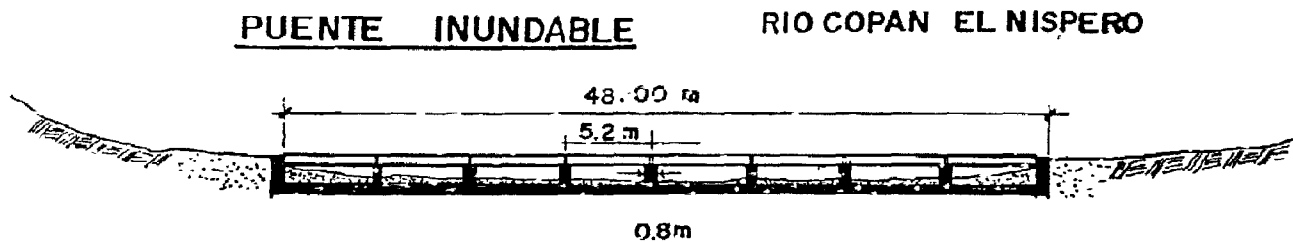
**EL CIMIENTO DE LAS PILASTRAS  
ESTA CONECTADO FIRMEMENTE:**
