# **INFORME PROYECTO MIZAV IDENTIFICACIÓN Y EL ESTABLECIMIENTO DE ZONAS DE ALTA VULNERABILIDAD A DESLIZAMIENTOS E INUNDACIONES**

**Leonidas Rivera A., MSc  
Facultad de Ing. Civil-Universidad Tecnológica de Panamá**

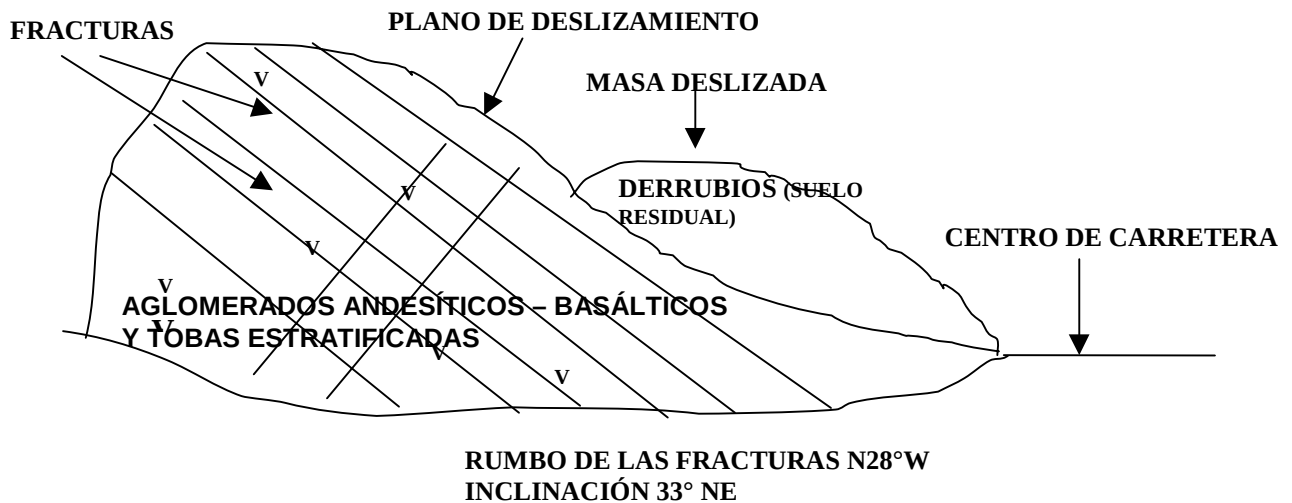
En esta zona hay evidencias de movimientos de masas antiguas con algunos desprendimientos de rocas y deslizamientos recientes. Los deslizamientos se dan a lo largo de planos de contacto entre las capas de suelos residuales y la roca más fresca. La mayoría de estos deslizamientos son de rotación y traslación. Los deslizamientos se dan, además, a lo largo de las fracturas de las rocas volcánicas. Las siguientes figuras o diagramas ilustran este hecho.

FIGURA 1. DESLIZAMIENTOS A LO LARGO DE PLANOS DE FRACTURAS.

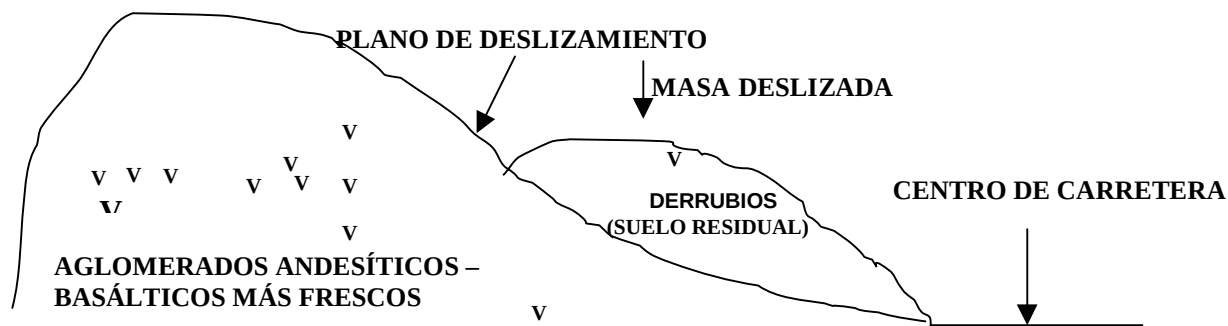
FIGURA 2. DESLIZAMIENTO A TRAVÉS DEL PLANO DE CONTACTO ENTRE EL SUELO RESIDUAL Y LA ROCA MÁS DURA.

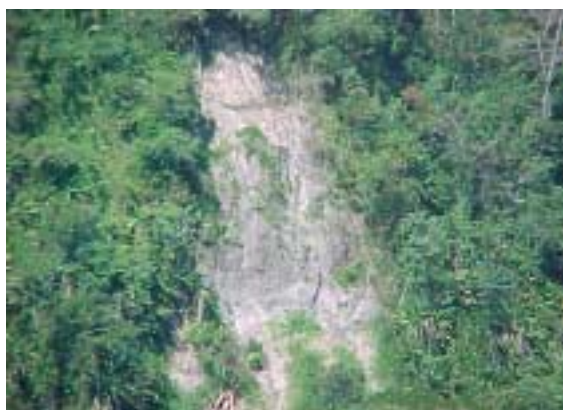
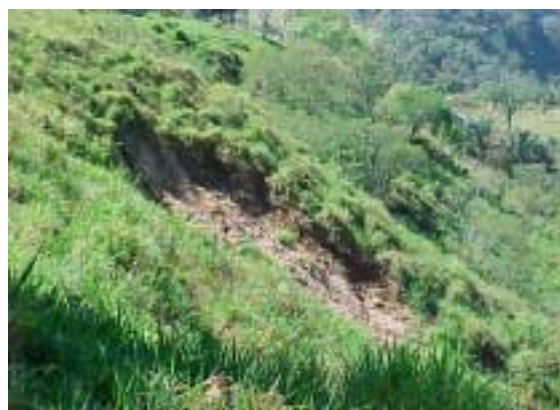
En esta sección se observan, además, deslizamientos recientes e históricos (traslacionales, rotacionales y de desprendimiento) en Altos y Bajos de Chiriquí, Cerro La Potra, Salsipuedes y Loma Zapatero. En los taludes más peligrosos de estos lugares los árboles están inclinados evidenciando movimientos de masas activos.

FOTOS 3 y 4. Deslizamientos recientes, rotacionales y traslacionales, en la cuenca media (R. Valdés, 2/2001).

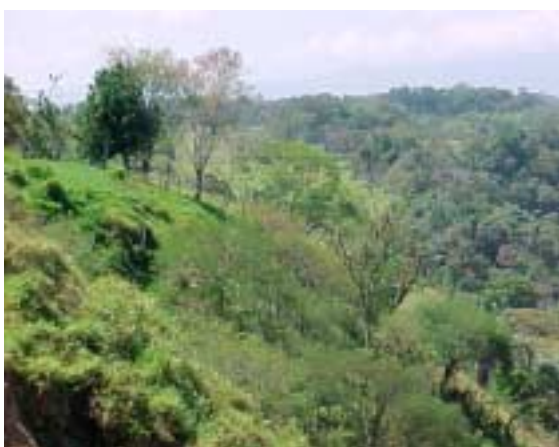
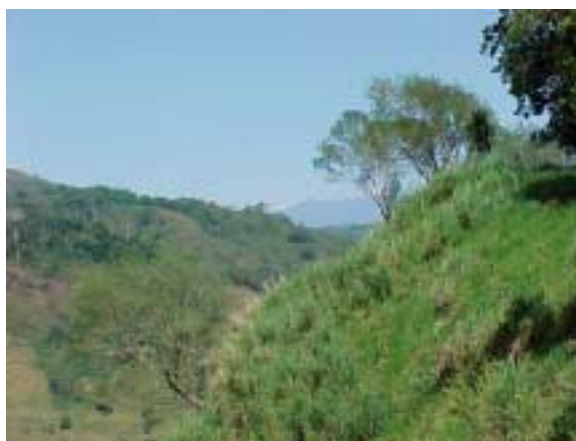
FOTOS 5 y 6. Árboles inclinados donde se muestra el movimiento de masas reciente e histórico en la cuenca (R. Valdés, 2/2001).

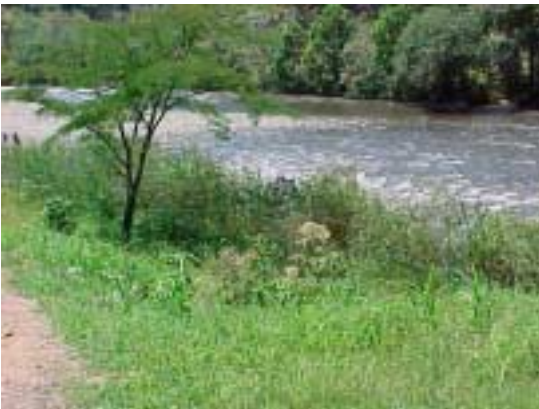
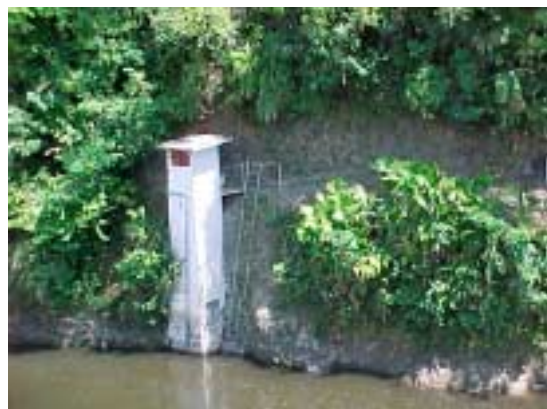
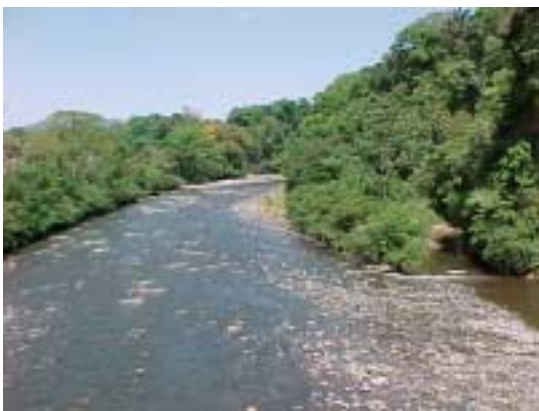
FOTOS 9, 10 y 11. Cuenca baja del Río Chiriquí Viejo en donde se muestra la llanura de inundación y el perfil de suelo caracterizado por conglomerados alterados a suelos residuales arcillosos (L. Rivera, 2/2001).

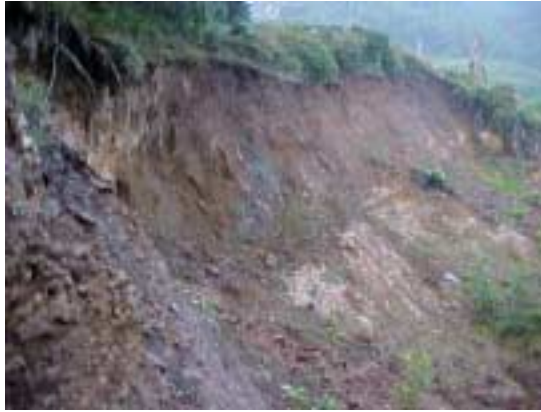
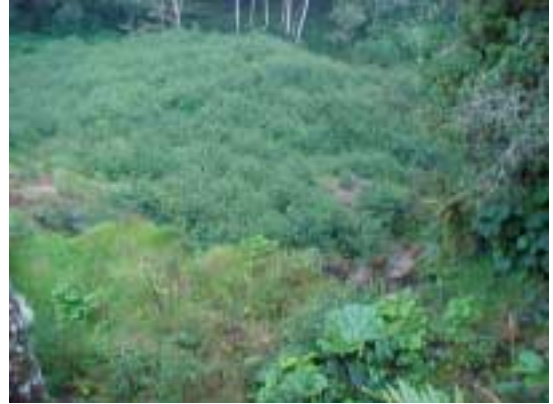
Fotos 12 y 13. Deslizamiento trasnacional y rotacional y uso actual del suelo en la cuenca alta (L. Rivera, 10/2001).
