EJEMPLOS DE ALGUNAS SOLUCIONES ESPECIALES ADOPTADAS EN LA RESTAURACION.

1) Restauración del Colegio de San Bernardo.

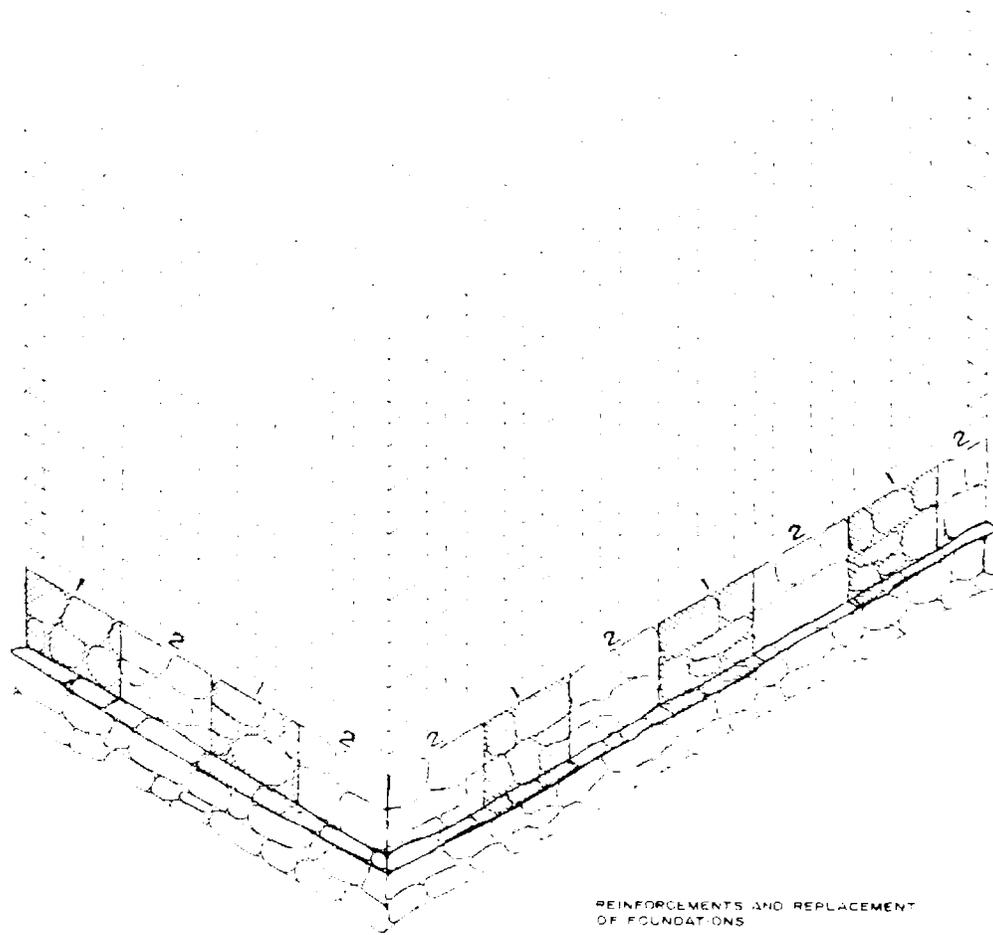
FIGURE 5

REINFORCEMENTS AND REPLACEMENT
OF FOUNDATIONS

ciaría la inclinación del muro (figura 5).

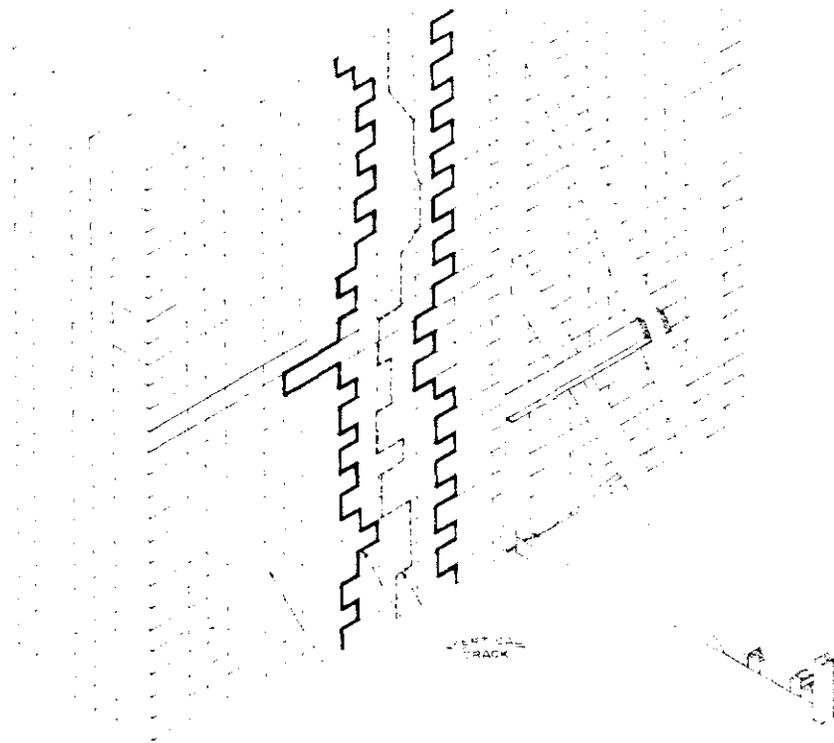
FIGURE 6

REPLACEMENT OF DEGENERATED
MUD BRICKS

- Calzaduras en muros de adobe, para reparar las fisuras y lesiones que presenten los muros. Debe procederse previamente a intervenir en la causa del daño, sea ésta debido a empujes transversales, a falta de arriostamiento o al asentamiento de la cimentación, por citar algunos casos. Se retiran los adobes lesionados colocando tacos de madera, reemplazándolos por otros nuevos, haciendo una especie de costura en el sector dañado. Es recomendable hacer como máximo dos hiladas diarias para evitar el aplastamiento del mortero (figura 6).
- Colocación de llaves de amarre, se utilizan debido a que el factor de seguridad en las primeras hiladas del encuentro de un muro con otro perpendicular es bastante bajo. Constan de elementos de tracción debidamente anclados. Analíticamente se iguala la fuerza actuante con la resultante, para determinar la longitud requerida por los tirantes de amarre.

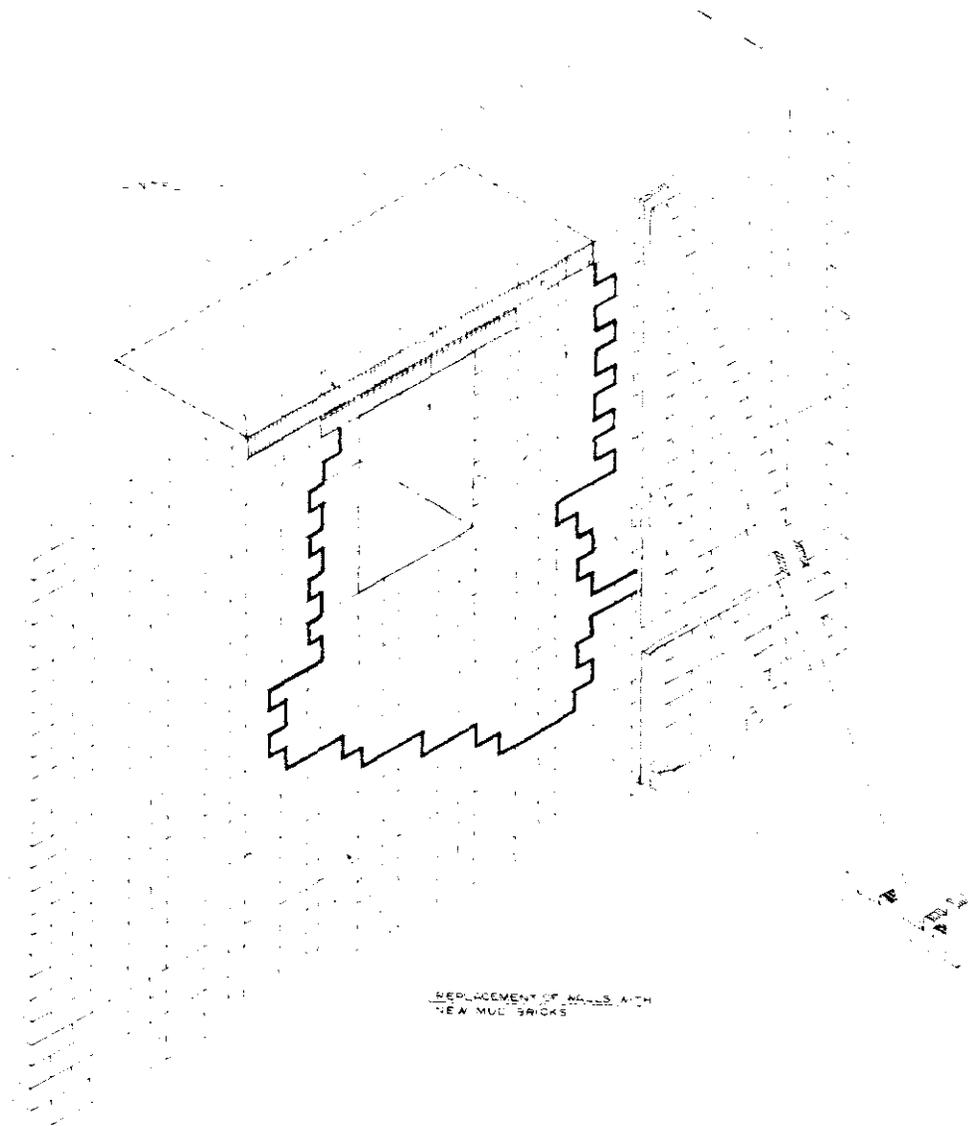
FIGURE 9

REPLACEMENT OF WALLS WITH
NEW MUD BRICKS

- Intervenciones especiales para conservar fragmentos de muros, se dan cuando en un muro de adobe extremadamente deteriorado existen elementos arquitectónicos como nichos y ventanoso elementos decorativos como relieves o pintura mural. Se han llevado a cabo con éxito numerosas intervenciones con el objeto de rodear el fragmento que se desea conservar con adobes nuevos. Ese fragmento puede llegar a medir varios metros cuadrados. (Figura 9)

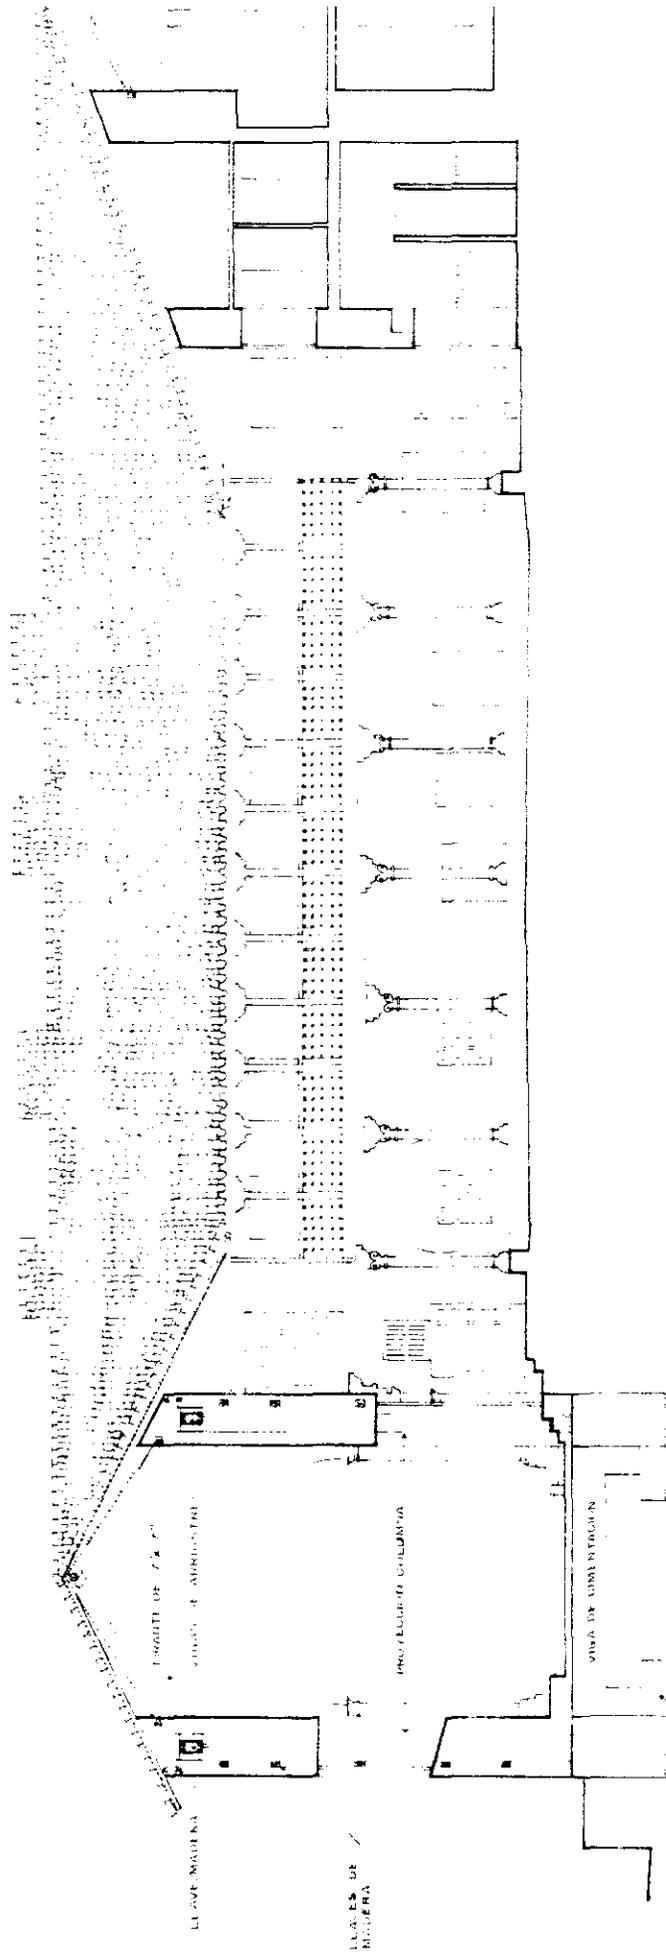
COLEGIO DE SAN BERNARDO
 ESTRUCTURA ESPECIAL ANTI-SISMICA UTILIZADA

Un análisis sísmico del muro exterior de la iglesia de San Bernardo, tal como era originalmente, indicó un coeficiente sísmico de colapso de 0.053 equivalente a un sismo de grado VI en la escala de Mercalli modificada. La falla sería por exceso de presiones en el suelo, seguida del volteo del muro. En la solución adoptada se consideró un coeficiente sísmico de colapso como base un sismo de intensidad VIII en esa misma escala, al cual se aplicó el factor de carga para el diseño de rotura, con lo que se obtuvo un coeficiente sísmico de 10%.

Para la restuaración del muro se hicieron ensayos y se debatió largamente, llegando a considerar que la mejor alternativa era la de incorporar cuatro pares de columnas y una independiente (para respetar los vanos y la cripta) de concreto armado, empotradas en sus extremos inferiores en vigas de cimentación que descansan en zapatas. Cada viga de cimentación con las columnas en sus extremos forma una estructura en U.

1.- Las columnas vaciadas en el seno del adobe tienen una forma rectangular hacia las caras del muro y ochavada hacia los costados. Ese diseño especial hace que el concreto armado sujete la masa de adobe sin golpearla y sin producir concentración de esfuerzos.

2.- La experiencia muestra que el golpe del concreto armado contra la estructura del adobe se produce por existir ligeras separaciones entre ambos materiales. Los efectos del impacto han sido reducidos al mínimo mediante detalles constructivos que aseguran un contacto firme entre ambos materiales. En esa forma se garantizó también la transferencia de fuerzas horizontales en la superficie de contacto.

Entre los detalles constructivos cabe destacar que las columnas de 40 por 80 centímetros de sección, que tienen casi una forma de cruz, recibieron un revestimiento de yeso de una pulgada de espesor en las dos caras que están en contacto con las llaves de madera, fueron cubiertas con planchas de polietileno expandido de dos pulgadas de espesor. Las vigas de madera para arriostrar el muro de adobe se unieron a las columnas mediante cinco llaves de tres metros de largo repartidas en ambas caras del muro en toda su altura.

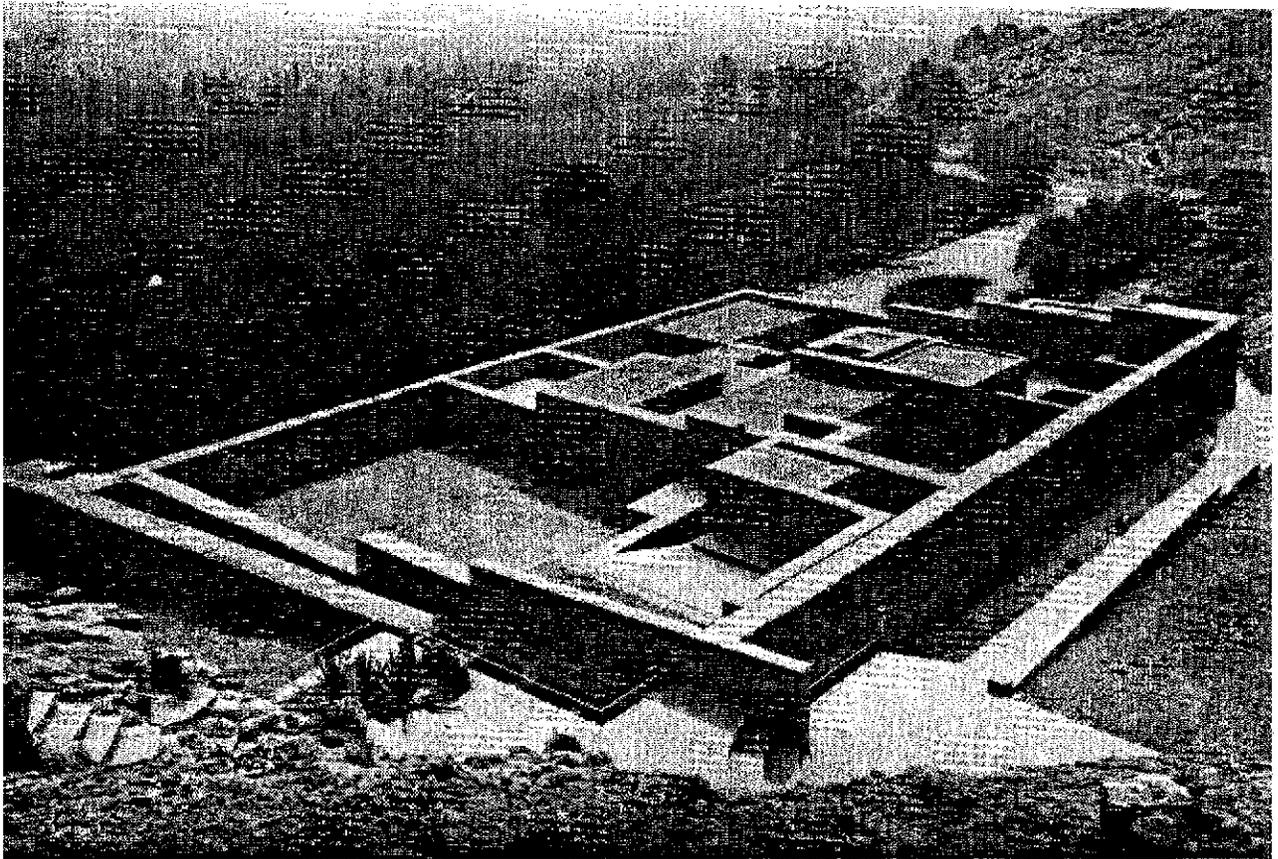
FOTOGRAFIA 2

- Fotografía 2.- Conjunto de habitación rural pre-incaico en la costa, denominado Purucáuco. Los recintos de adobe y los muros de tapia fueron "reconstruidos" excesivamente en décadas pasadas.
