6 INVENTARIO Y ANÁLISIS DE AMENAZAS

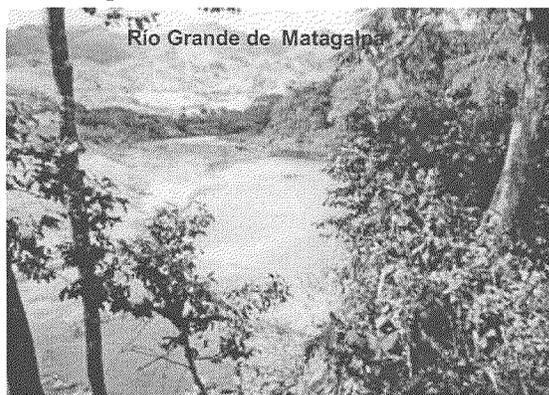
Durante el huracán Mitch estas zonas fueron afectadas por la destrucción de alcantarillas, un puente y tramos de caminos. Dada la vulnerabilidad ambiental existente, así como el grado de deterioro ambiental en que se encuentran las

microcuencas, existe la posibilidad de que éstas zonas sean afectadas de forma recurrente con los próximos inviernos.

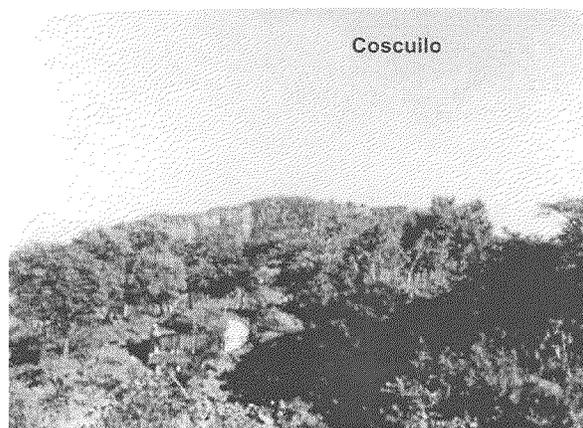
Ambos deslizamientos son clasificados como de **bajo peligro** a pesar de que presentan dimensiones considerables ya que las evidencias observadas en el campo como son la poca perturbación de suelos y vegetación; la presencia de escarpes y nichos de arranque pero totalmente cubiertos de árboles y vegetación abundante; confirma que la velocidad de movimiento es mínima

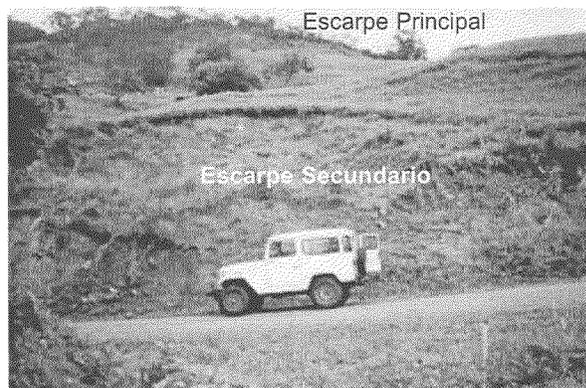
Presenta los siguientes indicios: ruptura de suelo con pequeños escarpes vivos, deslizamientos peliculares, suelo fracturado, alterado y desplazado por efecto del empuje del suelo en movimiento, existencia de embalses artificiales en la parte

superior con aporte constante de agua hacia este sector lo que aumentaría la velocidad de este deslizamiento.
