6.1.4.1 Deslizamientos de terrenos

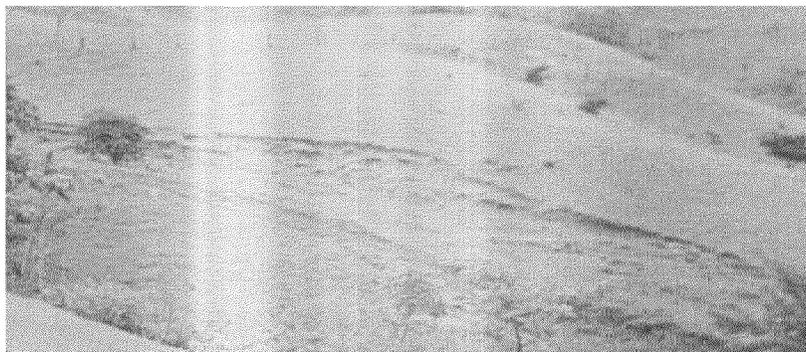
Deslizamiento Cerro Las Chicas, presentando zona de ruptura, característica muy típica en deslizamientos activos (sitio crítico # 3)

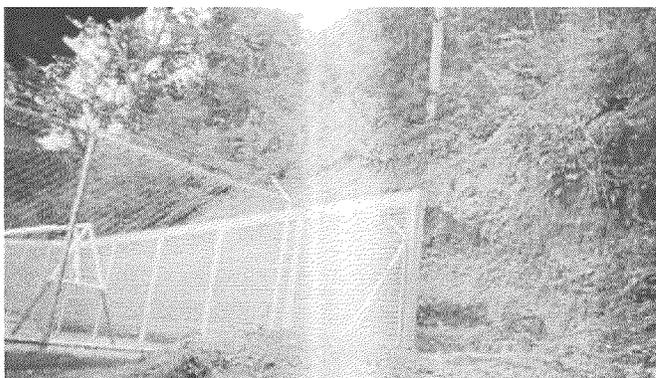
Deslizamiento Las Vegas (596284E; 1507543N): deslizamiento activo, constantemente manifiesta arrastre de material (lodo, piedras) por efectos de lluvias. La pendiente es casi vertical, la vegetación está constituida por matorrales, se observan árboles inclinados, cárcavas y coladas. Al pie del deslizamiento se ubica la escuela Las Vegas y el río El Almorzadero. Se valúa como un deslizamiento de peligro, riesgo y vulnerabilidad alta.

Muro de protección en la escuela Las Vegas, construida para detener el constante arrastre del deslizamiento Las Vegas (sitio crítico No. 2)

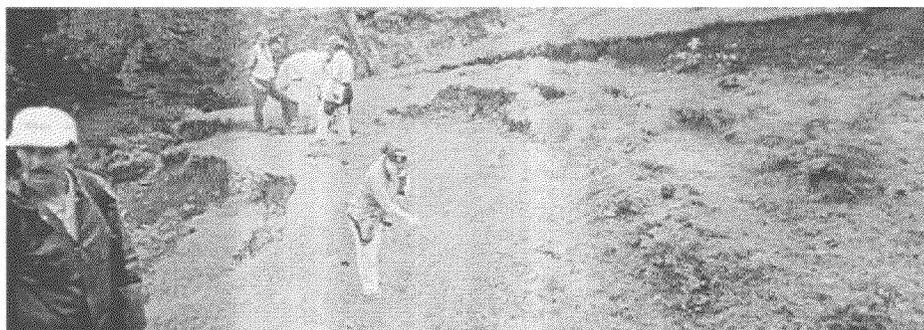
Deslizamiento Las Chicas (601477E, 1513560N): deslizamiento activo con poca vegetación, deslizamientos superficiales y zonas de ruptura donde se ha represado agua, sobresaturando el deslizamiento lo que podría acelerarlo. Se ubica una casa dentro del deslizamiento. Se evalúa como un deslizamiento de peligro, riesgo y vulnerabilidad alta.

*Deslizamiento activo cerro Las Chicas, El Naranjo # 2
Zonas de rupturas donde se observó represamiento de agua (sitio crítico No. 3)*

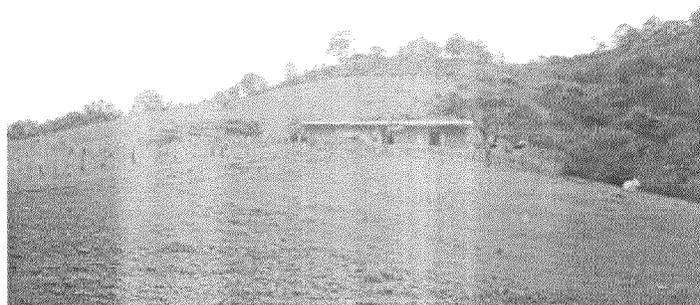
Casa ubicada dentro del cuerpo del deslizamiento Las Chicas

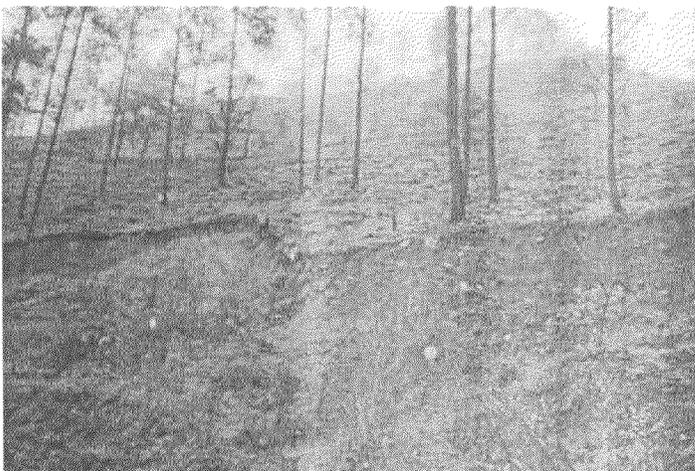
Deslizamiento Los Limones (585108E, 1520944N): deslizamiento activo, de pequeñas dimensiones y muy puntual. Presenta un bosque medianamente denso, zona escarpada con su nicho de arranque, árboles inclinados y deslizamientos superficiales. Existen evidencias de desplazamiento de tierra que llegaron hasta la vía de acceso Colonia Villanueva – Aranjuez. Se evalúa como un deslizamiento de peligro y riesgo medio, vulnerabilidad baja.

Deslizamiento cerro Los Limones. Podría obstaculizar el tránsito vehicular.
