## **VII. Identificación y Análisis de Amenazas**

## **7.2 Amenaza por Inundaciones**

### **7.2.1 Efectos del Huracán Mitch**

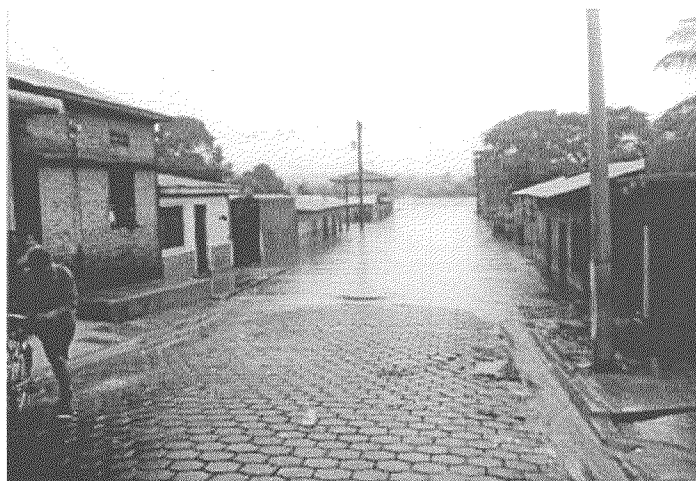
**Calle inundada, Bo. Elías Moncada-Estelí**

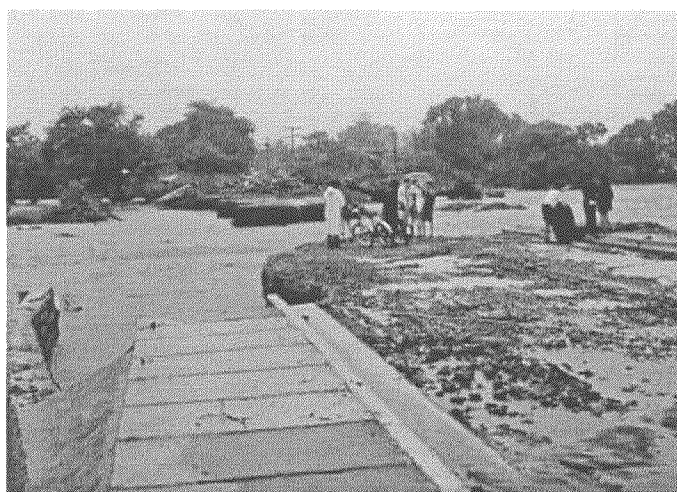
**Aislamiento del centro de la Ciudad**
